## 加圧水型原子力発電所蒸気発生器 トラブルの解決に向けた技術開発 の歴史 (2)

Review of R&D focused on the Resolution of  
Pressurized Water Reactor-Steam Generator Issues.

高松 洋 Hiroshi TAKAMATSU  
関西電力株式会社

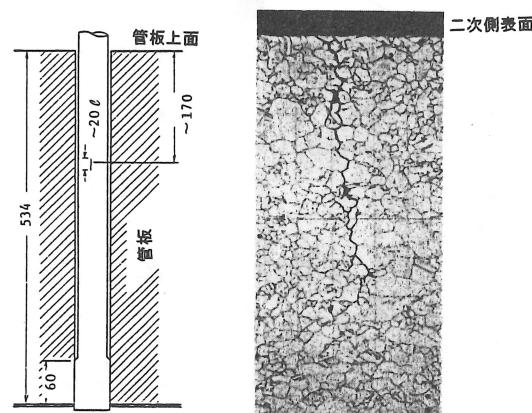
図-2 TSクレビス部SCCの例

AVTへの切り替え後約1年の運転で伝熱管漏洩の発生により、TSクレビス部応力腐食割れ (Stress Corrosion Cracking、以下SCCといふ) が判明した。この損傷は運転時に磷酸塩処理を経験した美浜2号、高浜1号の高温側TSクレビス部のみに発生した。実機損傷管の抜管調査から、図-2に示すように損傷は二次側からの軸方向粒界割れであり、TS上面から下方約100-200mmの位置に見られた。管付着物の分析からクレビス部は高アルカリ環境であることが判明した。また、伝熱管材料はインコネル600の仕様に合致しており正常なものであった。原因究明として、応力面では管外表面残留応力の調査からWH社製管 (高浜1号、美浜2号B-SG) に比較的高い周方向引張残留応力が存在している (250-300 MPa) こと及び運転時に内圧による作用応力 (フープ応力) が重畠すること並びに環境面ではTS上面に堆積したスラッジ中に微量の残留磷酸ソーダが確認されたことから、(1)式に示す

しかし、適正モル比の磷酸ソーダが供給されなくなると、中和効果が無くなりNaOHが残留する。一次側温度(320°C)は二次側飽和温度(280°C)より高いため、スラッジ中で生成したNaOHはTSクレビス上部の流動滞留部でDry & Wet現象により濃縮し、生成量が多いと重力の作用により高温のクレビス深部まで流れ落ちる。

の原因是応力及びアルカリ環境が重畠して発生したと考えられる。

損傷要因は応力とクレビス部環境及びスラッジ中の微量残留磷酸ソーダが考えられ、伝熱管は交換できないため腐食防止対策として採りうるものは、①残留磷酸ソーダが存在していると考えられるTS上面に堆積しているスラッジを高圧ジェット水(約15MPa)を噴出して除去する手法(チューブレーン型スラッジランシング)の適用、②クレビス内に蓄積しているNaOHを排出させるためSG二次側水の減圧沸騰(130°C)に保持し、窒素加圧(0.23 MPa)と減圧(0.13 MPa)を繰り返すを利用してクレビス下部に気泡を発生させNaOHをクレビス外に排出する手法の適用及び③損傷を起こすNaOHの濃縮場所であるクレビスを無くすため、図-3に示すように拡管(当初は機械式ローラ拡管法によったが、後半は液圧拡管法を適用)により管をTS管穴面に密着させクレビスを閉鎖する対策<sup>(10),(11)</sup>を実施した。

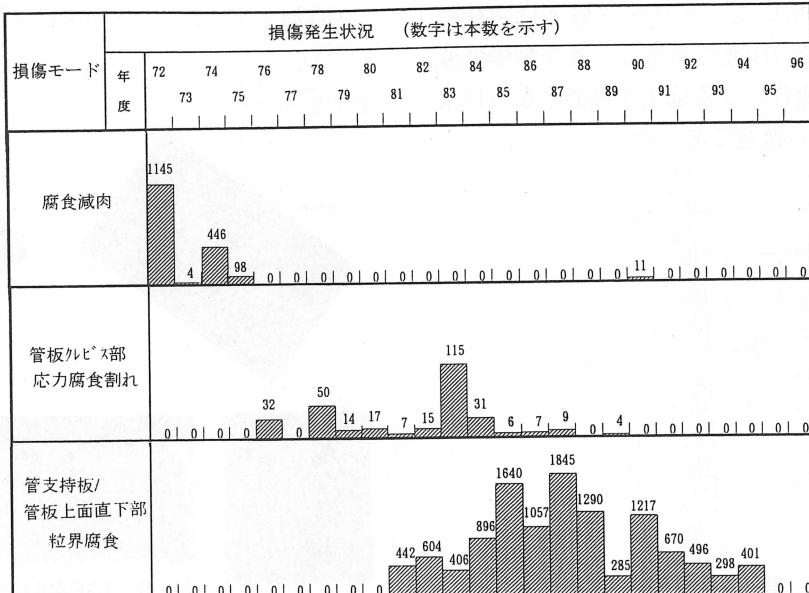
図-4  
TSクレビス部  
SCC及びTSP  
部IGA損傷の  
経緯

これらの損傷抑制対策を実施した結果、TSクレビス部SCCの損傷検出は減少したが少數であるが検出は継続した。損傷検出状況を図-4（前頁）に示す。

IGA抑制対策、検査技術の改良を踏まえたTSP/TSクレビス部IGA検出本数の推移を図-4に示す。

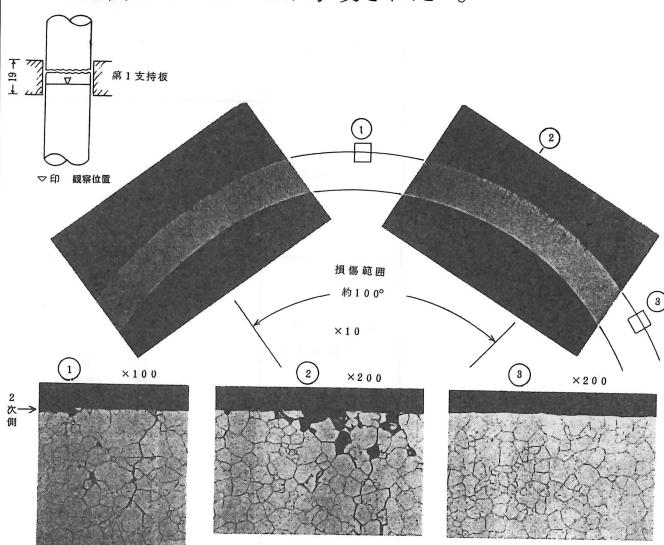
図-6 TSP部IGAの例

損傷はクレビス内で軸方向主体の粒界割れで、多くの損傷が伝熱管外周に広く分布して存在していた（図-6 参照）。クレビス部スケール分析ではアルカリ環境或いは酸性環境を明確に示す証拠は見られなかった。前記3プラントの損傷管のスケール下層（管表面と接触する部分）に亜酸化銅（Cu<sub>2</sub>O）等の存在が確認され、損傷部は酸化性雰囲気であることが示唆された。また破面酸化皮膜のAuger分析では外表面に近い破面（損傷起点部近傍）では酸化皮膜中のCr組成比が低く、損傷先端部近傍の破面ではCrが高くなっている。図-7に示すCr酸化物の溶解特性から、損傷はCr溶解度の大きいアルカリ環境で発生し、以降環境改善によりほぼ中性環境でも損傷が進展していたことが示唆された<sup>(9)</sup>。

- SGへの有害不純物の持ち込みを抑制するため、起動時配管等の清浄度管理の強化（表-1に示すようにプラント建設時あるいは定期検査時の配管溶接工事後残留溶接スラグはアルカリ生成源となる。この為、復水脱塩装置（コンデミ）とクリーニングアップ系を組合せ、多量の水で効果的洗浄を行なう。）及び、復水脱塩装置のイオン交換樹脂再生法の改善によるモル比管理（Na/Cl<1）によりアルカリ環境形成を防止することで、クレビスを中性環境に維持する。これらの考えは全てのプラントに共通する腐食防止対策である。
- SG器内の腐食環境の改善のため、硼酸注入により管表面あるいは潜在微小IGA破面に形成されている酸化皮膜中のボロン取り込みによる耐食性のある皮膜を形成する。
- SG器内残留不純物の系外への排出のため、高圧ジェット水によるスラッジ除去（より確実に除去できる管群内挿入型スラッジランシング技術の適用）、減圧沸騰によるTSP/TSクレビス洗浄、及びスラッジの溶解除去を図る化学洗浄の実施。

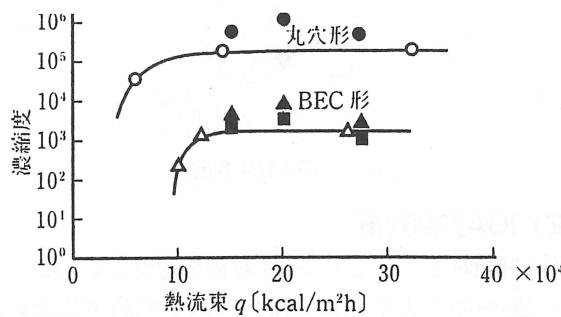
図-8 TSPクレビス部の熱流束と濃縮度の関係

二次系水処理は全てAVT処理で管理され運転時のSG器内水質環境は中性近傍に、また腐食電位も低く還元性電位に維持されているので不純物が濃縮するクレビス部以外は腐食しない。図-8に示すように丸穴型TSPクレビス部では $10^5 \sim 10^6$ の濃縮倍率を示すことが判った。このため微量の不純物であってもクレビス内では腐食発生環境になりうる場合もありえると考えられる。

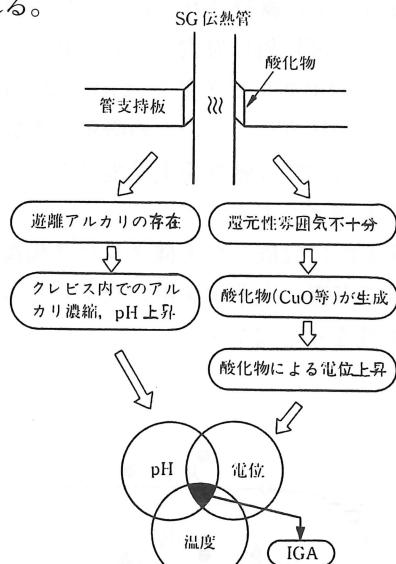
図-9 IGA発生要因図

以上からIGAは図-9に示す要因で発生し、改善された水質条件下でも徐々に進展していくものと考えられる。
