加圧水型原子力発電所蒸気発生器 トラブルの解決に向けた技術開発の歴史(3)

高松 洋 Hiroshi Takamatsu
関西電力株式会社

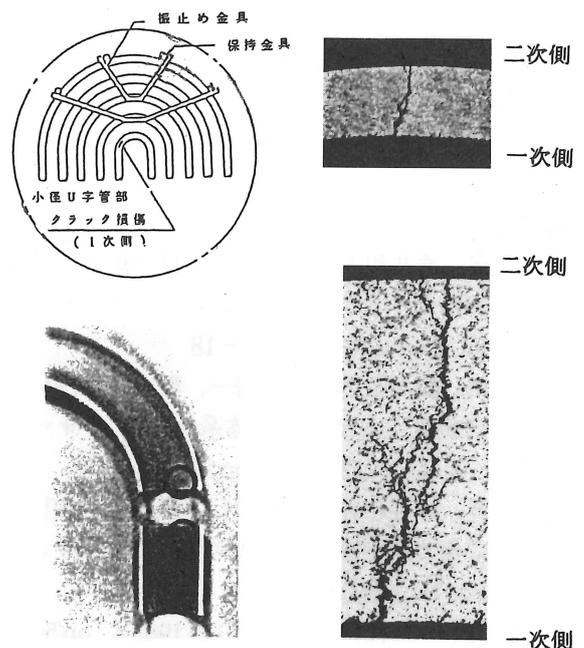
漏洩が発生し、抜管調査等によりU字曲げ端部に内面より発生した応力腐食割れ (PWSCC) が判明 (図-1) して以来、表-1に示すように、当初はWH社が伝熱管を製造し、曲げ加工をした最小曲げ半径管 (最小半径55mmの管でR-1と称する) の曲げ端部で発生した。海外ではデンティンゲ (炭素鋼製管支持板が腐食し伝熱管を圧迫し変形さす事象⁽⁵⁾) に伴う管支持板変形によりU字部脚間距離が接近しU字部頂部の扁平が増し管内面からPWSCCが発生していた⁽⁴⁾。高浜1号機の損傷例は当時海外でも経験が無く原因究明に多大の努力がなされた。

図-1 U字管部PWSCC

対策としては発生が予測されるR-1、及び/或いはR-2の伝熱管(R-1、2各々94本/SG)を全て予防

的に施栓することとした。海外ではU字管曲げ部に電熱ヒータを挿入しヒータ加熱による熱処理により応力除去する方策も採用された。しかし、運転開始前に応力除去熱処理を実施したプラントでは効果が大きかったが、運転開始後に適用したプラントでは既に微小クラックが存在する可能性が高いことからその効果は適用時期によっては限定されたものであった。

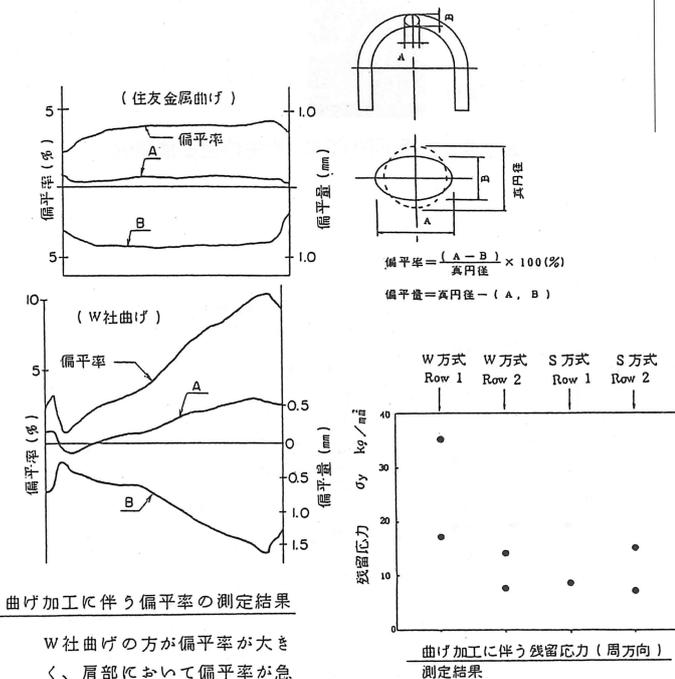
高浜1号機はWH社製SGであることから、WH社から実物曲げ管を入手し材料特性、曲げ加工に伴う真円度、応力等を調査し併せて国産の曲げ管のそれらと比較検討した。図-2に示すように曲げ加工に使用するマンドレル (芯金) の材質、形状により曲げ加工部特に曲げ端部に大きい残留応力が生じることが判明した^{(6), (7)}。PWSCC発生時間は図-3に示すように引張応力の大きさに依存 (一般には降伏応力以上) する。長期間の

図-2 U字曲げによる扁平及び残留応力

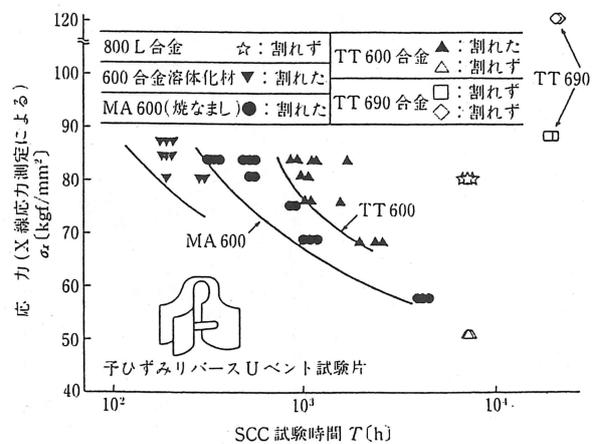
図-3 360°C一次系模擬水中PWSCC

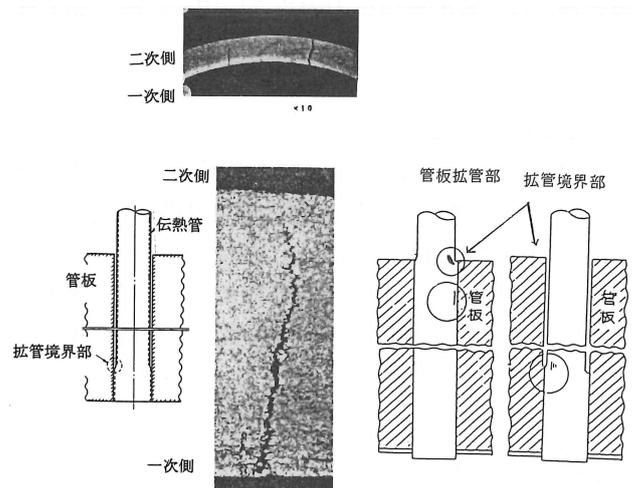
管板部では内圧等による引き抜き力に対して、伝熱管を機械式ローラ拡管で管板に密着させ保持している。初期の4プラント（美浜-2、高浜-1、2、玄海-1）は管板下部約60mmのみの部分拡管（1-2ステップのローラ拡管）であり、それ以降はクレビス除去の観点から管板全厚にわたる全厚拡管（22ステップのローラ拡管：ローラをズラしながら22回拡管を繰り返す）である。表-1に示すように拡管境界部及び拡管部にPWSCCが発生した（図-4参照）。拡管に用いるローラは硬い特殊工具鋼であり、その施工法により大きい引張り残留応力が生じることが判明した。

図-4 管板部PWSCC発生位置と損傷例

対策としては損傷管には施栓或いはスリーブ補修によったが、予防対策として、①部分拡管プラントに対しては施栓に加えてリロール(クレビス閉鎖)による拡管境界部の移動(新たな境界部にする)或いはリロール後に応力除去のためショットピーニングの施工、後半のリロールでは残留応力の低減が図れる液圧拡管を採用した⁽⁵⁾。②全厚拡管プラントは運転開始後の応力除去はその効果が限定されることから施栓或いは予防スリーブ補修によった。海外ではショットピーニング等の応力除去が施工された。

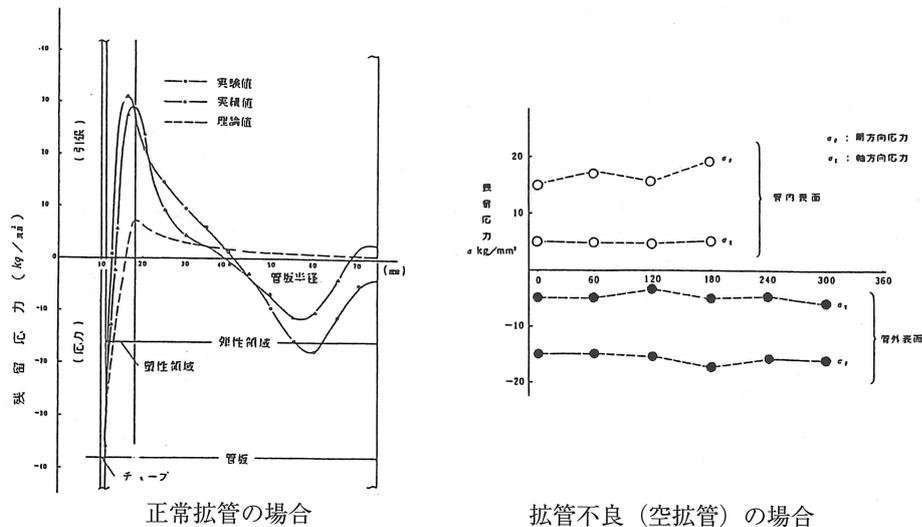
図-5に示すように正常拡管の場合管内面は圧縮応力となるが、拡管末端の境界部では管変形による比較的大きい引張り残留応力が、拡管施工が不十分の場合

（拡管ステップの重なりが不十分或いは管板管穴が不整である場合）には非常に大きい引張り残留応力が生じる。また大飯1号機に見られた様にローラの欠損等管理不十分なローラを使用すると拡管境界部に軸方向引っ張り残留応力が生じる。一般に拡管に伴う残留応力は周方向引っ張り応力が大きく、軸方向引っ張り応力はそれより小さくなっているため、主として軸方向PWSCCが検出される⁽⁷⁾。（図-3参照）。

図-5 拡管による残留応力

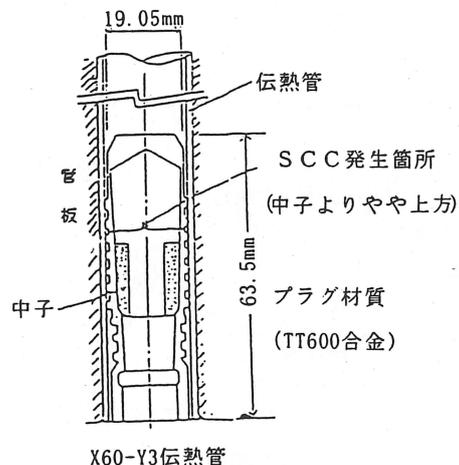
- ・管板クレビス部OD-SCC対策で施工した機械式スリーブ⁽⁷⁾の上端部の伝熱管拡管境界部でPWSCCが発生した(1986年)。原因は機械式スリーブ施工でクレビス内に腐食生成物が蓄積した状態で管及びスリーブをローラ拡管したため拡管不整による高引張残留応力によるものと考えられた。
- ・美浜-1号機の減肉対策として予防施栓に用いた爆着栓(火薬による爆発力を利用して密着)の拡管境界部でPWSCCが発生した(1983年)。対策として施工時被爆の低減が図れるインコネル-600TT製メカニカルプラグ(棒材から加工により製作)に取り替えた。
- ・海外では図-6に示すようにインコネル-600TT製のメカニカルプラグの中子引き抜きによる押し抜け部で周方向PWSCCが発生しプラグ頂部分離し、内圧によりそれが飛弾し、U字部で管を貫通し漏洩事故を引き起こした(1989年)⁽¹⁰⁾。このためわが国では予防的に高温側のインコネル-600TT製のメカニカルプラグを全て取り替えの未然に損傷防止を図った。旧プラグを切削、除去後、当時開発されていた格段に耐食性に優れたインコネル-690TT製のメカニカルプラグを再取り付けするものである。これらの経験から補修を含む新技術の採用に当たっては十分な実証試験による健全性確認の必要性を痛感した。

図-6 メカニカルプラグの破損例(ノースアンナ1号機)

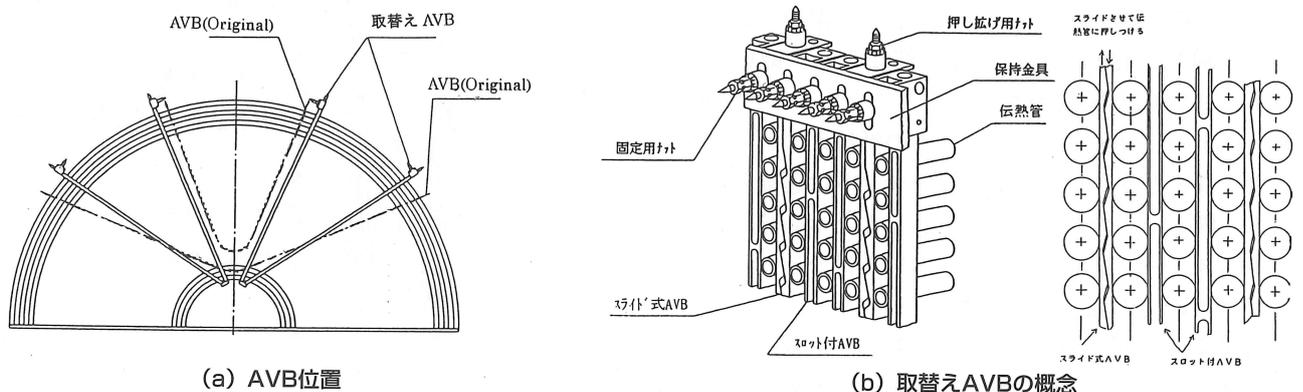
SGの伝熱管U字部領域の二次側はボイド率約90%の水-蒸気二相流が約4m/sで流れている。このため流動励起振動防止のため伝熱管U字部は振れ止め金具（Anti-Vibration Bar:AVBと言う）により4点で支持されている（図-7(a)参照）。表-1に示すように長時間運転後の実機SGでAVB部に摩耗減肉が発生した。AVBと伝熱管の間に比較的大きい隙間が存在すると振動防止の役目が果たせず、管に流動励起振動が発生し⁽⁷⁾、この振動の振幅はAVBとの隙間量で制限される。管はAVBとの衝突により摩耗減肉損傷が発生したものと考えられ、運転時間と摩耗量の程度から当時の知見からこの振動は流動励起ランダム振動と考えられた。

図-7 AVB位置と取替えAVBの概念

既設SGに対しては、磨耗の起こりにくい材料を用いて、図-7(b)に示すように管-AVBの隙間を零とするFlexible AVB（Slot付きAVBとSlide式AVBを組み合わせたもの）と交換する事とした。また新設SGの製作ではAVB支持点が6点となる3本組AVBとし、管外径計測データを基に管-AVBの隙間がほぼ零となるように組み立てることとした。

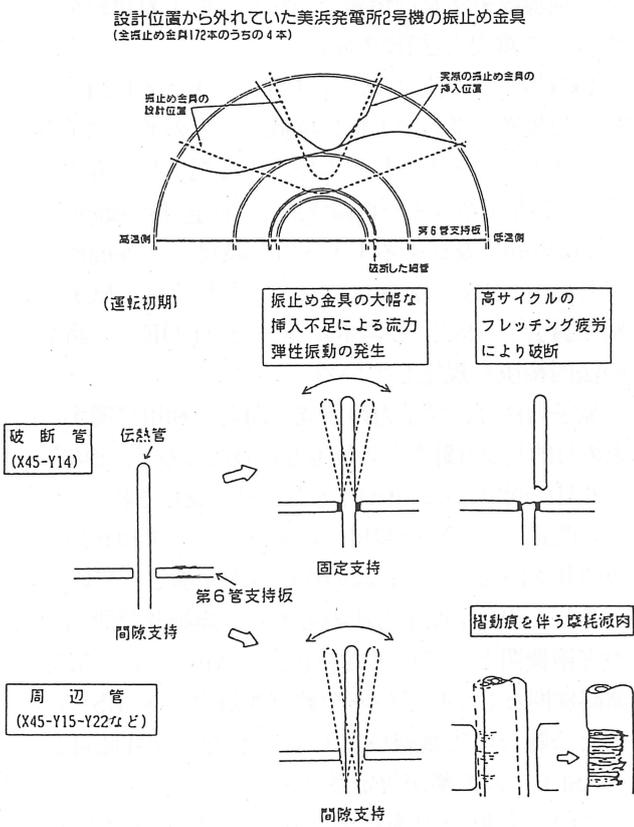
1991年2月美浜2号機の最上段管支持板直上部の低温側伝熱管が破断事象が発生した。破断原因はAVBが正規の位置まで挿入されていなかったことから二次側の高流速の水-蒸気二相流（約4m/s）条件下で長期間にわたり流力弾性振動が生じ、管-管支持板間のクレビス部に腐食生成物が硬く充満し固着状態であったため管支持板部でフレッチング疲労による周方向クラックが発生し破断に至ったものと考えられた⁽¹²⁾。損

破断管周囲の伝熱管は多くが初期の燐酸減肉損傷で施栓されており、またECTでは欠陥信号抽出のためノイズ信号源であるAVB信号を演算除去して評価していたためAVBの有無確認がなされなかったことも長期間気づかなかった要因となった。本事象は我が国で初めてECCSが作動しプラントは安全に停止したが、幾多の課題が指摘された。SG関連では検査技術の向上、経年変化状況の評価及び損傷に係わる知見の整備等であり、多大な努力の結果現在は格段にSG技術が向上してきた。

図-8 美浜2号機伝熱管破断のメカニズム
