# BWR環境下で長期間使用されたニッケル合金の 応力腐食割れ

— Stress Corrosion Cracking in Ni-base Alloy Used for a Long Time in a BWR —

日本原子力発電株式会社 発電管理室	青木 孝行	Takayuki AOKI
株式会社日立製作所 日立生産本部	服部 成雄	Shigeo HATTORI
株式会社日立製作所 原子力サービス部	安齋 英哉	Hideya ANZAI
バブコック日立株式会社 原子力設計部	住本 秀樹	Hideki SUMIMOTO

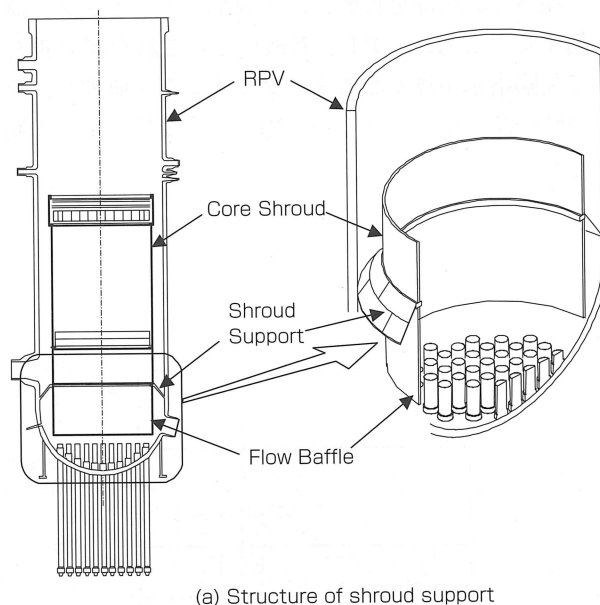
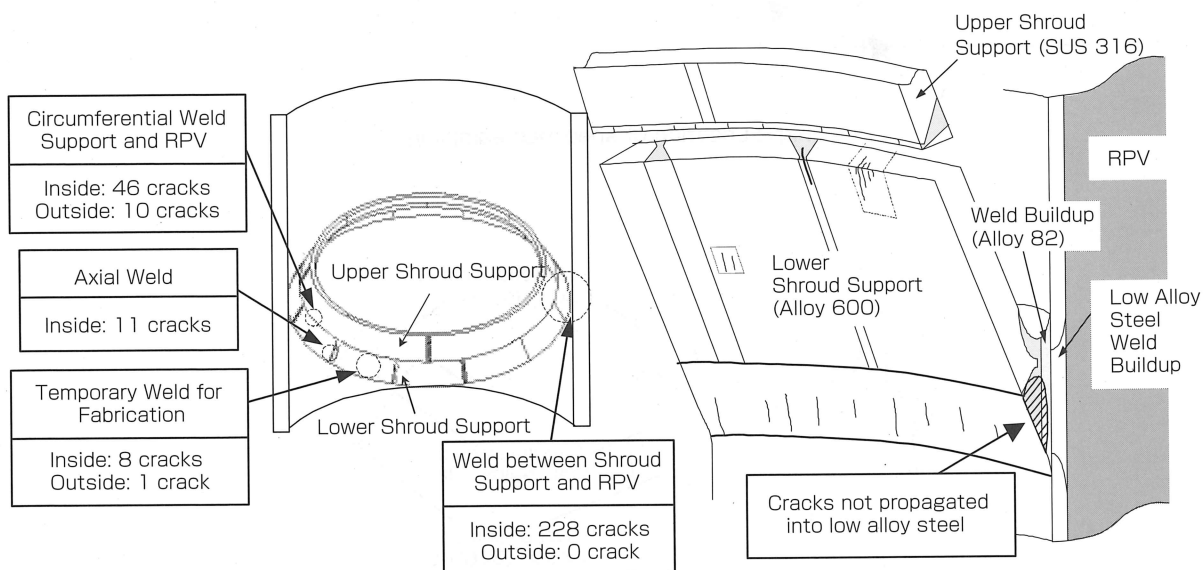
Fig.1 Structure and locations of cracking

敦賀発電所1号機では、1999年の定期検査期間におけるシュラウド取替工事中、継続使用する予定であったニッケル基合金（通称インコネル600）製のシュラウドサポートの溶接部に多数のき裂が発見された。シュラウドサポートの概略構造とき裂の状況をFig.1に示す。シュラウドサポートは、上部シュラウドサポート（SUS316製）と下部シュラウドサポート（インコネル600製）から成り、それぞれ板材を溶接して円錐状に成形された構造物である。取替え予定であった上部のSUS316には鋭敏化による応力腐食割れ（SCC）と考えられるき裂が確認されたが、それより多数のき裂が下部のインコネル溶接部に認められた。き裂は周方向、縦方向、また製造時の仮付けなどの各溶接部に生じており、全体的に内面側に多く認められ

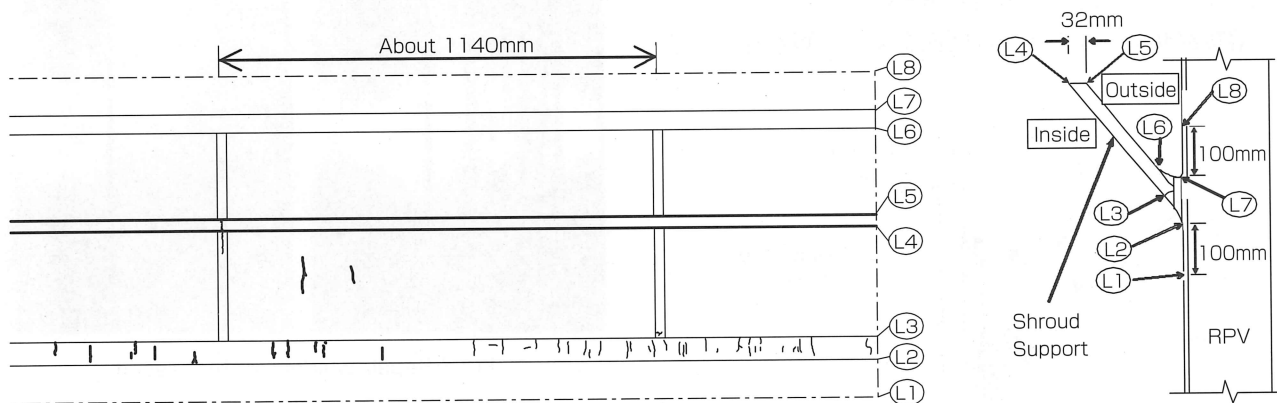
Fig.4 Partial sketch of crack distribution in lower shroud support

外観目視およびPTでシュラウドサポート表面に認められたき裂の状況をFig.4に示す。左側の図は右の構造図を展開表示したもので、全周の約1/6に当たる。ここで評価対象としたのはL2-L3間（内面）及びL6-L7間（外面）の溶接部で、き裂は大部分が縦方向であり、全てのき裂が内面側にも認められた。他の部位も全周に渡ってこれとほぼ同様な状況で、き裂は総数228個であった。

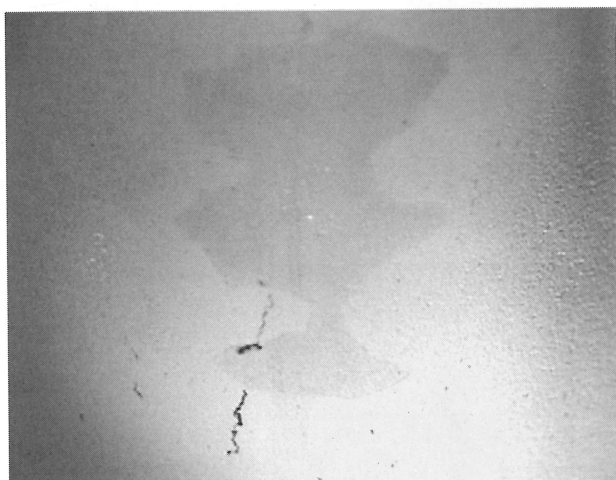
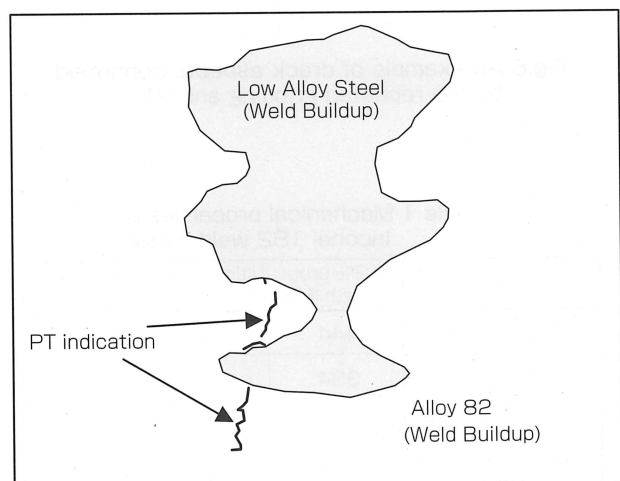
Fig.5 Typical example of PT indication after removing the cracks by grinding

これら内面側のき裂について、その深さと範囲をグラインダー研削とPTを繰り返すことにより調査した。Fig.5は、最も深いき裂の一例で、研削により低合金鋼肉盛の表面が現れ、PT指示が周辺のインコネル82肉盛材のみとなった状態の研削箇所の底部を示す。き裂は全て溶接金属内または低合金鋼肉盛材と

の境界に留まっており、RPVの強度部材である低合金鋼には進展していないことが確認された。また、Fig. 6に示す通り、き裂はアスペクト比が大きく、奥行きが深い形状であることが分かった。

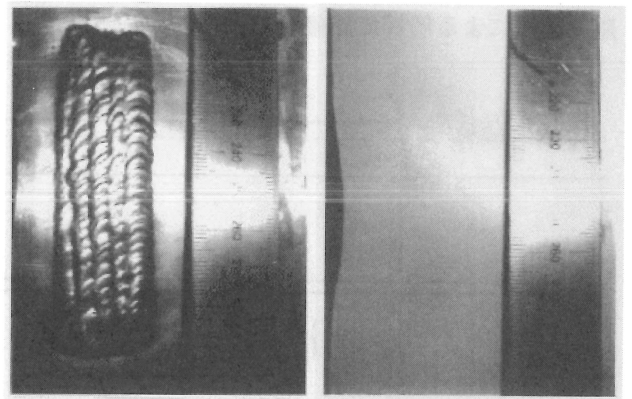
Fig.7 Repair weldability test result

Fig. 7は溶接金属から母材にかけての研削溝を溶接で埋め戻した後のPT試験結果の一例を示す。約30年運転後のインコネル溶接金属および母材に新たな溶接熱サイクルと凝固収縮が繰り返し作用しても、その周辺にPT指示は認められず、高温割れ等の溶接欠陥を生じていないことが示された。

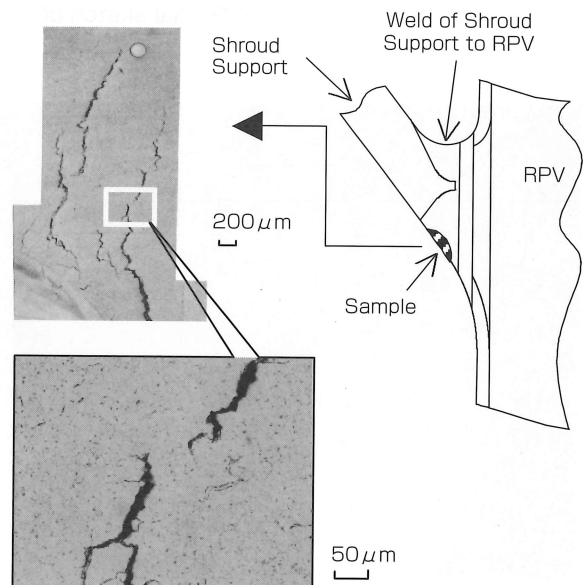
Fig.8 Optical microscope observation on cross section of a scoop-sample.

顕微鏡観察した結果の例をFig. 8に、破面SEM観察の例をFig. 9に示す。割れは、インコネル182溶接金属から発生し、インコネル82肉盛材に進展したと考えられ、いずれも凝固組織の柱状晶境界に沿った割れであることが明らかになった。また、破面には疲労き裂の特徴を示す様相は認められなかった。溶接金属部の硬さは平均208HVで通常のインコネル材と同等であり、経年変化を示すような特徴は認められなかった。なお、当該溶接金属の化学成分分析値はインコネル182の規格範囲内であった。

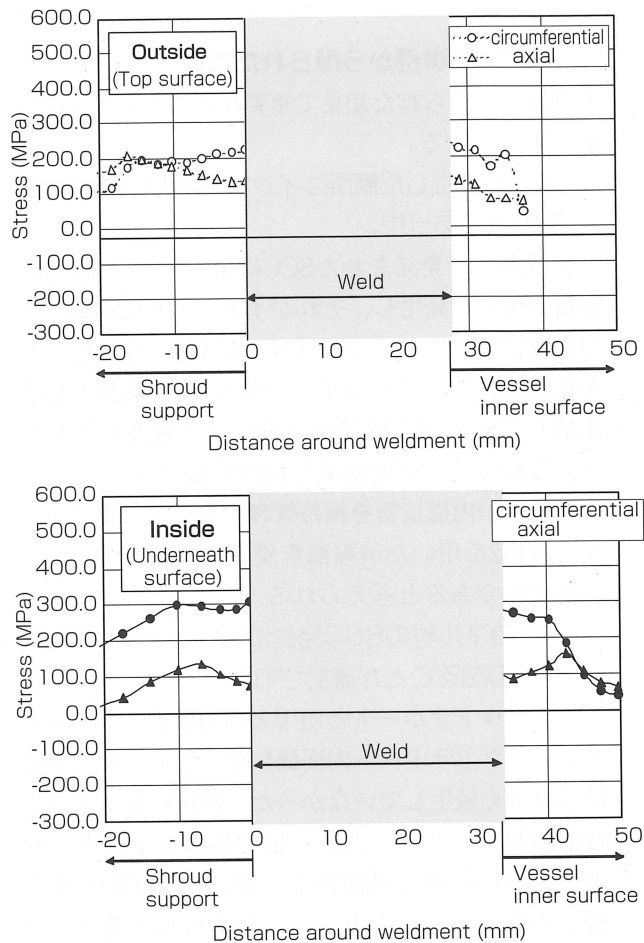
Fig.10 Analytical results of stress distribution around the welds

シュラウドサポート製造時から定格出力運転までの溶接部応力解析を、製造から運転までの各段階で実施した。その最終結果をFig.10 (Fig.4を90°左回転)に示す。図には示していないが、シュラウドサポート溶接直後では周方向応力は内面側で400~450MPa、外面側で約490MPaであり、外面側の方が大きな引張応力となっていた。しかしながら、その後の製造時耐圧試験(圧力12.94MPa)を経て、定格出力運転時になると、図のように周方向応力は内面側で約330MPa、外面側で160~270MPaとなり、溶接後の状態とは逆転して内面側の方が大きな引張り応力となっている。すなわち、定格出力運転時のシュラウドサポート内面側には比較的大きな周方向引張り応力が定常的に作用しており、軸方向のSCCが発生し得る応力レベルであることが分かった。<sup>[3]</sup>

シュラウドサポートとRPVとの溶接部では、SCCがシュラウドサポート内面側に集中しており、外面側には全く発生していなかった。溶接残留応力を含む応力解析の結果、引張り応力値はシュラウドサポートの内面側で外面側より高い約330MPaで、SCCの発生し得る応力レベルであったと考えられる。これは従来の研究等でも示されていたが<sup>[3]</sup>、実機でのSCC発生挙動により裏付けられたという点で、注目すべき事項である。なぜなら、原子炉水が接する表面の応力レベルを一定以下に抑えればSCCを防止できる事を示唆しているからである。機器の製造過程で表面の引張り残留応力を出来るだけ抑制すること、運転開始後の場合はウォータジェットピーニング (WJP) 工法<sup>[5]</sup>などの予防保全工法の適用で表面残留応力を低減し、SCCの発生を回避できると考えられる。
