軽水炉・シュラウドの表面硬化層における微細組織

Microstructural Analyses of hardened surface in BWR core shroud made of 316L

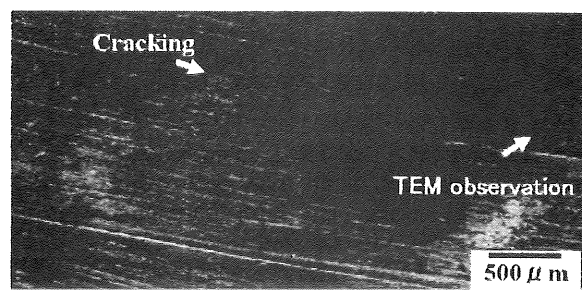
Fig. 1 にシュラウドにおいてグラインダー痕が認められた部位での表面組織を示す。同部位に発生したひび割れはグラインダー痕に対してほぼ垂直方向に発生していた。Fig. 2 はグラインダー痕が存在する部位でのシュラウド内表面の内部組織である。硬化が特に著しい表面では微細な結晶粒が観察された。また、硬化領域には Fig. 3 で示すような変形双晶の

Fig.1 Trace of grinding observed on the inner surface of the core shroud.

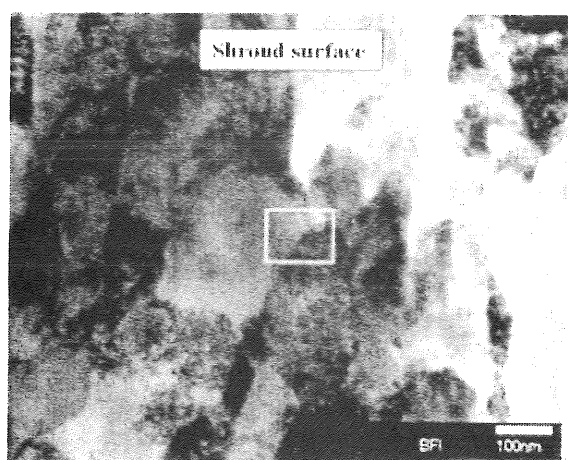
Fig.2 Micrograph of fine grains (left) and corrosion products (right in white contrast) observed at shroud surface.

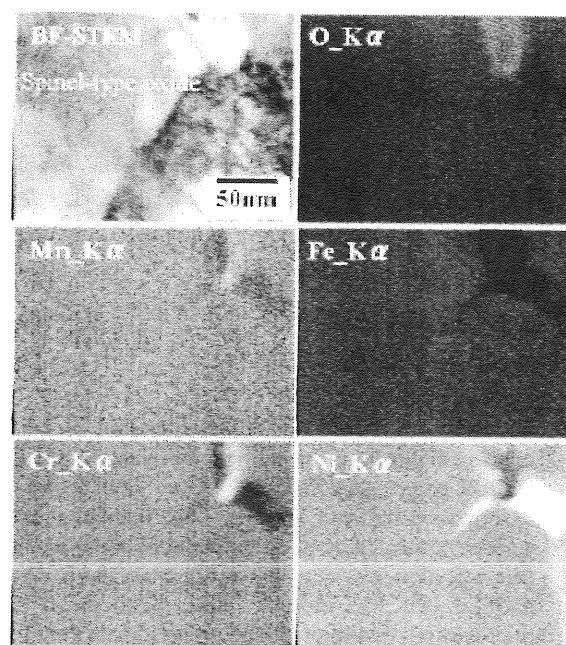
存在も認められた。Fig. 4 は腐食生成物に接する結晶粒界における EDS マッピング像である。腐食生成物は Cr, Mo リッチなスピネル酸化物 ($O_{K\alpha}$ に対応) であり、これと接する粒界上では局所的な Ni の濃化及び Fe, Cr, Mn の枯渇が認められた。これは、腐食の過程で NiO の生成と Fe, Cr, Mn の溶出が生じるためである。

Fig.4 EDS mapping at grain boundary in contact with corrosion products. (See Fig.2)
