# 美浜 3 号機二次系配管破損事故と今後の対応

Lesson learned from secondary pipe rupture at Mihama Unit 3 and our future strategy

関西電力株式会社 原子力事業本部 伊藤 肇 Hajime ITO Member

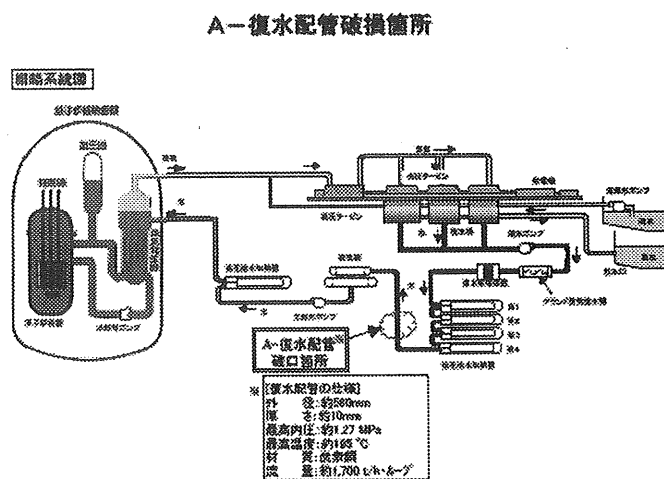
Fig.1 破損箇所

破損場所は、第 4 低圧給水加熱器と脱気器間の A 系統復水ラインであり、復水流量を測定するためのオリフィスの下流部にあたる。(Fig.1)

破損配管は、直径 558.8mm（ノミナル値）、配管肉厚 10mm（ノミナル値）の炭素鋼製である。破損時、肉厚は、最小ポイントにおいて、0.4mm まで減肉していた。

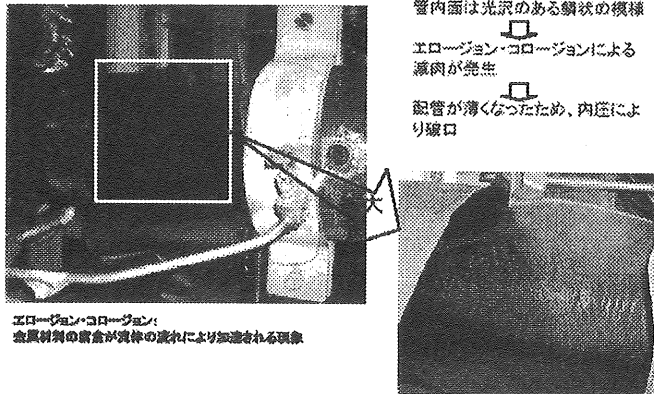
Fig.2 破口部の状況

A 系配管（破損配管）は頂上部近傍で軸方向および周方向に大きく破口し、破口幅は、軸方向に約 515mm、周方向に約 930mm であった。(Fig.2)

下流側に向かって、右方向に進展した周方向き裂は、上流側、下流側ともに溶接部直近で停止し、左方向に進展した周方向き裂は、管底部近傍で停止していた。

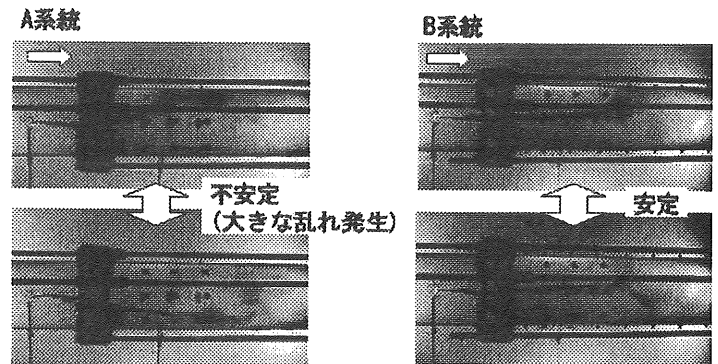
Fig.3 可視化試験による旋回流の状況

A系配管、B系配管の上流のヘッダ部を含め1/2.6モデルの試験装置を製作し、ヘッダ部およびオリフィスの上下流部を可視化するとともに、オリフィス上流部の流速分布およびオリフィス下流部の圧力変動を計測した。その結果、A系配管、B系配管ともに旋回流が発生し流れに乱れが発生していることが確認された。

また、A系配管はB系配管に比べて強い旋回流が発生し、オリフィス下流部で比較的大きな非定常な流れの乱れが発生しているという特徴を確認した。

なお、これら旋回流はヘッダ部からの配管分岐部で発生していることを確認した。

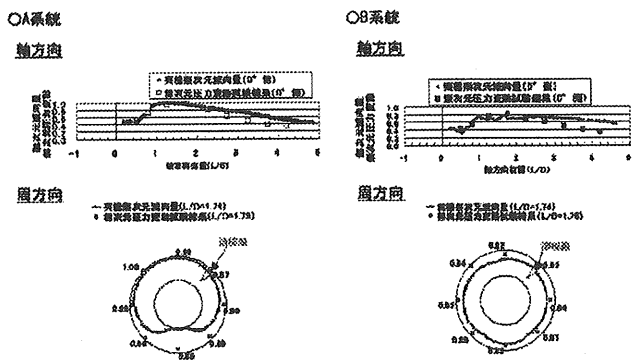
Fig.4 可視化試験と実機減肉の比較

可視化試験で計測したオリフィス下流部の圧力変動分布傾向と実機で計測した減肉分布傾向について、軸方向と周方向で比較した結果、軸方向では実機の最大減肉位置と可視化試験の最大圧力変動位置が対応しており、また、周方向では実機の減肉量の傾向(A系配管がB系配管より大きい)が可視化試験の圧力分布の傾向(A系配管がB系配管より大きい)に対応しており、両者は比較的良く一致していた。(Fig.4)

以上の検討から、配管破損メカニズムは、オリフィス下流部で流れの乱れによってエロージョン/コロージョンによる減肉が発生し、このエロージョン/コロージョンによる減肉が、当該部位で進行したことによって、肉厚が薄くなり内圧によって破損したものと考えられる。
