炉内構造物への予防保全技術の適用状況

Application status of the preventive technology for RPV Internals in BWRs

東京電力株式会社	磯貝 智彦	Tomohiko ISOGAI	Member
東京電力株式会社	岡村 祐一	Yuichi OKAMURA	
東京電力株式会社	島 晃洋	Akihiro SHIMA

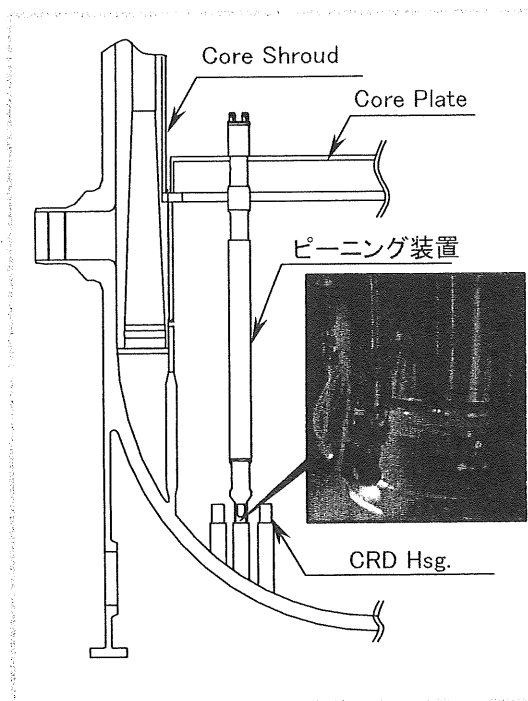
Fig.5 LP 施工状況

これまでの施工においては、CRD スタブチューブ下部溶接部に SCC き裂等の異常は確認されておらず、良好な施工実績が得られている。

なお、これまでの施工において、CRD ハウジング母材に SCC の様相を呈する線状模様が確認された (表面の酸化皮膜を除去したところ線状模様が消滅した)。特定水質下における酸化皮膜の組成変化などの影響[2]が考えられるが、調査に多くの工程を費やす結果となった。加えて、これまでの他の炉内構造物点検の経験から、VT により確認されたインディケーション (ひびらしき模様) の詳細調査のため多くの工程を費やすことがあることから、表面開口の有無判定が重要となる。
