BWR 環境下で長時間使用されたニッケル基合金の応力腐食割れの特徴

Investigation of Stress Corrosion Cracking in Ni-base Alloy Used for a Long Time in a BWR

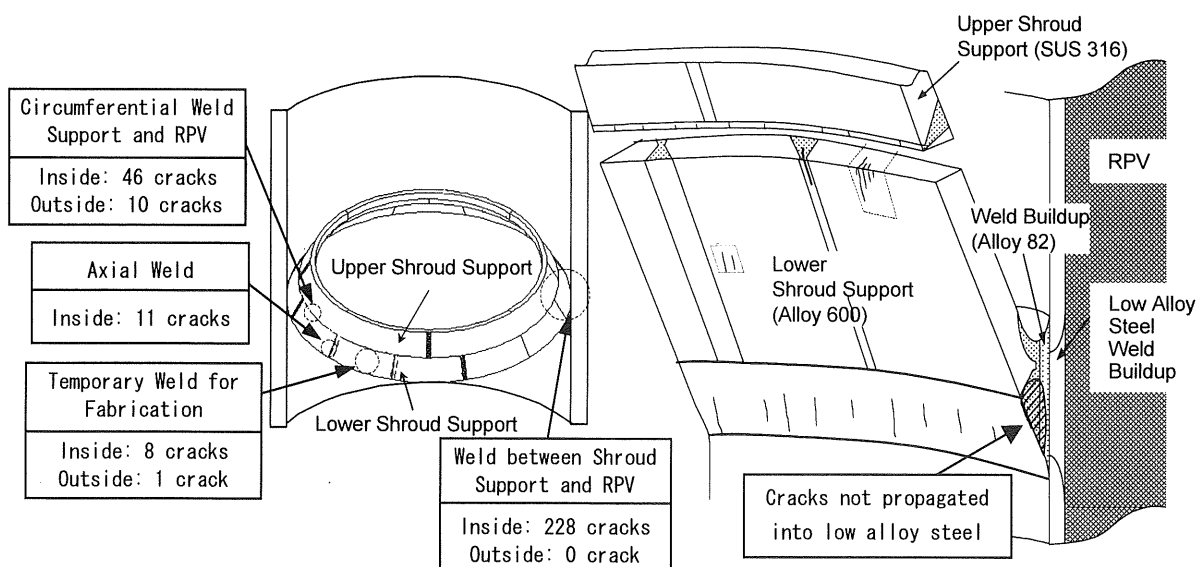
Fig.1 Structure and locations of cracking

シュラウドサポートの概略構造とき裂の状況を Fig.1 に示す。シュラウドサポートは、上部シュラウドサポート (SUS316 製) と下部シュラウドサポート

(インコネル 600 製) から成り、それぞれ板材を溶接して円錐状に成形された構造物である。本シュラウドサポート下部のインコネル溶接部に多数のき裂が認められた。き裂は周方向、縦方向、また製造時の仮付けなどの各溶接部に生じており、全体的に内面側に多く認められた。特に原子炉圧力容器 (RPV : Reactor pressure vessel) への取付け溶接部については、大部分のき裂が縦方向であり、全てのき裂が内面側にのみ発生していた。

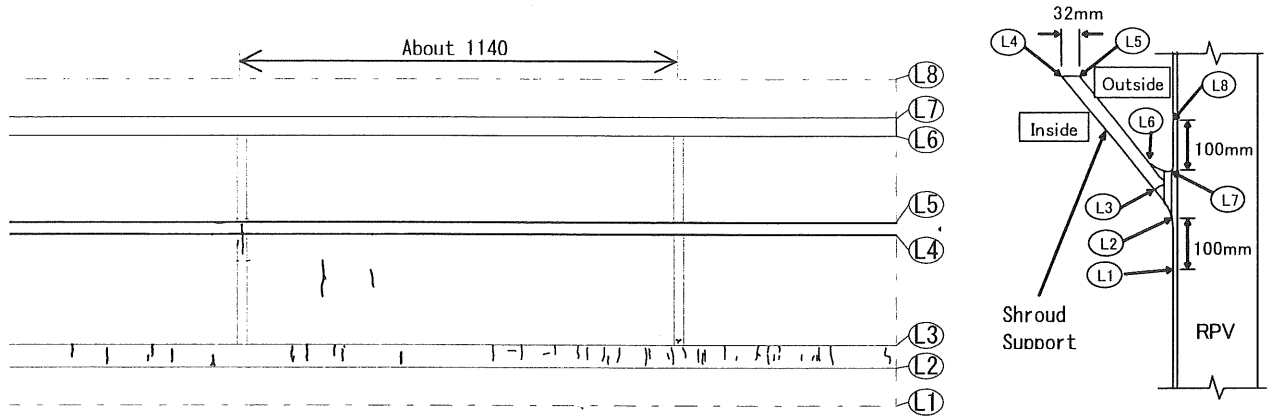
Fig.2 Partial sketch of crack distribution in lower shroud support

外観目視およびPTでシュラウドサポート表面に認められたき裂の状況をFig.2に示す。左側の図は右の構造図を展開表示したもので、全周の約1/6に当たる。き裂は大部分が縦方向であり、全てのき裂が内面側にのみ認められた。

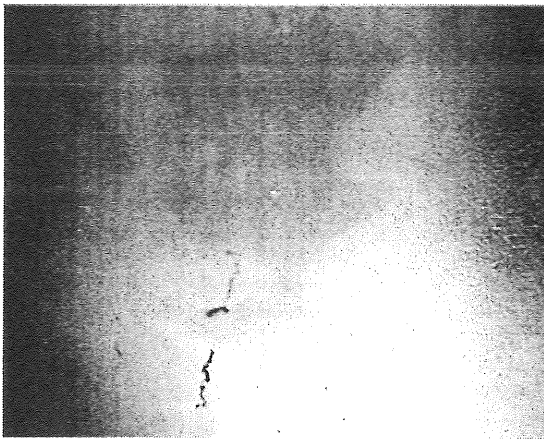
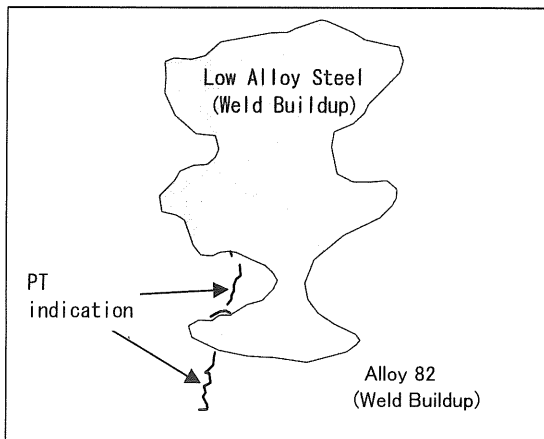
Fig.3 Typical example of PT indication after removing the cracks by grinding

これら内面側のき裂について、その深さと範囲をグラインダー研削とPTを繰り返し実施することにより調査した。Fig.3は、最も深いき裂の一例で、研削により低合金鋼肉盛の表面が現れ、PT指示が周辺のインコネル82肉盛材のみとなった状態の研削箇所を底部を示す。き裂は全て溶接金属内または低合金鋼肉盛材との境界に留まっており、RPVの強度部材である低合金鋼には進展していないことが確認された。また、Fig.4に示す通り、き裂はアスペクト比が大きく、奥行きが深い形状であることが分かった。

シュラウドサポートと RPV との溶接部については、SCC の進展深さを調査するため、228 箇所全ての割れを研削、除去し、その進展深さを評価した。その結果、いずれの SCC も低合金鋼肉盛材には進展していないことが明らかになった。この事実は低合金鋼の耐 SCC 性が高いという従来の知見[5]とも、また当該部の溶接残留応力を含む運転時応力が低いという解析結果[6]とも符合する。従って、当該部のような溶接部にき裂が生じても RPV の健全性に影響を与える可能性は低いと考えられる。

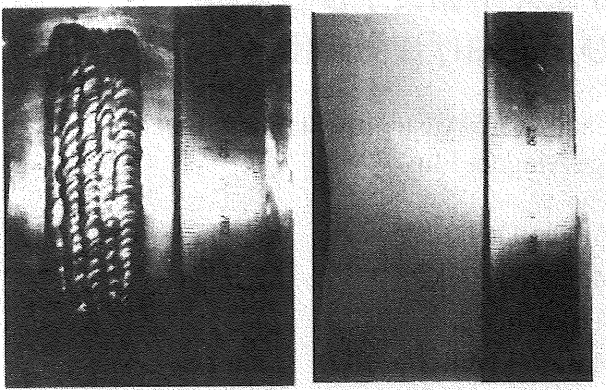
Fig.5 Repair weldability test result

Fig.5は溶接金属から母材にかけての研削溝を溶接で埋め戻した後のPT試験結果の一例を示す。約30年運転後のインコネル溶接金属および母材に新たな溶接熱サイクルと凝固収縮が繰り返し作用しても、その周辺にPT指示は認められず、高温割れ等の溶接欠陥を生じていないことが示された。

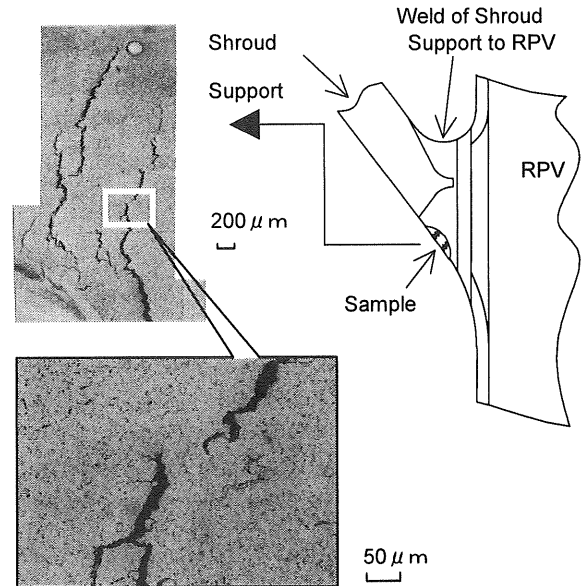
Fig.6 Optical microscope observation of a replica sample on a crack of lower shroud support

溶接部のレプリカ観察結果をFig.6に、破面SEM観察の例をFig.7に示す。いずれも凝固組織の柱状晶境界に沿った割れであることが明らかになった。また、破面には疲労き裂の特徴を示す様相は認められなかった。溶接金属部の硬さは平均208HVで通常のインコネル材と同等であり、経年変化を示すような特徴は認められなかった。

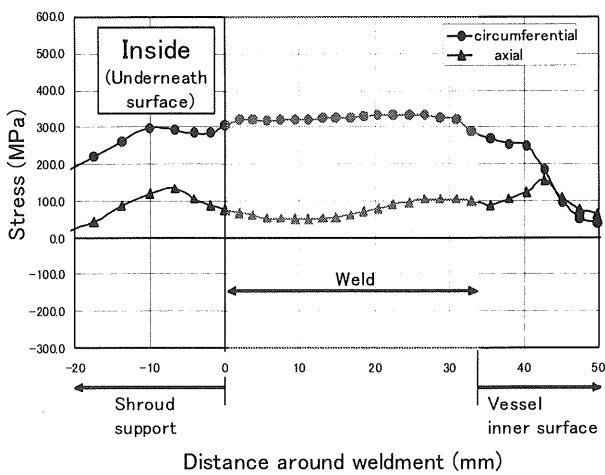
Fig.8 Analytical results of stress distribution around the welds

シュラウドサポート製造時から定格出力運転までの溶接部応力解析を、製造から運転までの各段階で実施した。その最終結果をFig.8に示す。製造時耐圧試験（圧力12.94MPa）を経て、定格出力運転時になると、図のように周方向応力は内面側で約330MPa、外面側で160~270MPaとなり、内面側の方が大きな引張り応力となっている。すなわち、定格出力運転時のシュラウドサポート内面側には比較的大きい周方向引張り応力が定常的に作用しており、軸方向のSCCが発生し得る応力レベルであることが分かった。[2]

シュラウドサポートと RPV との溶接部では、SCC がシュラウドサポート内面側に集中しており、外面側には全く発生していなかった。溶接残留応力を含む応力解析の結果、引張り応力値はシュラウドサポートの内面側で外面側より高い約 330 MPa で、SCC の発生し得る応力レベルであったと考えられる。これは従来の研究等でも示されていたが[2]、実機での SCC 発生挙動により、原子炉水が接する表面の応力レベルを一定以下に抑えれば SCC を防止できる事を示唆した点で、注目すべき事項である。製造過程で表面の引張り残留応力を出来るだけ抑制すること、運転開始後はウォータジェットピーニング(WJP)工法[4]などの予防保全工法の適用で表面残留応力を低減することが有効と考えられる。
