保全技術一般

沸騰水型原子力発電所における 低炭素ステンレス鋼の応力腐食割れの 経過と教訓(3)

3. 低炭素ステンレス鋼の応力腐食割れ

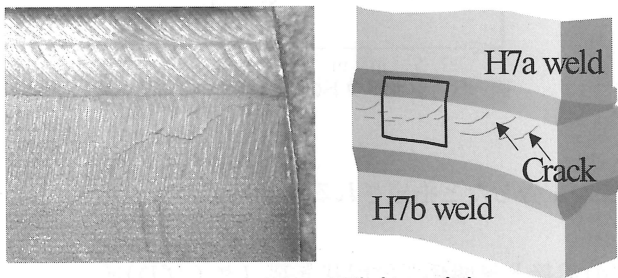
図-2 シュラウドのき裂 (タイプB)

図-2にK-3号機 (以下K-3) のSUS316L製シュラウドH7aのリング部内表面から採取したボートサンプルを示す。このように、表面上で溶接継手に対して斜め方向にノの字状のき裂が断続的にはほぼ全周に生じたき裂形態をタイプBとする。タイプBはシュラウドリングの端面に多く発生している。

タイプBはき裂の位置がタイプAに比べて溶融境界から離れたものが多く、斜めに生じたき裂の大部分は同じ方向に傾斜している。破面観察結果から表層のき裂は粒内型 (以下TG; Transgranular) SCCで、その後IGSCCとして進展している。

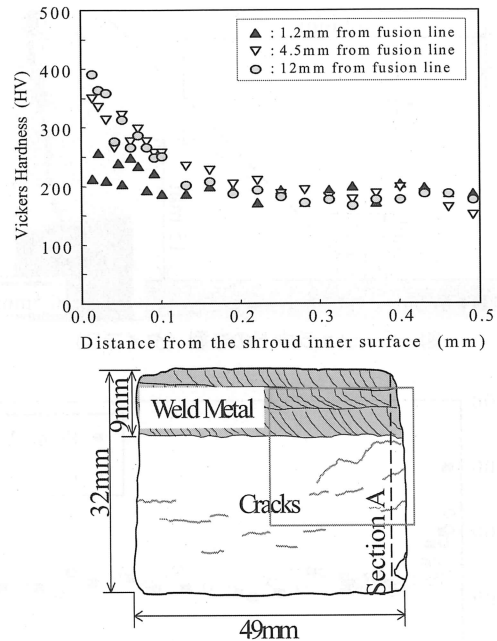
図-3 タイプBき裂発生領域の硬度分布

図-3に断面Aの深さ方向のビッカース硬さ分布を示す。溶融境界から4.5mm以上離れた位置では、深さ50 μ m程度迄の硬度が300HVを超えており、製造過程で旋盤加工を受けたシュラウドリング端面の表層は硬化している。溶融境界から1.2mmの位置の硬度が低いのは溶接入熱の影響により再結晶等が起き軟化したと考えられる。溶融境界から離れた所にき裂が多数存在し溶融境界近傍に少ないことから、表層の硬化がTGSCCの感受性を高めたと推定される。

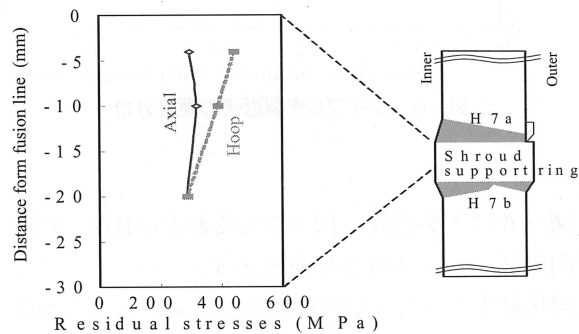
図-4 タイプBき裂表面の残留応力分布解析

図-4は、図-3のSCC発生領域における表面の残留応力分布を、軸対象モデルを仮定した熱弾塑性有限

低炭素ステンレス鋼は殆ど熱鋭敏化しないため、相対的に応力要因の影響が強まると考えられ、上側溶融境界から離れた周方向斜めのき裂先端が上側の溶融境界に近づくにつれ、き裂進展方向は絶対値の大きい周方向応力の寄与によって次第に軸方向に変わり、ノの字状のき裂になったと推定される^[3]。

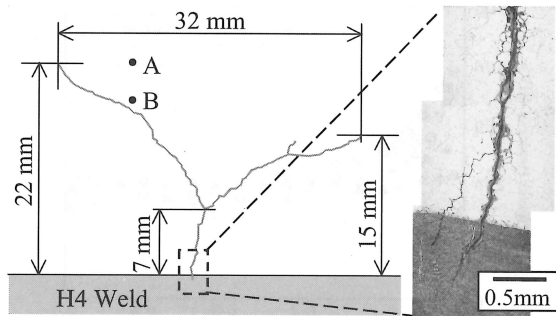
図-5 シュラウドのき裂 (タイプC)

図-5にK-1のシュラウドH4胴部に発生したき裂を示す。溶接継手部近傍の放射状のき裂をタイプCとする。

溶接継手部周辺は溶接後にグラインダによる研磨を受けており、全面に、300HVを超えるがタイプBに比べ薄い硬化層が形成されている。また図のようにSCCが溶接金属内に進展した事例が確認されている。

更にH4はほぼ炉心中央部に面し中性子線量率が高く、当該位置の単位面積当りの累積中性子照射量は $4.5 \times 10^{24} \text{ n/m}^2$ で照射誘起 (以下IA; Irradiation Assisted) SCCの発生閾値に近い値^[4]に達しており、胴部は中性子照射によるSCC進展加速も考慮しなければならない。

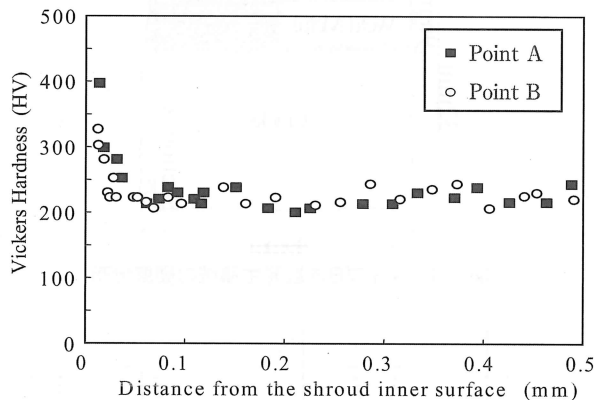
図-6 タイプCき裂近傍の硬度分布

図-6 にき裂近傍 (図-5 のAおよびB点) の深さ方向のピッカース硬さ分布を示す。

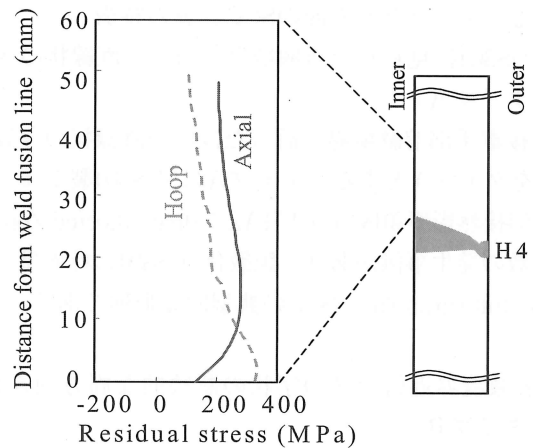
図-7 タイプCき裂表面の応力分布解析

図-7に図-5のSCC発生位置 (シュラウド内側) における表面の溶接残留応力分布をFEMにより求めた結果を示す。

溶融境界から約10mm迄は、周方向応力が軸方向応力の約2倍程度と大きいため、き裂は軸方向に生じやすく、10mm以上離れた領域では逆に軸方向応力が大きくなるため、き裂は周方向に向きを変えたと考えられる。また、軸方向と周方向の成分が同程度の領域ではき裂は特定の方向性を持たずに放射状になると考えられる。

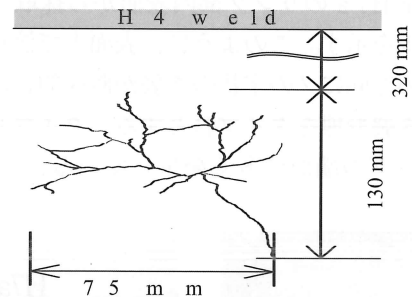
図-8 シュラウドのき裂 (タイプD)

図-8に2F-2のSUS316L製シュラウド中間部胴の溶接継手から約320mm離れた位置に発生したSCCき裂を示す。

このように溶接継手部から遠く離れ溶接残留応力がない位置に放射状のSCCが発生しており、これをタイプDとする。表層では部分的にTGSCCであるが深さ方向には主としてIGSCCで進展している。SCC発生領域には深さ約50 μm の硬化層が形成されていた。その箇所は、薄肉で径の大きいシュラウドが製造過程で変形を防止するために取り付けた仮支柱を除去し、その痕の外観を良くするためグラインダで研磨していた。このグラインダ加工による表層の硬化と掛けやすいようにグラインダを動かした方向性のない残留応力が放射状のき裂を起こしたと考えられる。

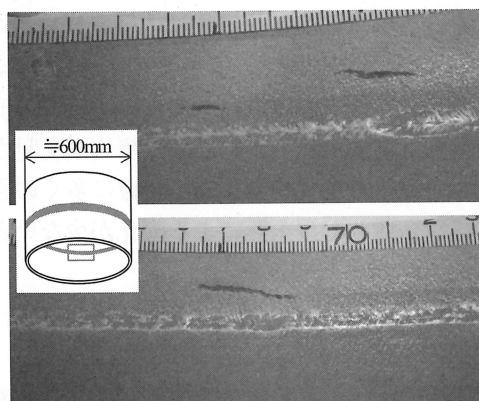
図-10 PLR配管内表面のSCCき裂

東京電力(株)では総点検でSCCが発見された溶接継手部を切り出し詳細に調査した。図-10にK-1 PLR配管 (600A) の溶接継手部近傍のSCCき裂の液体浸透探傷検査結果を示す。き裂はいずれも溶接継手に沿って周方向に発生している。

600Aの配管溶接継手部のモックアップを製作し内表面の残留応力を切断開放法により実測した結果は、軸方向応力が引張り、周方向応力が圧縮であり、き裂の方向は周方向になると考えられる。

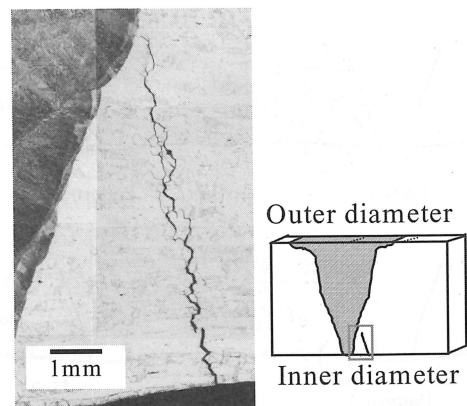
図-11 溶接継手部近傍の断面顕微鏡写真

図-11に図-10のき裂断面観察結果を示す。

この事例では、き裂は溶融境界から数mm程度離れた位置から発生し、深さ方向には溶接金属に向かってIGSCCで進展している。SCC発生件数で見ると600A配管が多いが、600Aは溶接継手数も多いので、平均すれば口径に係わらずSCCが発生している。

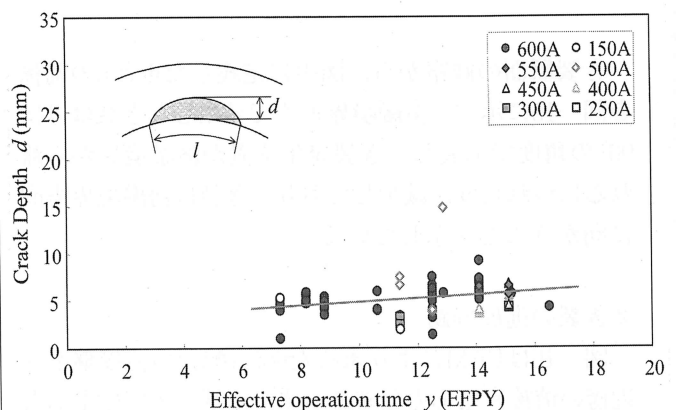
図-12 き裂深さと運転時間

図-12にプラントの運転時間とき裂深さの関係を示す。運転時間にかかわらず、殆どのき裂は深さ

10mm以下である。このことからSCCが発生すると一定の深さまで比較的早い速度で進展し、その後進展速度が低下すると推定される。

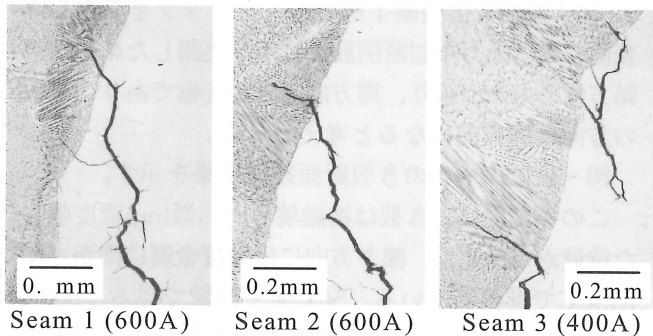
図-13 溶融金属内に進展したき裂先端の様子

図-13にK-1のPLR配管の溶接継手で発生した別々のき裂の先端を示す。このように、き裂は溶接金属内部にも進展するが、多くのき裂は図のように先端が溶融境界近傍に留まっていた。

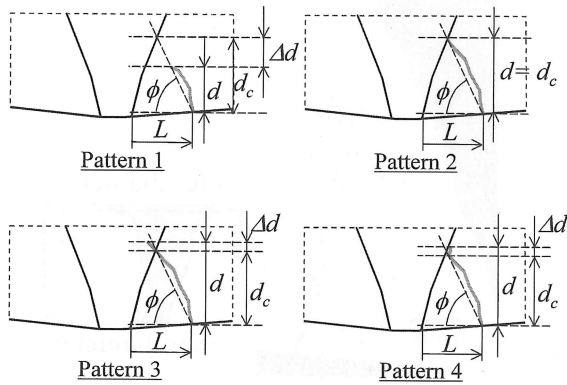
図-14 き裂進展形態の4パターン

き裂の進展形態は図-14に示すような4パターン、すなわち、き裂先端が溶融境界に達していないもの（パターン1）、き裂先端が丁度溶融境界に達しているもの（パターン2）、き裂先端が溶融金属内に進展しているもの（パターン3）およびき裂先端が溶融境界付近に達した後溶融境界に沿って進展するもの（パターン4）に分類できた。

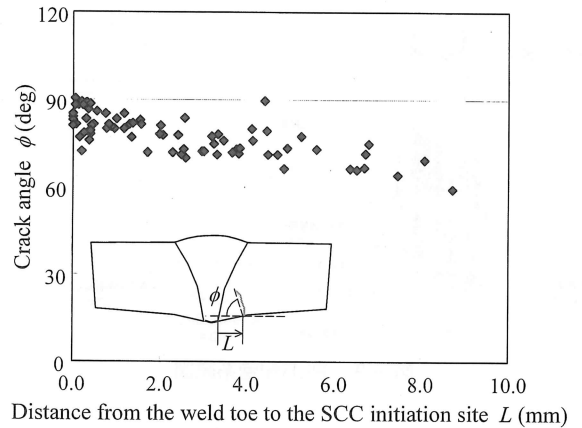
図-15 ϕ と L の関係

き裂断面の観察から、図中に定義した ϕ と L の関係を図-15に示す。溶融境界近くで発生したき裂はほぼ 90° の角度で進展し、き裂発生位置が溶融境界から離れるにつれ角度が減少しており、き裂は溶融境界方向に向かうことを示している。

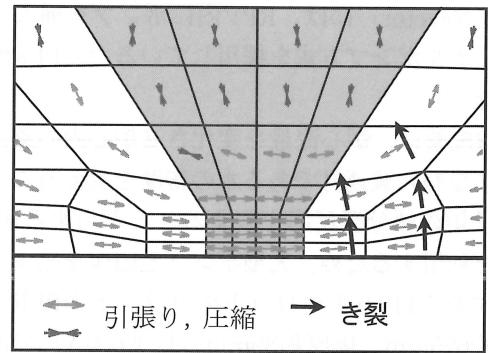
図-16 溶接残留応力分布とき裂の進展経路

図-16はFEMにより求めた600A配管の溶接継手部近傍の溶接残留応力分布を示す。両端の矢印は主応力の方向を示す。図中の太い矢印は実機の600APLR配

管で確認されたき裂進展経路を示す。き裂は最大主応力にほぼ垂直に進展している。パターン4も、調査した結果、方向を変えたのは直近のより深いき裂の方へ引き寄せられたためと推定され、より深いき裂は主応力に垂直な方向に進展していた。

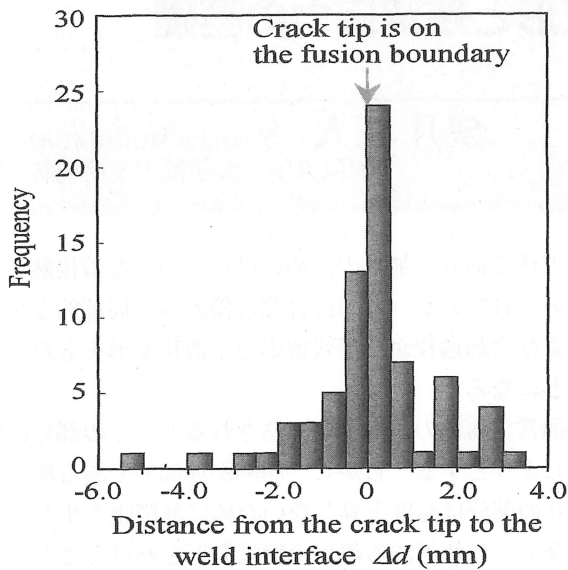
図-17 Δdの度数分布

き裂先端の深さとき裂が溶融境界に達した所の深さとの差として定義する Δd （図-14参照）の度数分布

多くのき裂先端は溶融境界およびその付近に分布し、溶融境界付近でき裂の進展速度が低下することを示している。溶融金属はδフェライトを含んでおり一般的にはSCC感受性が低いと言われ^[6]また溶融境界近傍ではδ-フェライトの母材への希釈が影響していると推定される。これら領域でのSCCの進展挙動についてはなお研究が必要である。
