AE による貯蔵タンクの状態監視—AE でできること、出来ないこと—

Condition Monitoring of Storage Tank by AE- What can AE technology do?-

This study discusses what we can do for the condition monitoring of storage tanks by acoustic emission (AE) technique. We first introduce our attitude to the tank inspection by AE and then the advanced method for source location of signal AEs detected by the AE sensors mounted on the terrace of annular plates. Emphasis is laid on the accurate location of integrity loss in the tank floor plates. At the last portion of this paper, we discuss drawbacks of conventional parallel-type AE monitoring system and propose a new cascade multi-sensing AE system which makes long term continuous monitoring possible.

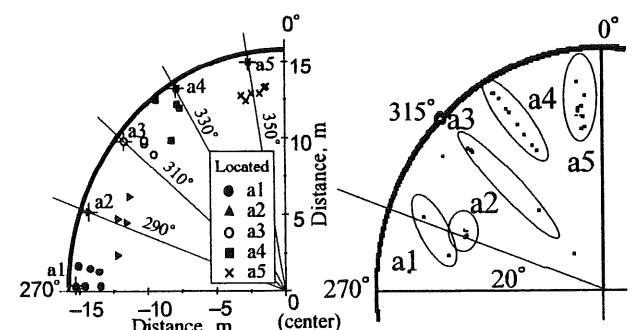
Fig.2 Source location results of artificial sources on the floor plates of open tank

詳細は割愛するが、腐食のおこりやすいとされるアニュラル板近傍の音源位置は、Fig.2の左に示すように最大誤差3m以内に標定される[5]。一方、市販システムに使われているしきい値から到達時間差を決める方法では、右に示すようにタンク中央方向に大きくずれる。後者の大きな誤差は、到達時間決定法と使用すべきセンサの組合せが適切に行われていなかったためであった。

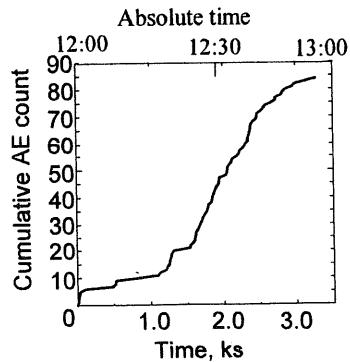
Fig.3 Cumulative signal counts used for source location

音源位置評定結果のみを紹介する。Fig.3は、2003年での信号AE累積数の経時変化(1時間)である。AEは後半の30分で多く発生しているが、信号総数(85個)は総検出イベントの5%である。

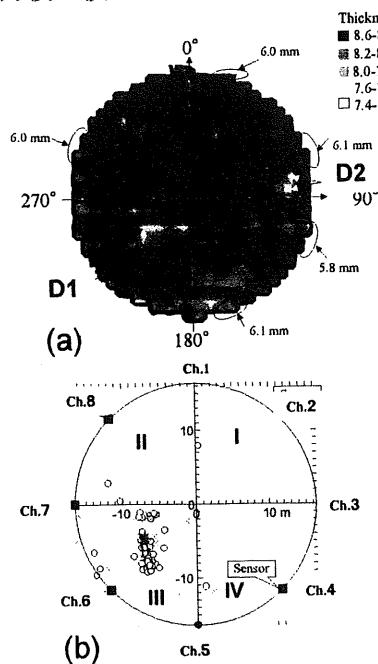
Fig.4 Located AE sources (left) and contour map of wall thickness of the tank in 2003.

信号AEのAoラム波初動波到達時間差と適切なセンサ組合せを用いて、音源位置を行うとFig.4の様になる。なお図には2003年10月に行われた超音波肉厚検査による残存肉厚検査も示した。AE音源は、比較的大きな減肉が見られた第3象限の限られたゾーンに標定されている。このタンクについては、午後も1時間の計測を行ったが、同じ位置に標定された。このタンクはアニュラル板を補修後、ナフサタンクとして使用されたので、2005年2月8,9日に再度AEモニタリングをおこなった、2003年の検査から1年2ヶ月後の検査になる。この検査では、共振周

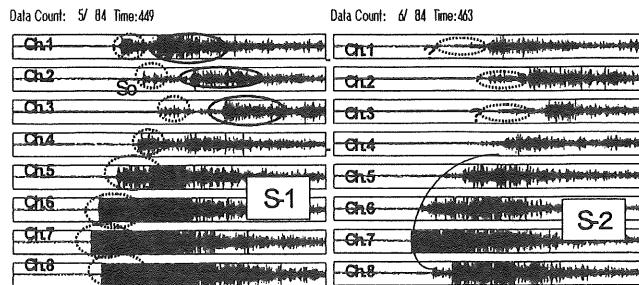
Fig.5 Examples of AE signals detected by 30kHz annular sensor. Data No.3-30A

Fig.5には、3-30Aデータの中からある程度の信頼性(偶数および奇数の4センサのうち3個以上がS/N比の高い信号を検出)を持って位置標定ができる波形の一例を示した。これらのAEでは、Soモード波が検出されており、初動波到達時間差が正確に読みとれるS-1波については正しい音源位置ができるが、このような信号は84個のうち33個である。標定された音源位置の確度(そこにAEを発生する鉛があるはずであるという確率)は、開放点検での肉厚検査と照合する以外にないが、最低でも7年先である。

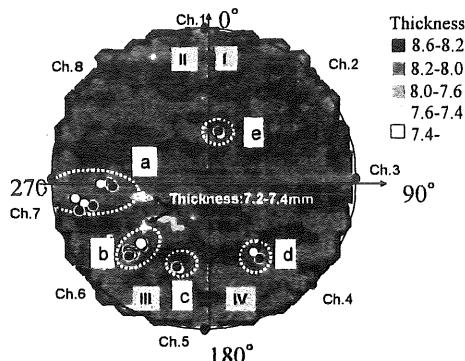
Fig.6 Source location results of AE signals (Data No. 3-30A) on the contour map of wall thickness inspected in 2003.

そこで、偶数番号と奇数番号センサの出力を使用して標定された位置の距離誤差が1m以内にあるものを確度の高い位置とした。Fig.6には、2003年の肉厚等高図の上に、データ3-30Aの音源位置で確度の高いところを破線の楕円で示した。

確度の高いゾーンはa-eの5箇所であるが、このうちbは、もっとも肉厚の低いところに近い。aとcは、第3象限にあるが、最も肉厚の低いところから離れている。このタンクは、2003年の補修のときジャッキアップされているので、割れやすい錆が脱落した可能性もあるが、腐食は広がっている可能性がある。その他のデータの位置標定結果もFig.6とほぼ同じ位置にあった。

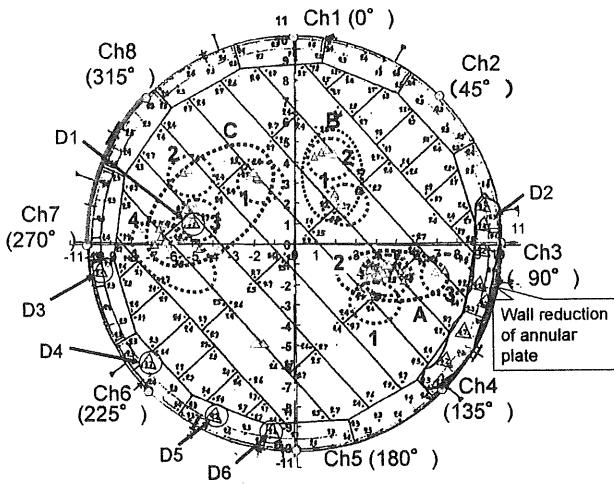
Fig.7 Summary of AE source location results of all signals detected by 3 hours monitoring on Feb.8 on the wall thickness data

底板センサは側壁センサに比べて風ノイズの影響を受けにくいので、しきい値は9mVよりも低い7.8mVに設置している。この計測で得られた信号についても4段階(Type-A,B,C)に分類した。すなわちType-Aは4個(偶数および奇数センサー)のセンサが高いS/N比の信号を検出したもので、確度が比較できるもの、Type-Bは3個のセンサが信号を検出したもの、Type-Cは2個のセンサのみが信号を検出したものである。Table3には、Type-A,B,Cの数を示した。8日の計測データのみが位置標定に使用できる。No.2は2時間計測であるので、1時間あたりのType-A信号の数は、底板センサで50個以下、側壁センサでは30個以下である。色々な方法で位置標定の確度が検討されたが、総合判定すると、Fig.8のようになった。確度の高いゾーンを破線の楕円で、アニュラー板については太い実線で示した。また2005年2月に行なわれた肉厚測定結果に基づく肉厚の薄い(法定肉厚を切るゾーンはない)領域をD1-D5で示した。提供したデータに基づいて2月には再度詳細な肉厚検査がなされた。その結果、A2領域に存在する3枚の底板のうち、2枚の肉厚は9.7-9.8mmであったが、1枚の端部では9.4mmであった。

B2 領域の 1 枚の底板の厚さは 9.6-9.8mm で異常はなかった。C4 領域に存在する 2 枚の底板の肉厚は 9.7-10 mm で異常はなかったが、この場所にはルーフドレーンサポートがあることがわかった。C4 領域ではサポートからのノイズを計測していた可能性がある。減肉箇所と AE 音源位置評定箇所はかならずしもよく一致しているとは言えない結果となった。このタンクはよく管理されたタンクであることがうかがえた。
