# PWR 蒸気発生器入口管台における割れ事例と点検規定について

## Cracking Events on PWR Steam Generator Nozzles and Its Relationship to Inspection Rules

日本原子力発電株式会社 堂崎 浩二 Koji DOZAKI Member  
日本原子力発電株式会社 中間 昌平 Shohei NAKAMA

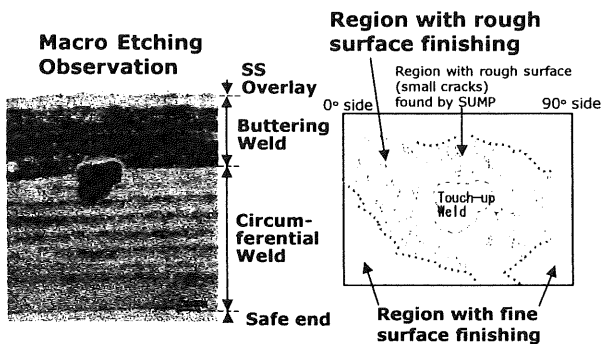
Fig. 2 Cause Analyses of A-SG (SUMP)

原因調査として、A-SG 及び B-SG の欠陥に対する SUMP 観察(フィルムによるレプリカ)、及び C-SG の欠陥に対するポートサンプル調査を行った。Fig. 2 に A-SG に対する SUMP 観察結果を示す。図中右のスケッチに示すとおり、ECT の指示があった箇所に肌荒れ(微細なきず)が見られ、それらの中心付近に手直し溶接の跡が認められた。手直し溶接は、図中左の写真に示すとおり、バタリング溶接部と周方向溶接部の境界に残っていた。同様な手直し溶接と肌荒れ(微細なきず)は B-SG に対する SUMP 観察でも認められたが、一方で、手直し溶接跡がなくても欠陥が見られた箇所もあった。

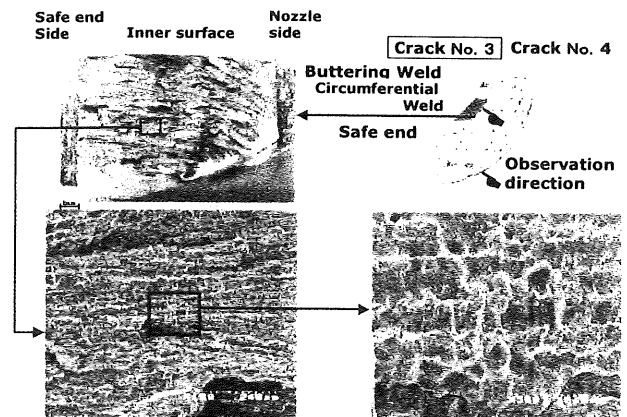
Fig. 3 SEM Observation of Crack No.3 of C-SG

C-SG に対するポートサンプル調査における破面の SEM 観察結果を Fig. 3 に示す。PWSCC に特徴的なデンドライト境界に沿った破面が認められた。
