# 核融合実験炉 ITER 用ダイバータ受熱機器における非破壊検査技術の開発

## Development of Non-destructive technique for ITER divertor high heat flux component

原子力機構 江里 幸一郎 Koichiro Ezato, 鈴木 哲 Satoshi Suzuki  
那珂研究所 大楽 正幸 Masayuki Dairaku, 横山 堅二 Kenji Yokoyama  
秋場 真人 Masato Akiba

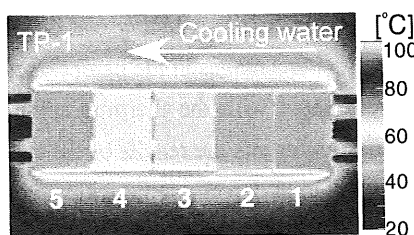
Fig.3 IR image of TP-1 at 4 s after start of cooling.

後4秒における赤外熱画像を示す。冷却水の流れ方向から各タイル(1-5)を明確に識別できる。このようにして測定した表面温度変化を用いて接合欠陥を評価するため、冷却時の熱時定数と接合部の欠陥を仮定した数値解析との比較を行う。ここで熱時定数 $\Delta\tau$ は無次元温度  $T^*=(T-T_{min})/(T_{max}-T_{min})$ ( $T$ :各時刻の表面温度、 $T_{max}$ 、 $T_{min}$ :冷却時の最高と最低温度)を用いて定義した。CFCの熱伝導率は室温で銅以上の非常に高い値であるため、 $T^*$ はタイル中心のみで評価した。 $T^*$ の時間変化と2次元熱伝導解析との比較を図4に示す。熱時定数 $\Delta\tau$ の定義は $\Delta\tau=\tau(T^*=0.95)-\tau(T^*=0.5)$ とした。ここで $\tau(T^*)$ は $T^*$ が0.95から0.5まで冷却される時間である。この $\Delta\tau$ を各タイル毎に測定し、図5に示すように接合欠陥を仮定した数値解析結果と比較することにより接合欠陥を評価した。表2に本方法を用いて各タイルの接合欠陥を評価した結果を示す。

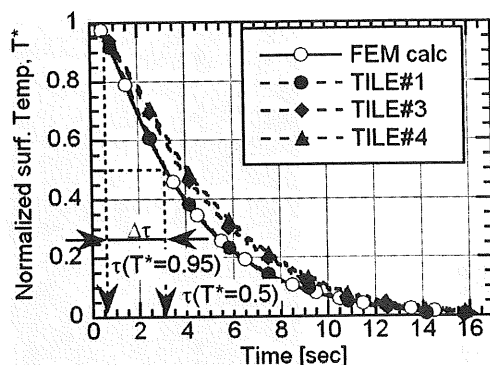
Fig. 4 Non-dimensional surface temperature of tiles #1, #3 and #4 of TP-1 compared with FE analyses and definition of thermal time constant,  $\Delta\tau$

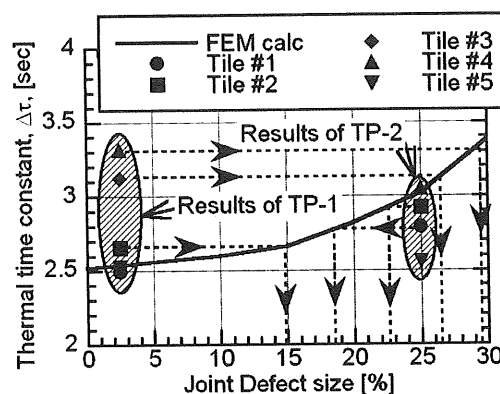
Mock-up	Tile #1	Tile #2	Tile #3	Tile #4	Tile #5
TP1	0.0	14.7	26.4	29.2	0.4
TP2	19.0	22.5	22.5	25.5	4.6

Fig.5 Estimation of joint defect size of the monoblock armor tiles of TP-1 and TP-2. Dotted lines in this figure are examples of estimation of joint defect size in each tile of TP-1 and TP-2 with interpolation of FE calculations.

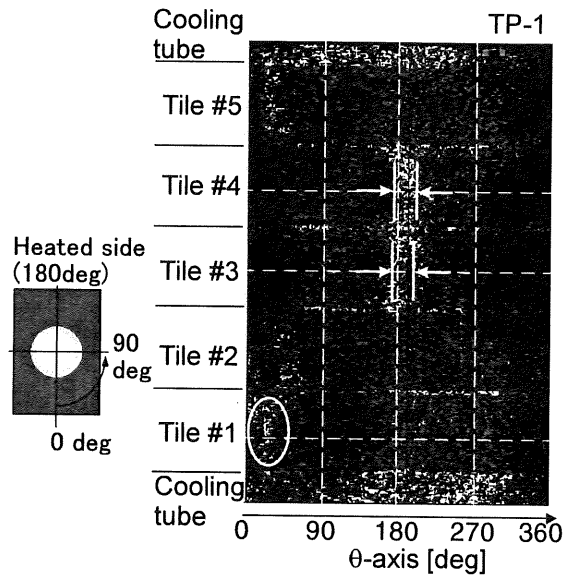
Figure 6: Mapping of the intensity of the ultrasonic signal after reflection at the joint interface of the monoblocks and the copper cooling tube of TP-1. White region represents high-reflected signal region.

本方法では超音波探針子を冷却管内部に挿入し、軸高方向に移動させるとともに周方向に回転させ、接合面における超音波の反射波強度を測定するものである。探針子の共鳴周波数は20MHzであり、探針子からの超音波ビームが接合面よりCFC側で焦点を結ぶように探針子形状を設計した。超音波パルスの繰り返し周波数は1kHzであり、データ収集速度と同期させている。接合面が冶金的に接合されている場合、超音波パルスの反射強度はほとんど生じないものの、接合面に空隙などがある場合、反射波強度が大きくなる。TP-1を用いた測定結果を図6に示す。軸方向への探針子の移動ステップは0.5mmおよび回転方向は加熱面を180度として0.5°刻みで回転させ反射波強度測定したものである。図中白色の箇所が反射波強度が高い領域で、黒色の部分は低強度の領域である。タイル#3と#4において180度付近において接合欠陥が生じていることが分かる。その大きさとして、約15%(54°)から20%(72°)であり、赤外熱画像法で評価した欠陥サイズより小さいという結果となった。

図8に実際の接合欠陥サイズを測定するため、試験体(TP-1)アーマタイル(#1、#3および#4)中央部(図6中の横破線)で切断した断面の観察結果を示す。超音波探傷ではタイル#3、#4は180°付近に欠陥が存在し、反対側の0°では欠陥がなく良好な接合状態であるという結果であり、断面観察でも同様な結果となった。一方、タイル#1では断面観察により0°付近に空隙が生じていることがわかった。図6に示す超音波探傷の結果においてもタイル#1の0°(白枠の中)に反射強度の高い領域

が見られ、断面観察結果と一致している。しかし、加熱面側からの赤外熱画像法では、このような欠陥を検出することができないものの、加熱試験の結果から分かるようにダイバータの除熱特性に大きな影響を与えるものではない。断面観察から得られる欠陥サイズを赤外画像法および超音波探傷法による結果と比較すると、赤外画像法では約 1.3 倍、超音波探傷法では約 0.8 から 0.9 倍、それぞれ、過大評価と過小評価していることがわかった。

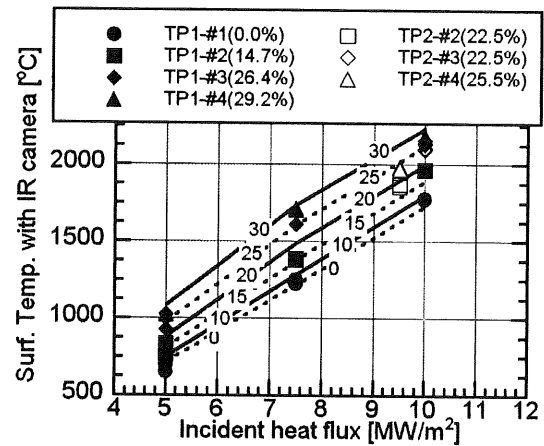
Fig.7: Figure 6: Results of screening test on the mock-ups, TP-1 and TP-2. Percentages in the parentheses indicate the joint defect estimated with the thermographic NDE. Solid and dotted lines represents the results of FE calculation with assumption of the joint defect. Numerical values on the lines are joint defect size used in analyses.

行った。アーマタイルへの入射熱流束は5、7.5、10MW/m<sup>2</sup>(ピーク値)とし、加熱時間はほぼ試験体がほぼ定常となる30秒とした。図7にタイル表面の最高温度の測定値(各マーク)と接合欠陥を仮定した2次元熱伝導解析結果との比較(実線および破線)を示す。たとえば、試験体TP-1のタイル#1は接合欠陥のないものであり、数値解析の値とよく一致している。また、赤外熱画像法により接合欠陥サイズが26-29%と評価されたタイル#3、#4の表面温度は25-30%の欠陥を仮定した熱解析結果と良い一致を示している。このように赤外熱画像法による接合欠陥サイズと加熱試験と数値解析の結果と整合性が取れていることを確認することができた。また、加熱試験は1000サイクル繰り返し、接合欠陥の有無にかかわらず、表面温度の上昇など接合部の劣化がサイクル中生じないことを確認した。
