炉内構造物等点検評価ガイドラインの適用実績について

Applied experience of Inspection and Evaluation Guideline to actual BWR internals

This paper introduces the applied experience of Inspection and Evaluation Guideline for Japanese BWR plants' core shroud. This report includes the comparison of evaluation performed by using Guideline's method and actual inspection results for several plants. Evaluation was performed at the time when SCC was found. After one cycle operation, actual inspections were done to confirm the amount of existing crack growth. It was confirmed that actual crack growth is less than predicted value by the evaluation, and that can be considered as one evidence showing the proper conservatism of the evaluation by Guideline.

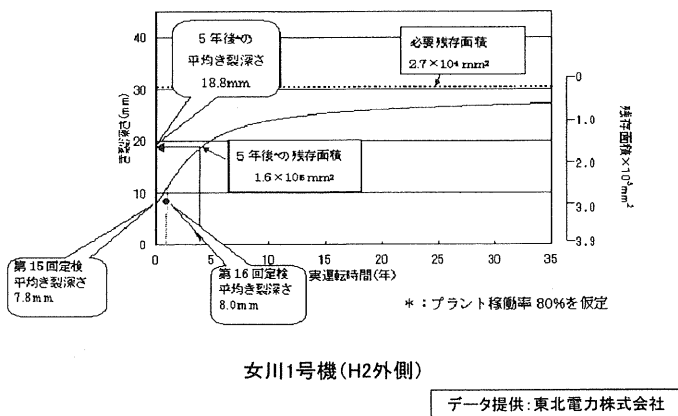
図-3. 2 H2外側(リグ)の子裂進展(評価と実績)

図-3. 2~3. 6より、いずれのケースにおいても、1サイクル運転後のき裂の進展量は、ガイドラインの評価よりも小さいことが、実績として確認できた。

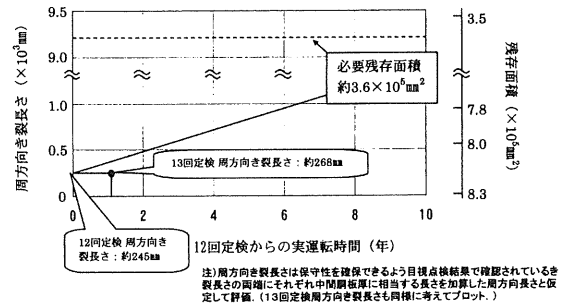
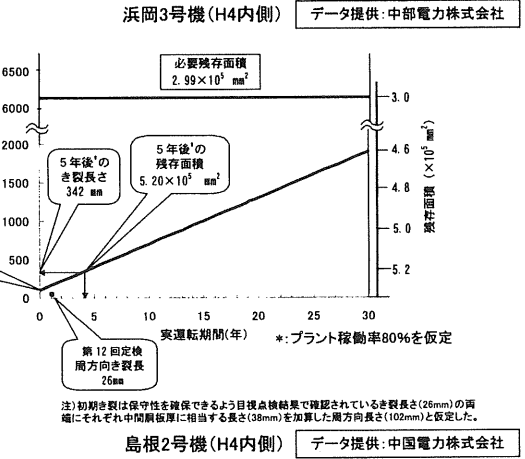
図-3. 3 H4内側の子裂進展(評価と実績)

図-3. 2~6に各プラントでの点検結果と評価結果の比較を示す。なお、図-3. 3に示すH4内側の子裂進展及び図-3. 5に示すH7a内側(胴)の子裂評価においては、保守性を確保するよう、目視点検結果で確認されているき裂長さの両端にそれぞれ胴板厚に相当する長さを加算した周方向長さとして仮定し、貫通周方向き裂長さによる評価として行っている。

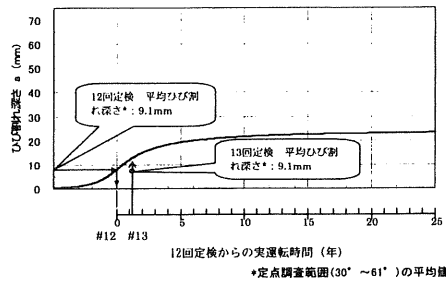
浜岡3号機 (H6a外側)

図-3. 4 ① H6a外側(リグ)の子裂進展(評価と実績)

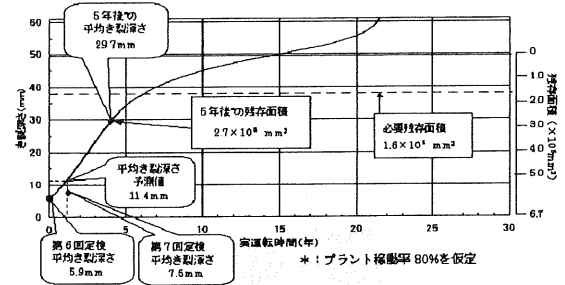
女川2号機 (H7内側)

図-3. 6 H7a内側(リグ)のき裂進展 (評価と実績)

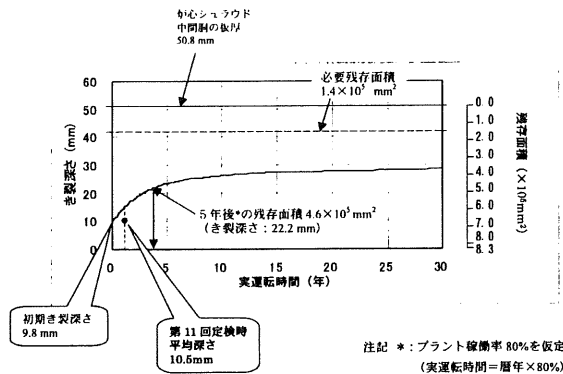
柏崎2号機 (H6a外側)

注記 *: プラント稼働率 80%を仮定
(実運転時間=暦年×80%)

図-3. 4② H6a外側(リグ)のき裂進展 (評価と実績)

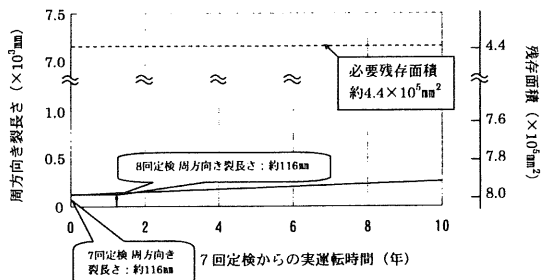
浜岡4号機 (H7内側胴部)

図-3. 5 H7a内側(胴)のき裂進展 (評価と実績)
