# JRR-4 反射体要素の割れ事象の発生及び今後の保全

## Investigation of the Crack in a Reflector Element of JRR-4 and Future Maintenance

原子力研究開発機構 坂田 茉美 Mami SAKATA  
原子力研究開発機構 八木 理公 Masahiro YAGI  
原子力研究開発機構 堀口 洋徳 Hironori HORIGUCHI  
原子力研究開発機構 平根 伸彦 Nobuhiko HIRANE

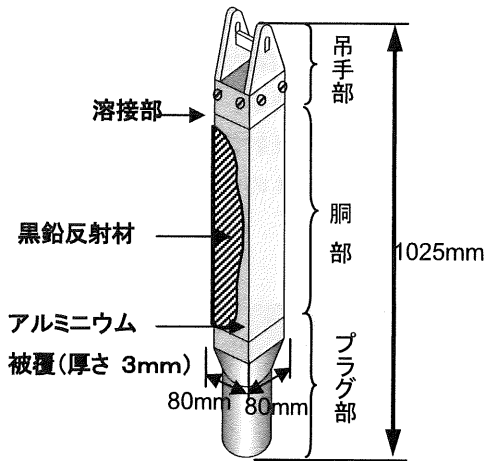
図 2 普通反射体要素概略図

割れが生じた反射体要素（SD-86-04）は普通反射体要素であり、被覆材ケース、吊手部、継手部及びプラグ部からなり、黒鉛反射材を内蔵する構造である。被覆材ケースの材質は、A6063S-T5 であり、吊手部、継手部及びプラグ部の材質は、A5052 である。被覆材ケースと継手部の溶接には、溶加棒として A4043 を使用している。反射材である黒鉛には、等方性黒鉛 IG-110 を用いている。反射体要素の組立寸法は、1025×80×80 mm、被覆材ケースの寸法は、695×74×74mm、黒鉛反射材の寸法は 691×72×72mm であり、黒鉛反射材と被覆材ケースのギャップは、上部で 4mm、側面で 1mm、下部は、被覆材ケースと黒鉛反射材が接している構造である。図 2 に普通反射体要素の概略図を示す。

割れが生じた反射体要素の黒鉛反射材に対する寸法測定の結果、黒鉛反射材は、軸方向に約 7mm、径方向に最大 2.1mm 伸びていることが明らかとなった。高速中性子（>0.183MeV）照射量と寸法変化率の関係を調べたところ、高速中性子照射量の増加とともに黒鉛反射材の寸法変化率が大きくなっており、黒鉛反射材の成長は高速中性子の照射による影響と判断した。比較用に解体した特殊反射体要素 I 型の黒鉛反射材の寸法測定からも同様の結果が得られた。なお、特殊反射体要素 I 型は平成 19 年（2007 年）に使用を終了して取出し保管していた反射体要素である。図 3 に高速中性子照射による黒鉛の寸法変化率を示す。

今回の調査により、当初の知見よりも低温である照射場において、高速中性子の照射量の増大とともに黒鉛反射材が膨張することが分かった。よって、JRR-4 では、原子炉の安全安定運転の観点から、本新知見を反映した反射体要素の設計変更を行うこととした。設計にあたっては、①反射体要素の組立寸法を変更しないこと、②原子炉の照射性能を維持すること、③可能な限り反射体要素交換時期を延長すること、等を念頭に置き、4.2 項で述べた照射係数の最大値である  $7.13 \times 10^{25} \text{n/m}^2/\text{n}$  を用いて、黒鉛の寸法を決定した。その結果、上面ギャップを 15mm に広げるとともに、中性子束の分布の差から生じる反りも考慮して、側面ギャップを広げ、かつ、反転ができるものについては、反射体要素の構造を変更させることとした。表 1 に変更前後のギャップ寸法を示す。

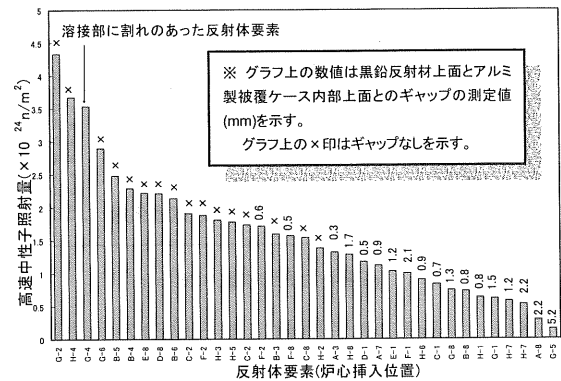
図5 反射体要素の高速中性子照射量とギャップ寸法

33体の黒鉛反射材はすべて照射成長が認められた。このうち15体の黒鉛反射材については、照射成長により反射体要素内の軸方向に設けられた初期ギャップが無くなっていた。調査により照射量が概ね  $1.5 \times 10^{24} [n/m^2]$  を超えると上部ギャップがなくなることが分かった。ギャップのない反射体要素に関しては、ギャップ量を超えて黒鉛が成長し、溶接部には応力がかかっていると推測できる。図5に反射体要素の高速中性子照射量及び放射線透過試験で得られた黒鉛反射材上面と被覆材ケースとのギャップ測定値の調査結果を示す。なお、高速中性子照射量の計算には汎用核計算コードシステム (SRAC) を使用し、高速中性子のエネルギー範囲を  $0.183\text{MeV} \sim 10\text{MeV}$  として計算をした。

これらの設計変更のもと、反射体要素の今後の管理としては、従来どおりの検査を実施するとともに、今回新たに反射体要素毎に定めた照射成長に関する照射量制限値に基づき交換計画を計る。さらに、定期的に放射線透過試験を行い、ギャップの有無により反射体要素の健全性を確認するとともに、今後の取り扱いに資するため照射成長の度合いも確認する。

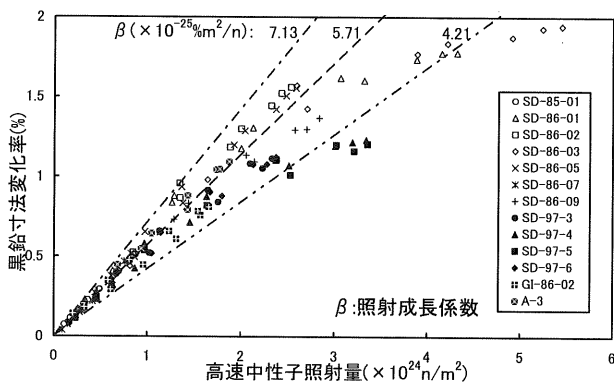
図6 高速中性子照射による黒鉛の寸法変化率

本調査により、特に黒鉛長手方向の寸法が被覆材ケース内寸法の  $695\text{mm}$  より大幅に成長していなかった反射体要素の場合、黒鉛反射材の寸法変化率は、高速中性子照射量の増大とともに線形的に大きくなることを確認できた。また、黒鉛長手方向の成長が  $695\text{mm}$  より大きかったものほど、黒鉛の寸法変化率と高速中性子照射量の関係にバラツキが多かった。この原因として、黒鉛反射材とアルミ被覆ケースが接触することにより、黒鉛の寸法変化が抑制されたものと考えられる。図6に高速中性子照射による黒鉛の寸法変化率を示す。

原子炉級黒鉛は、 $600^\circ\text{C}$  以上の照射温度場において中性子照射量の増加とともに収縮することが示されているが[1]、JRR-4 のような低温照射環境において黒鉛反射材は顕著な膨張を示した。黒鉛の寸法変化率と高速中性子照射量の関係を評価した結果、高速中性子照射量  $2.5 \times 10^{24} n/m^2$  以下において、照射成長係数 (単位高速中性子照射量あたりの寸法変化率) は最大  $7.13 \times 10^{-25} \% m^2/n$ 、最低  $4.21 \times 10^{-25} \% m^2/n$ 、平均  $5.71 \times 10^{-25} \% m^2/n$  であった。
