電気・計測制御設備の予防保全～受配電設備・電動機～

Maintenance of Electrical and Measuring Controlled Equipment –CC, motor-

三菱電機株式会社

The deterioration diagnosis and estimated life expectancy technology of insulators by the Mahalanobis-Taguchi Method of power distribution and receiving system is exhibited. EPH points are estimated for element wires and more suitable maintenance method can be selected against the corresponding points.

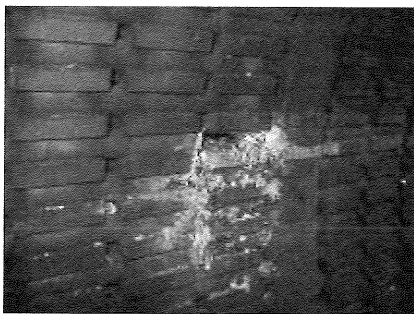
図1. レアショート事故

図1に3kV電動機のレアショート事故事例を示す。発生部位では銅が噴出しており、コイルターン間に過大な循環電流が流れ、素線が溶断した様が見て取れる。

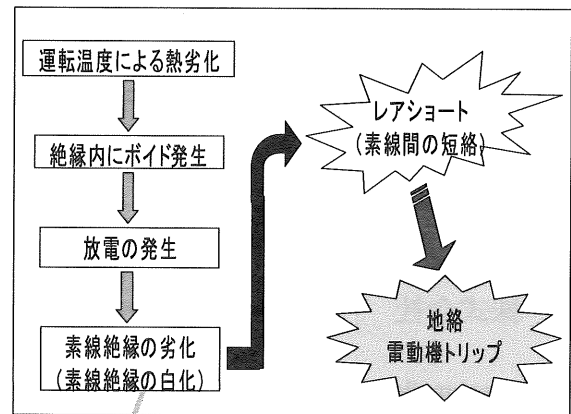
図2. 素線絶縁の劣化メカニズム

その結果、運転経過年数が25年を越える電動機でもAC破壊電圧値は概ね20kV程度で運転中の対地間電圧に対して十分なマージンを有しており、主絶縁(対地絶縁)としては問題ないことが確認された。コイルを分解しての素線・主絶縁の劣化状態を調べると、素線絶縁部が白く見える現象(白化現象)が確認された。この白化現象は素線絶縁材であるDGC(Double Glass Cloth)に含浸されたワニスが放電によって消散し、DGCのガラス繊維が露出して白く見えるようになったものである。

素線絶縁の劣化現象は密閉された絶縁内部で発生する事象であり、主絶縁の劣化のような環境要因(塵埃、湿度等)はないことから、図2に示すメカニズムで素線絶縁の劣化が進展すると推定される。

三菱電機(株)における多くの設計データ、これまでに蓄積された絶縁診断データおよび今回の調査データと素線絶縁の劣化程度の相関を整理し、その相関に有意性のあるファクタを選び出した。これらのファクタの素線絶縁の劣化に対する影響度を評価し、劣化の度合いを示す評価点 EPH を導き出し、この評価点 EPH に対して推奨する予防保全内容を明示した。この評価点 EPH による絶縁診断技術で、より適切な時期に電動機の更新あるいはコイルの巻替えを可能にした。
