東北電力の原子力発電所における配管肉厚管理の概要

Overview of Pipe Wall Thickness Management at Tohoku Electric Power

東北電力においては、平成 18 年に女川原子力発電所 2 号機高圧第 2 給水加熱器ベント配管で、液滴衝撃エロージョンが原因と推定される貫通穴が発生したことを契機に、配管肉厚管理の大幅な見直しを実施するとともに、管理の効率化に向けた取り組みを行っている。

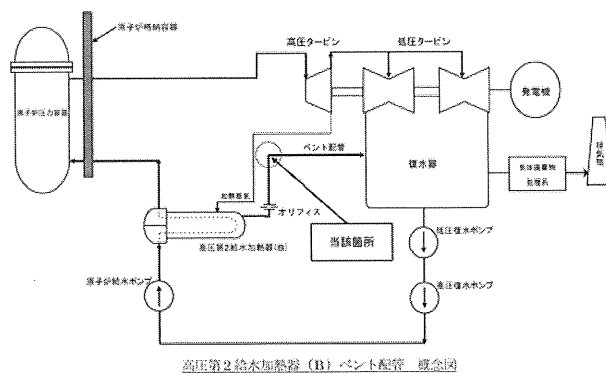
図 1 減肉箇所

定格熱出力一定運転中の女川 2 号機において、平成 18 年 5 月、高圧第 2 給水加熱器から復水器につながる配管の曲管部に貫通穴があることが確認された。さらに、その際に取り替えた新品の当該配管に再びほぼ同じ形状の貫通穴が確認された。

調査の結果、貫通穴発生の原因は液滴衝撃エロージョンによる減肉と推定されるとともに、急激に減肉が進んだ原因は、女川 2 号機の高圧給水加熱器に特有な内部形状に起因することが判明した。

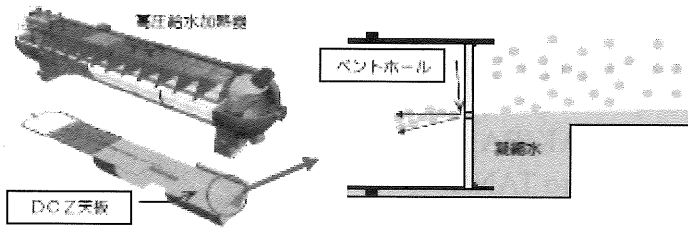
図3 器内ベント管先端中心のベント穴 (ベントホール)

に設置されており、器内ベント管は器外に出て復水器と接続されている。しかしながら、女川2号機の高圧給水加熱器特有の構造として、器内ベント管の先端中心にもベント穴（ベントホール）が設けられており、モックアップ試験等の詳細調査によって、こうした構造の場合、スケール等の堆積により高圧給水加熱器内部の水捌けが悪化すると、ベントホール周辺の水位が上昇し、器内ベント管に凝縮水が流入しやすくなることが明らかとなった。

この対策として、ベントホールを閉止して器内ベント管への凝縮水の流入を防止するとともに、オリフィスを復水器内に移設し、ベント配管の流速を低減させることとした。

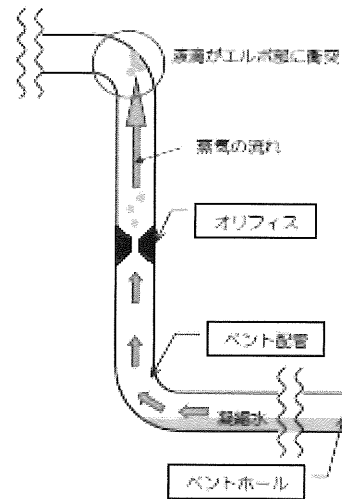
図5 エルボ部への液滴の衝突

一方、器内ベント管に持ち込まれた凝縮水は、器外配管へと導かれ、オリフィスを通る際に高速の蒸気の流れに乗るため、持ち込み凝縮水量の増大に伴い、大量の液滴がエルボ部に衝突することとなり、液滴衝撃エロージョンが急激に進行して貫通穴が発生したものと推定された。
