# 液滴衝撃エロージョンによる配管減肉事象とその対策

## Pipe Wall wastage by Liquid Droplet Erosion and It's Countermeasure

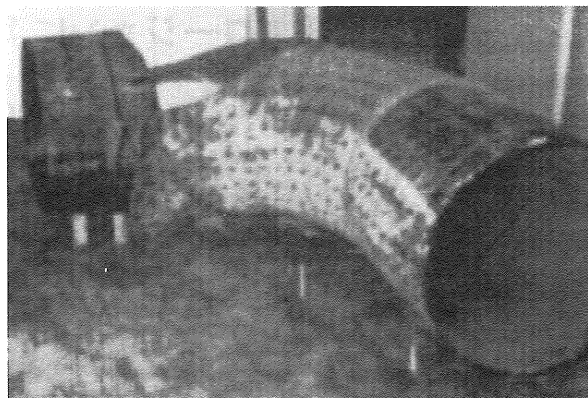
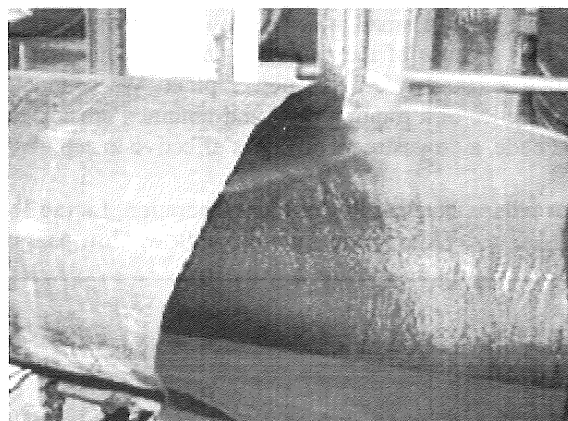
Fig.1 Typical Pipe Ruptures by Flow Accelerated Corrosion (FAC)

原子力用配管の従来の損傷事例としては、応力腐食割れ (SCC) や、Fig.1 に示す 1986 年の米サリー 2 号機や 2002 年の美浜 3 号で死傷事故が発生した流れ加速型腐食 (FAC)、および液滴衝撃 (LDI) エロージョンがある。Fig.2 は米国の PWR プラントで発生した低圧タービン抽気ラインの止め弁下流のエルボ部での液滴衝撃(LDI)エロージョンの事例である。FAC はオリフィス下流などの配管が広範囲に腐食減肉 (前面腐食) することが特徴で、主に PWR の給復水系の配管で発生する。習指導要領 (平成 24 年度全面実施) では、

(a) FAC Accident in Surry 2 (1986)

(b) FAC Accident in Mihama 3 (2002)

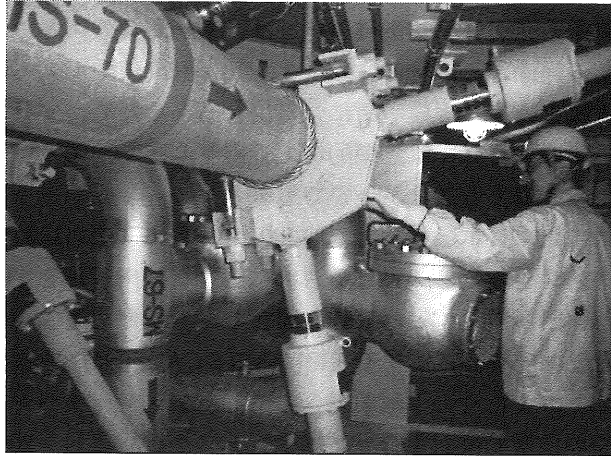
Fig.4 Pipe support by using mechanical sunubbers

平成21年3月に、東京電力(株)柏崎刈羽原子力発電所の耐震補強工事を見学した。耐震補強工事は主に配管サポートを強化しており、熱膨張がある配管は、メカニカルスナッパ(制震装置)を取り付け、熱膨張を吸収しつつ、地震のように速い現象には、メカニカルスナッパ内部のドラムブレーキがボールネジを軸方向に移動する際の回転の遠心力により作動し、しっかりと配管をサポートする。配管のサポートとしてはFig.4に示すように、主蒸気逃がし安全弁の排気管にスナッパが多数取り付けられていた。その他、排気筒のサポート補強のオイルスナッパ(油圧制震器)や原子炉建屋の天井クレーンの走行レールの脱線防止金具などの耐震性向上対策が完了していた。

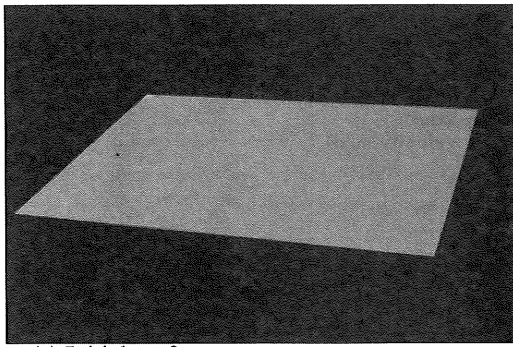
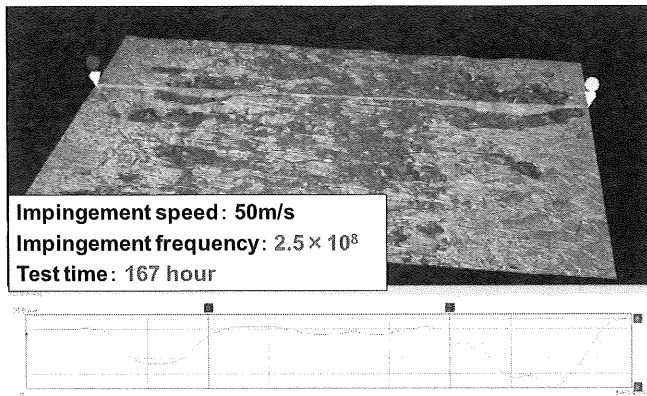
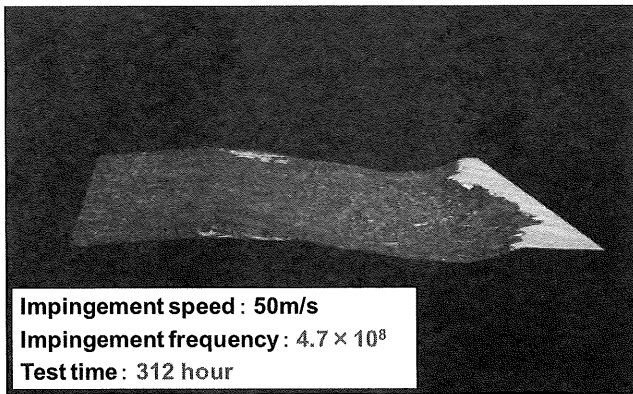
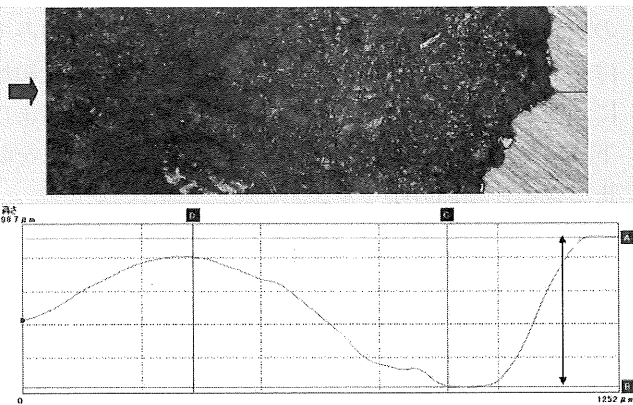
Fig.8 Wastage surface results by digital microscope

Fig.8 にデジタル顕微鏡で測定した LDI 発生部位の表面形状を示す写真である。(a)の平滑な金属表面は液滴1つずつの弾痕が付く訳ではなく、 $10^8$ 回程度の液滴の衝突による繰り返し応力が作用して、はじめて次第に表面があばた状になって、(b)のように表面剥離が発生して減肉が進行するようになることから、LDIは腐食ではなく、金属疲労が主要なメカニズムであると考えられる。(c)は50m/sの液滴衝撃速度で312時間後の試験片の表面形状である。ノズルからの落下水流の中心の液滴よりも水流の外側の液滴の方がエロージョン速度が大きく、W形の表面プロファイルとなっている。今後は、表面を加熱酸化した試験片を用いてデータを取り、腐食の影響などを明らかにする。

(a) Initial surface

(b) 167 hour with 50m/s disc speed

(c) 312 hours with 50m/s speed

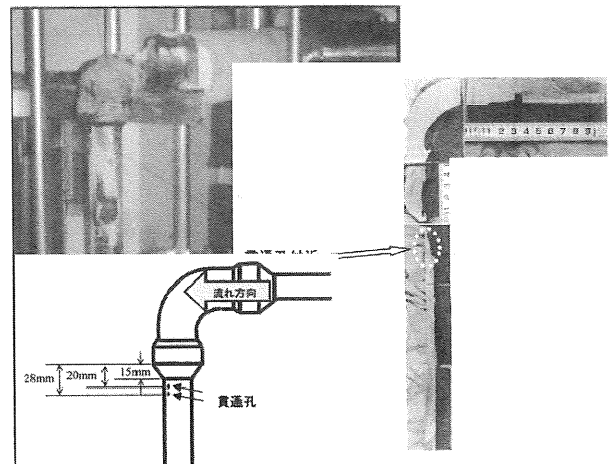
Fig.9 LDI leak from a drain pipe at KK-1 Plant

二流体モデルを用いた二相流解析が可能な原子炉過渡解析コード TRAC (Transient Reactor Analysis Code) を用いて主蒸気管に接続されたドレン配管内の蒸気および液滴の流速を解析した。オリフィスは、(a)柏崎1号の実機で配管からのリークが発生した当初の上流に5mmφの限流オリフィスを入れた場合と、(b)ドレン管の下流の復水器手前に入れた場合、および(c)恒久対策とした上流に加えて下流にも設置した場合の3ケースの解析を実施した。なお、配管形状は傾向を把握するために実機よりも簡略化して解析を行った。

析結果を Fig.10 に示すが、上流のオリフィスのみでは配管断面内の速度分布を仮定すると下流側のエルボでは液滴速度が 45m/s に達する箇所も出るが、オリフィスを下流のみ、もしくは、上流と下流の両方に設置した場合は、管内流速は低く抑えられてエロージョンは防止可能となる。このときの管内圧力分布を Fig.11 に示すが、下流側にオリフィスを設置することで、ドレン管内の蒸気圧力が高くなり、比体積が小さくなることから流速が低下する。
