高レベル放射性物質研究施設(CPF)における保全活動への取組み 「I. 高放射性物質閉じ込め用負圧コントロール弁の経年劣化への対応」

Maintenance activities in Chemical Processing Facility

1. Renewal of driving unit of negative pressure control valves

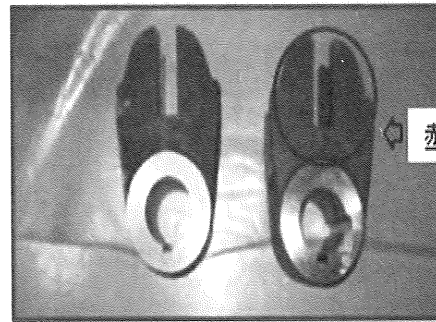
図6 カム部(左:新品、右:既設品)

シリンダー式及びダイアフラム式駆動部の筐体で使用されている主な素材は一般構造用圧延鋼SS400であり、表1に示すように全般的に腐食、変形は認められなかった。ただし、図6に示すように一部シリンダー式駆動部のピストン運動を円運動に変換するカムに赤錆が発生していた。その他の主要部品であるシリンダープレート、シャフト及びスプリングについては、カムに発生していたような赤錆、並びに有害な損傷の発生は無かった。

一部のカムに赤錆が確認されたが、同様の設置環境であったにも関わらず、同型式の他の駆動部の多くに赤錆が確認出来なかったことから、赤錆が確認されたカムはカムケース部へのグリス注入量が少なく、液状化していたことが原因と推察される。

上記の発錆を除き、屋内に設置されている駆動部の金属部品は、約25年の使用では更新する必要性は低いことが分かった。

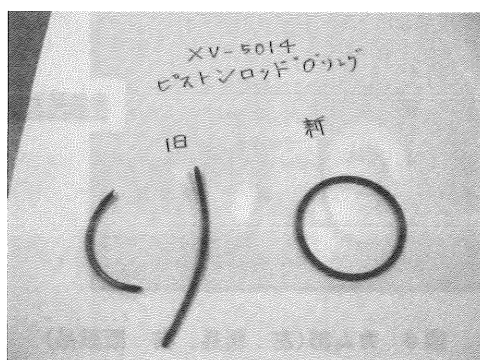
図7 破断したOリング

図7に示すように気密漏れが確認されたシリンダー式駆動部のOリングは、シリンダーのピストン運動により振られたと推定される痕跡があり、破断していた。

シリンダーケース内壁に塗布しているシリコングリスは、不具合が発生した O リングと接する部位であり、ケース解放時にシリコングリスが喪失していたことから、ピストン運動により O リングが振じられ破断した原因はシリコングリス切れと推察される。

また、O リングは、グリス切れによりピストン運動に巻き込まれ、振じられ破断していると推察される。

本結果から、CPFでは駆動部筐体等の金属部の更新は基本的に行わないこととし、予防保全の観点からゴム/パッキン部の更新は10年毎の周期で行うこととした。グリスの入替は劣化状況を監視しながら、ゴム/パッキン部の更新と同周期で行うこととした。

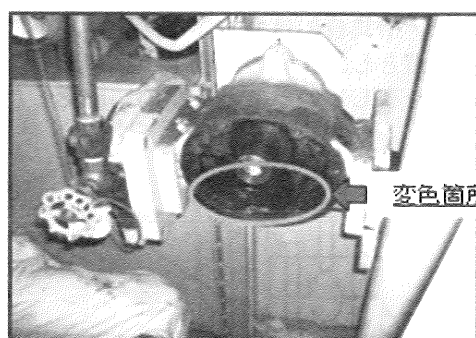
図8 液状化、変色したカム部のグリス

シリンダー式摺動部に使用されているグリスは工業用に広く使用されているリチウム石鹸グリス(通称イモグリス)であり、使用前はクリーム色、石鹸臭であるものが、図8に示すように黒色、酸廃臭を発する状態まで劣化していた。また、表3に示すように5台のシリンダー式駆動部は、グリスが完全に液状化し、パッキンの隙間より液だれが発生し、油だまりを形成していた。

CPF の負圧コントロール弁駆動部の設置環境は施設全体としては空調が効いているものの、リチウム石鹸グリスの劣化(液状化)が確認された駆動部周辺には、大型の排風機が設置されており、年間を通して気温が約 30℃と他の設置場所と比較して高い。リチウム石鹸グリスが注入されているカムケースはゴム製パッキンで当該室雰囲気と分けられているが、酸化した金属部品がリチウム石鹸グリスに混入しているため、リチウム石鹸グリスの劣化速度に影響を与えたと推察される。

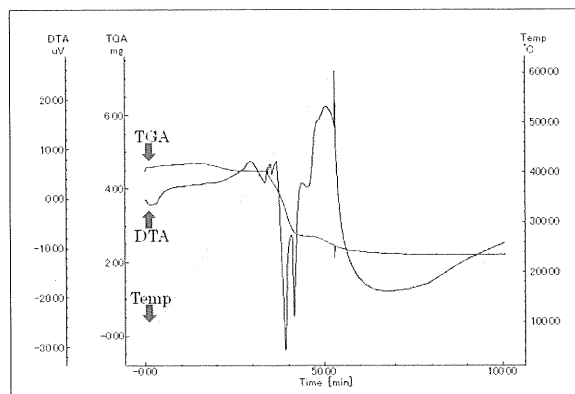
図 9 示差熱分析結果(新品)

新品の O リングは、200℃弱より徐々に重量減少が 410℃まで確認された。反応開始温度が 200℃弱であることから、これは脱水反応によるものであり、410℃以降は分解反応により重量が減少したものと推察される。DTA に 2 つの吸熱ピークがあることから、異なる 2 段階の反応の可能性がある。また、510℃付近からは別の分解反応で重量減少している。

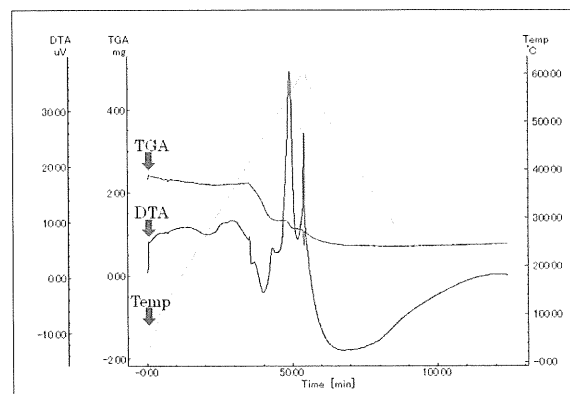
図 10 示差熱分析結果(破断していた O リング、地下階)

これに対して既設の O リングは、新品と同様に 200℃弱から脱水反応と推察される反応があるが重量減少量が少ないことから、既設品は水分含有量が減少し硬化しているものと推察される。また、410℃以降の DTA の吸熱ピークが新品と比較し鈍くなっていることから、ニトリルゴム材の弾性や強度を確保するための配合剤含有量が減少しているものと推察される。

本測定結果から、約 25 年経過したニトリルゴム材は水分の減少と弾性や強度を確保するための配合剤含有量の減少が発生し、その特性が失われていると推察されることから、より短周期での更新の必要性が示唆された。本件では経年状況による評価を行えなかったため、CPF のメンテナンス実績により更新頻度を検討することとした。
