# 志賀原子力発電所 2号機 非常用ディーゼル発電設備 インジケータ弁からの潤滑油排出事象について

The lube oil leakage from indicator valves of Emergency Diesel Generator

The lube oil leakage from indicator valves of Emergency Diesel Generator was found at Shika nuclear power plant Unit 2 in Dec. 2009.

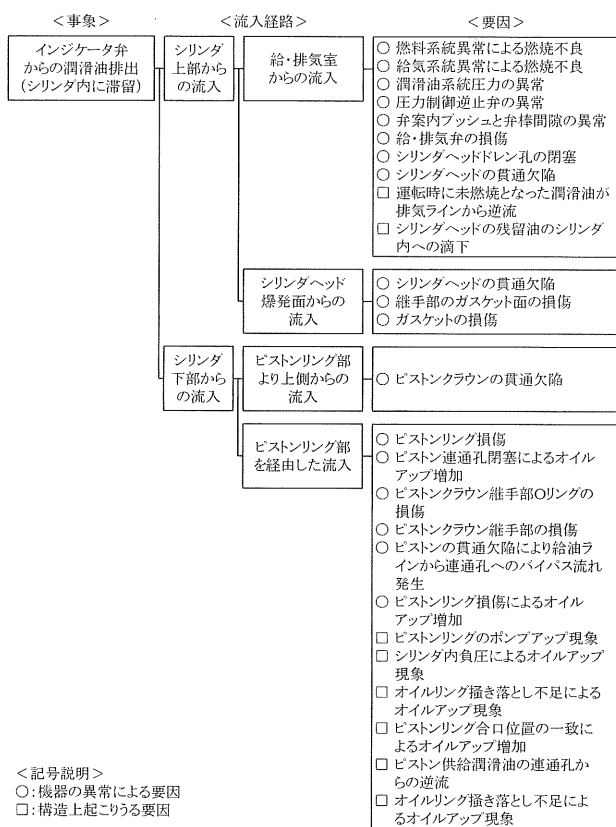
図 2 抽出した要因

このため、「機器の異常による要因」と「構造上起こりうる要因」とに分類して要因分析を行い、調査を実施した。図 2 に抽出した要因を示す。

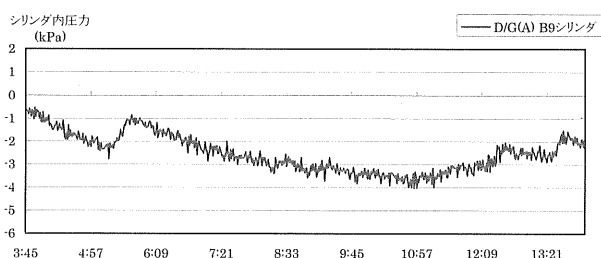
図 3 D/G(A) 停止時シリンダ内圧力測定結果

シリンダ内圧力測定の結果、D/G 機関停止後、シリンダ内圧力が -4 kPa まで低下することを確認し、この負圧となったシリンダの内部には約 700cc の潤滑油が流入していることを確認した。

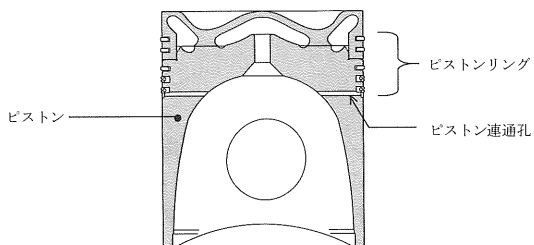
図4 ピストン廻り概略構造図

D/G 機関のピストンの概略構造を図 4 に示す。ピストンには 5 個のピストンリングが取り付けられており、この部分に保持されている潤滑油は 100cc 程度である。ターニング時にインジケータ弁から潤滑油が排出する場合、構造上、シリンダ内に約 210cc 以上の潤滑油が滞留している必要があり、実際に実機による再現試験では約 700cc の潤滑油の流入を確認した。このことから、今回の事象はピストンリン

グ部に連続して潤滑油が供給される別の要因が重畳していると考えられた。

ピストンにはD/G 機関運転中の潤滑油消費量低減を目的として、最下部のピストンリングにて掻き落とした油をピストン内側に排出するための孔(以下、「ピストン連通孔」)が設けられている。このピストン連通孔を通じてピストン冷却用に供給されている潤滑油が逆流し、ピストンリング部に連続して潤滑油が供給されることが重畳している要因として考えられた。

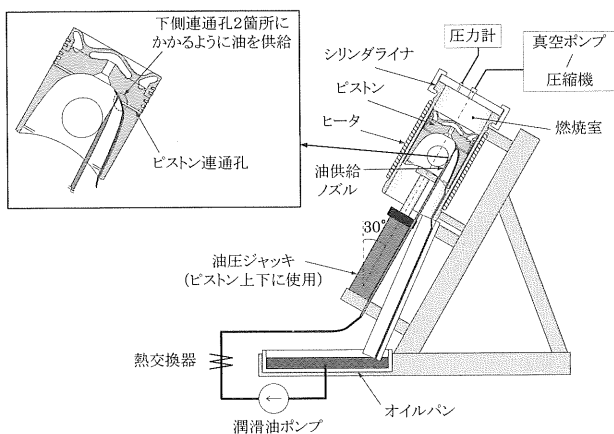
図5 モックアップ試験装置 (負圧によるオイルアップ)

モックアップ試験の結果、 $-1.8\text{kPa}$ 、 $-3\text{kPa}$ 程度の負圧でシリンダ内に潤滑油が流入することを確認した。また、ピストン連通孔のピストン内側開口部への潤滑油かかり具合の影響を確認した結果、ピストン連通孔のピストン内側開口部に潤滑油がかからない状態の場合は、ピストンリング部に保持されている潤滑油量(100cc程度)の範囲で流入し、開口部が潤滑油で覆われた状態では、ピストンリング部に保持されている潤滑油量(100cc程度)を超えて連続的に流入するケースがあった。

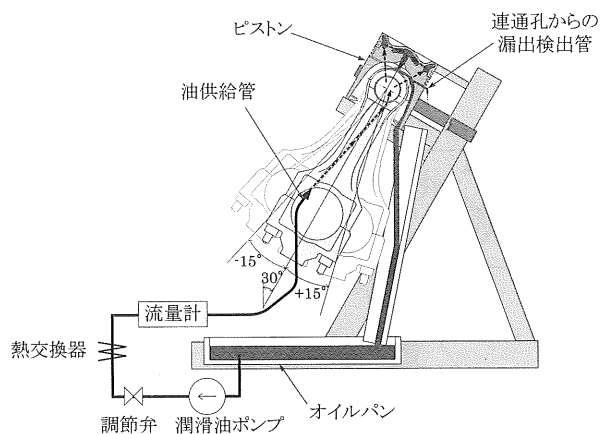
図6 モックアップ試験装置 (ピストン連通孔逆流現象)

モックアップ試験の結果、接続棒頂部形状、ピストンへの潤滑油供給量等の条件が整った場合に、ピストン冷却用の潤滑油が接続棒頂部で跳ね返り、この跳ね返った潤滑油がピストン連通孔を通じてピストン内側からピストンリング部に向けて逆流することを確認した。

実機の接続棒頂部形状を調査した結果、ピストンリングに保持されている潤滑油量(100cc程度)を超えてシリンダ内に潤滑油が流入したシリンダは接続棒頂部が共通してフラットな形状であり、モックアップ試験の結果と一致した。

標準設計からの変更点についての影響調査の結果、D/G 機関停止中の機関入口潤滑油圧力を高めに変更しているため、D/G 機関停止中に冷却用にピストンに供給される潤滑油量が多くなっていることが確認された。

本モックアップ試験において、この潤滑油供給量でピストン連通孔からの逆流が発生することを確認した。

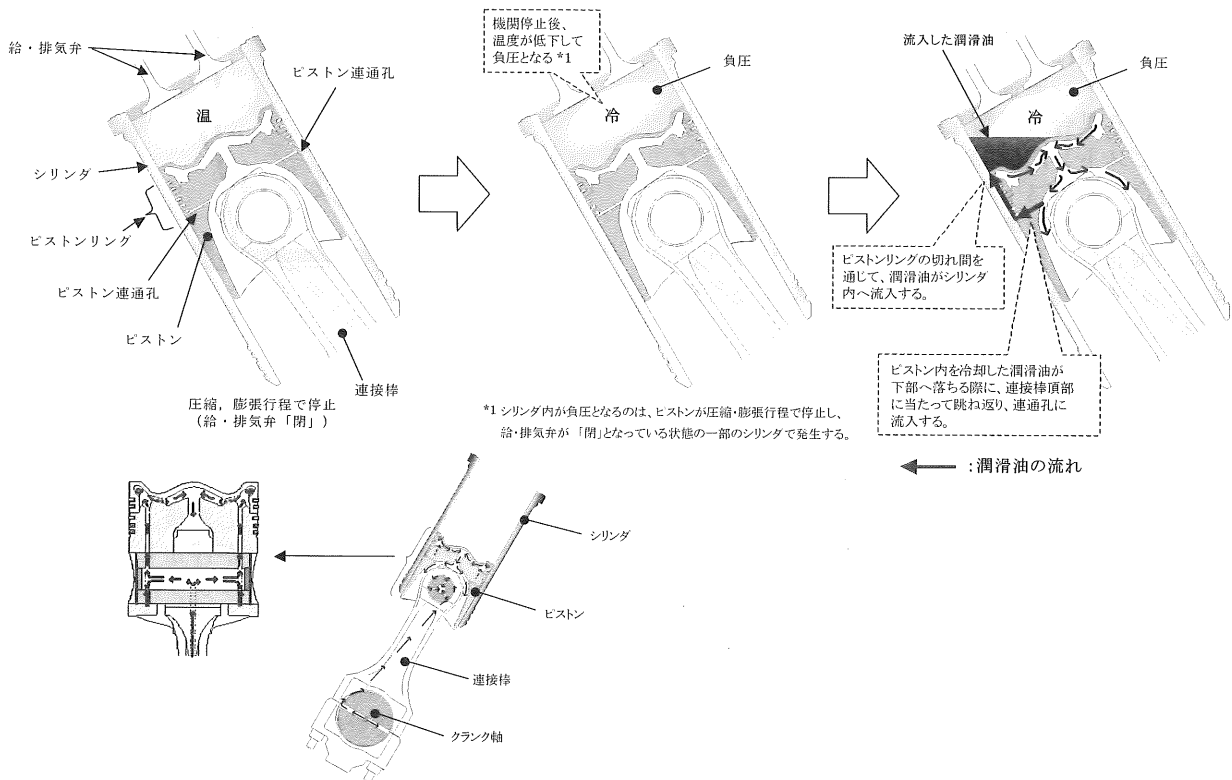
図7 シリンダ内への潤滑油流入の推定メカニズム

D/G 機関が運転状態から停止した後、給・排気弁が閉まっている状態でピストンが停止している場合、シリンダ内の温度低下に伴いシリンダ内が負圧となり、ピストンリング部に保持されている潤滑油がシリンダ内に流入する。

この時、ピストン冷却用の潤滑油がピストンに供給された状態でピストンが停止し、接続棒頂部の形状等の条件が整った場合は、ピストンに供給された潤滑油が下部に排出される際に接続棒頂部で跳ね返り、この跳ね返った潤滑油がピストン連通孔から逆流し、ピストンリング部に供給されることで、

ピストンリング部に保持されている潤滑油量を超えてシリンダ内に潤滑油が流入する。

D/G(A)はこの状態でターニングを行ったため、インジェクタ弁から潤滑油が排出されたと推定した。図7に事象の推定メカニズムを示す。

ピストン連通孔からの潤滑油逆流については、D/G 機関待機中の機関入口潤滑油圧力が標準設計に比べて高く、ピストンへの潤滑油供給量が多くなっていたことも要因として考えられる。

1) D/G 機関停止後、シリンダ内が負圧となる可能性がある期間の潤滑油供給を連続供給から間欠供給に変更した。この変更により潤滑油供給停止中にピストン連通孔からシリンダ内へ空気を流入させることでシリンダ内の負圧を低減する。またピ

ストンリング部に空気層を形成させることで、潤滑油の吸い上げを遮断し、シリンダ内への潤滑油流入量を減少させる。

2) D/G 機関停止中に潤滑油を供給するポンプの出口側に戻り配管を設置し、ポンプから出た潤滑油の一部をポンプ入口側へ戻すことで、D/G 機関停止中の機関入口潤滑油圧力を下げ、ピストンへの潤滑油供給量を減少させ、接続棒頂部で跳ね返った潤滑油のピストン連通孔からの逆流を発生しにくくする。
