「もんじゅ」におけるナトリウム漏えい検出設備の保全活動

Maintenance activities for sodium leak detection system in Monju

JAEA 武藤 啓太郎 Keitaro MUTO Non-Members

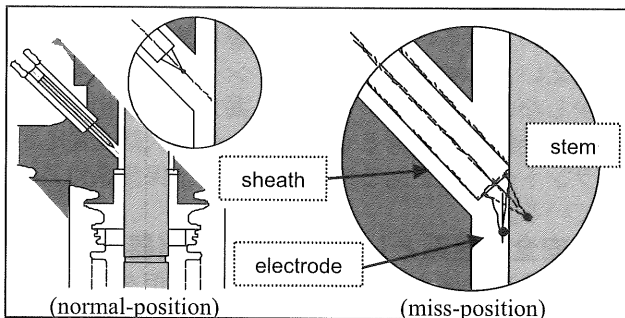
CLD はナトリウムが導体である性質を利用し、シースと電極間にナトリウムが付着し回路を形成することで漏えいを検出する装置である。当該 CLD は弁の漏えい監視のために設置されているが、Fig.1 に示すように、取付け不良のためシースが弁棒に接触し、磨耗することにより電極の先端部が弁棒に触れたため警報が発報した。

Fig.1 CLD : Contact type sodium Leak Detector

誤警報対策として誤警報が発報した同型の CLD については、シーラント型から固定に関する管理方法が明確に定められている Swagelok®継ぎ手タイプに全数 (252 個) 交換をし、ケガキ線により差込深さの測定・記録を実施した。

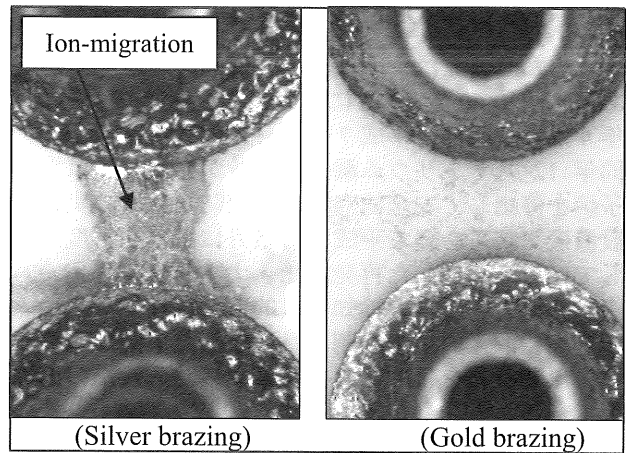
対策として銀ロウ付けである従来品からイオン・マイグレーションの起こりにくい金ロウ付けの対策品に交換を順次実施し、平成 21 年 9 月に全数の交換を完了している。交換後同型の CLD の絶縁抵抗基準、絶縁抵抗値測定頻度を見直し、金ロウ対策品の健全性評価を行っており、健全性が維持されていることを確認している。また金ロウ付け CLD のイオン・マイグレーション対策の有効性評価として実機 CLD を模擬した試験体 (銀ロウ付けタイプ、金ロウ付けタイプ) を製作し、イオン・マイグレーションの発生過程を模擬した条件 (DC50V, 325℃, 120 時間, 結露, 高湿度) にて加速試験を実施した。結果 Fig.2 に示すように、銀ロウ付けの試験体では銀イオン・マイグレーションによる短絡が確認されたが、金ロウ付けの試験体は絶縁抵抗値の低下が確認されず、対策品は有効であることを確認した。

Fig.2 CLD Ion-migration aging test

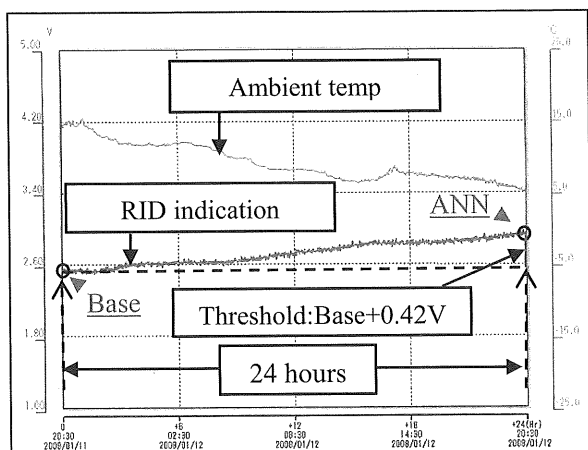
るサンプリングガスの温度、圧力、流量の変化、ナトリウム以外の揮発性物質によっても指示値を変動させる。当該警報発報時は Fig.3 に示すように外気温度が 24 時間前の同時刻に対して約 10 度低下しており、環境温度の変化によってナトリウム漏えいの誤警報が発報したのが原因である。誤警報対策として外気温度変化による影響を小さくするため、RID のシーケンサ処理を変更し、警報発報を判断している指示値比較を 24 時間前値から 1 時間前値に変更した。

Fig.3 RID indication change

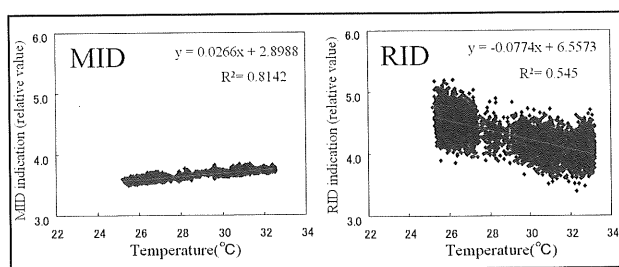
安全保護系以外のナトリウム漏えい検出設備のうち、2 次系ナトリウム漏えい検出設備である RID は、誤警報の発報を抑制することや、常時監視し監視不能時間を無くすこと等、高い信頼性が求められてきている。しかし既存の RID は揮発性物資や環境条件 (温度、圧力、流量等) の影響を受ける特徴や冗長性が無く代替監視ができない問題があり、既存の設備ではその要求には応えにくくなっている。そのため、次期新型ナトリウム漏えい検出器を開発し、より信頼性の高い検出器に置き換えることの検討を行っている。メーカーにおいて新型漏えい検出器として開発・試作した LLD (Laser Leak Detector)、及び MID (Micro Ionization Detector) のフィールドテストを平成 21 年に「もんじゅ」において実施している。LLD はサンプリングガスにレーザー光を集光し、レーザーブレイクダウンにより発生したプラズマ中のナトリウム原子が励起状態から基底状態に遷移する際に発するナトリウム固有の蛍光を測定するため、ナトリウム選択性があり、環境条件、揮発性物質による誤警報抑制や検出感度向上が期待される。MID は既存の RID と同様の検出原理ながら、イオン反応部とイオン検出部を分離しイオン反応時間を既存の電場ではなく流速で制御することで問題となる温度、湿度、流量等による影響を低減させる構造となっている。MID のフィールドテストにおける結果の一例を以下に示す。サンプリングガス温度が 25 度～33 度の範囲における MID, RID の指示値を 10^{-10} gNa/cc の漏えいに相当する出力により除算することで規格化した値に対する温度の依存性を Fig.4 に示す。指示値の温度に対する傾きは MID が 0.027°C 、RID は -0.077°C となり、MID が RID に対して同一環境における温度変化に伴う指示値変化が約 1/3 に抑制されることを確認した。今後継続してこれら新型のナトリウム漏えい検出器の適用性を検討し、検出設備の信頼性向上を図っていくことを計画している。

Fig.4 Temperature dependence of MID, RID
