## 高速実験炉「常陽」の保守経験(2) 「常陽」ナトリウム冷却系電磁ポンプの保守経験

Maintenance experience of Experimental Fast Reactor Joyo (2)  
The maintenance experience on the electromagnetic pumps in Joyo sodium cooling system

日本原子力研究開発機構	須藤 正義	Masayoshi SUTO	Non Member
日本原子力研究開発機構	菅谷 孝	Takashi SUGAYA	Non Member
日本原子力研究開発機構	住野 公造	Kozo SUMINO	Non Member

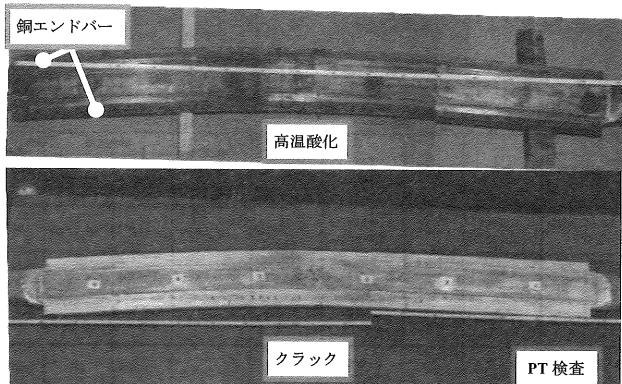
図4 大洗研究開発センターコールド施設におけるダクト変形、銅エンドバークラック・高温酸化状況

ダクトは薄肉構造で、かつ配管系の中では円形から矩形に変化する構造的不連続部になっており、銅エンドバー溶接部は異材継手になっている。過去に大洗研究開発センターのコールド施設で使用していた同型電磁ポンプにおいて、運転開始3年で実施した開放点検時にダクトの変形、銅エンドバー溶着金属部の多数のクラック及び銅エンドバーの高温酸化が確認された実績がある（図4参照）。これらを踏まえ、以下の点検を行っている。

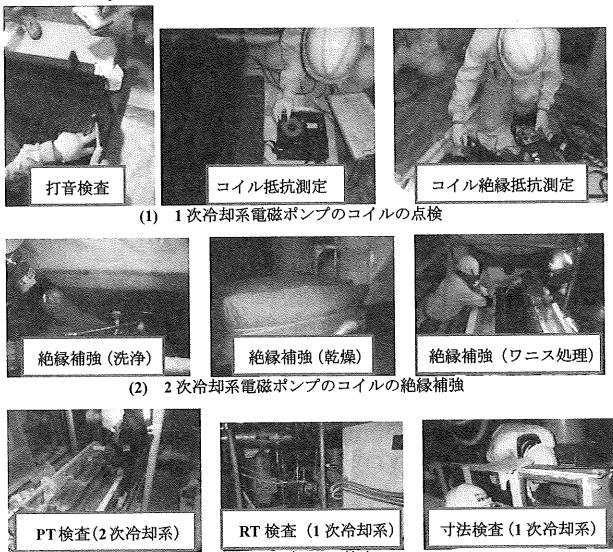
(3) タクトの検査

電磁ポンプのコイル、ダクト、付属計装品等の主要な点検結果を以下に示す（図7参照）。

- ・コイルの鉄心及び絶縁材の外観検査の結果、性能を害する変色、変形はなかった。
- ・コイルの絶縁抵抗測定の結果、判定基準は上まわっているものの絶縁が低下しているものが 33% 確認された。原因としては口出し線へのほこりの付着が考えられることから、口出し線の清掃及び絶縁テープの取り替えを行った結果、絶縁が回復した（ $100M\Omega$ 以上）。

- ・ダクトの外観検査の結果、銅エンドバー部全面に酸化銅スケールが認められたものの異常な変形、有害な欠陥はなかった。

- ・酸化銅スケール除去後の寸法測定の結果、ダクト各部に著しい変形はなかった。ただし、銅エンドバーの減肉が確認されたため、後述のとおり寿命評価を行った。
  - ・溶接部の非破壊検査（PT、RT）を実施し、欠陥がなく健全であることを確認した。

- ・ヒータ、熱電対、ナトリウム漏洩検出器の外観検査の結果、異常な変形、絶縁部の損傷、変色、割れ、緩み等はなかった。
  - ・ヒータ、熱電対、ナトリウム漏洩検出器の絶縁抵抗測定の結果、測定で一部判定基準を若干下回ったものがあったが、清掃及び絶縁テープの補強・交換により、絶縁が回復した（ $50M\Omega$ 以上）。
  - ・冷却ファン・ダンパ等、その他付属機器に異常はなかった。

- ・予防保全として、絶縁補強（洗浄、ワニス処理）を行った。
- ・コイルの打音検査の結果、絶縁材に異常（ボイドの発生や絶縁層の剥離等）はなかった。

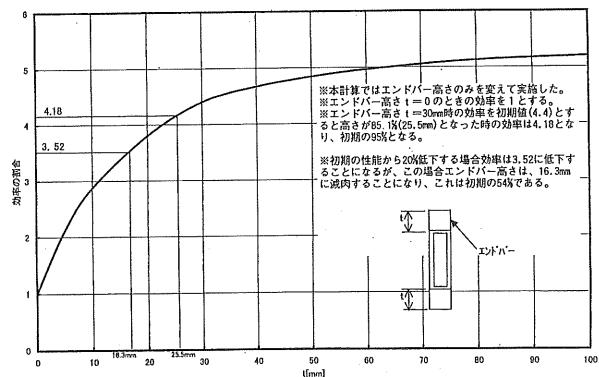
図 8 銅エンドバーの高さに対する効率の割合

エンドバーの断面積をパラメータとした場合のポンプの輸送効率を図8に示す。第13回定検時にダクト寸法測定を行った結果、断面積は $510.7\text{mm}^2$ (平均

値) であった。この結果を基にエンドバーの実効的断面積の初期断面積 ( $20\text{mm} \times 30\text{mm}$ ) に対する比率を求める。

となる。図8より、エンドバーの断面積が85.1%になった時のナトリウムの輸送効率は初期の約95%となるが、オーバフロー系電磁ポンプには元々20%の通電余裕があり、ナトリウム輸送効率が初期の80%程度まで低下しても定格流量での運転が可能であるため、上記エンドバーの減肉に伴う効率低下は運転に支障を及ぼすものではない。なお、現在のところ効率低下に伴う電磁ポンプの運転電圧の上昇は見られていない。

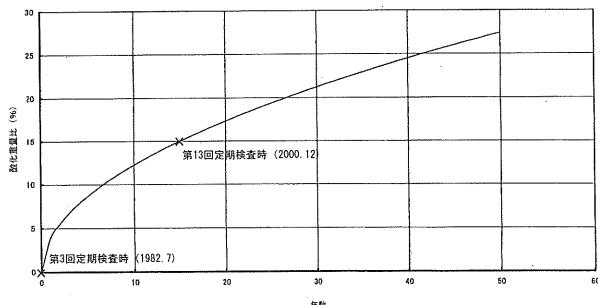
図9 銅エンドバーの酸化腐食進行度

第3回定検時及び第13回定検時の酸化重量比(100[%] - エンドバーの実効的断面積の初期断面積に対する比率[%])をプロットし、(2)式により酸化速度係数を求めた結果を図9に示す。これより、

となる。なお、ここで電磁ポンプ運転期間中（約15年）の原子炉運転と停止時間の比率がその後も同様と仮定した。図8より、ナトリウム輸送効率の80%に相当する銅エンドバーの減少率は約40%であり、図9からその時間的余裕は十分にある。
