# 高速実験炉「常陽」の保守経験(3) 非常用ディーゼル発電機のクランク軸受磨耗の原因と対策

Maintenance experience of Experimental Fast Reactor Joyo (3)  
The countermeasure for wear of the crankshaft bearing of the diesel generator

In Joyo, maintenance program for the emergency diesel generators was revised, because it was confirmed that the wear on the crankshaft bearing was caused by the accumulation of carbon particles through the repetition of short term operation over thirty years.

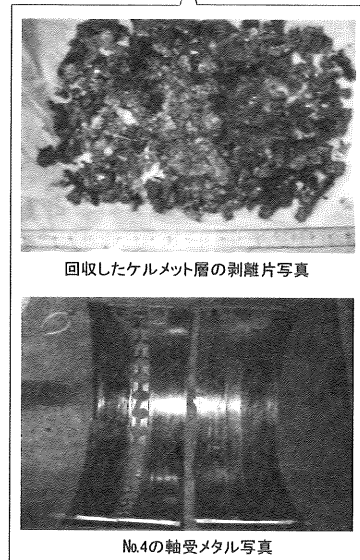
図3 軸受メタル磨耗状況

2008年1月に実施した2号ディーゼル発電機の分解点検において、7組ある軸受の中心位置にあたるNo.4の軸受のクランク室にケルメット層の剥離片を多数確認した。No.4の軸受メタルを取り外し、摺動面を観察したところ、オーバーレイ層及びケルメット層が完全に剥離し、地金層が露出していることを確認した。また、摩擦を生じたことにより地金表面が褐色に変色し、軸受メタル摺動面の両端が薄くなっていた。

なお、No.3の軸受メタルにも部分的にケルメット層の露出が見られたが、著しい磨耗には至っておらず、残りの5組にケルメット層の露出はなかった。

回収したケルメット層の剥離片写真

No.4の軸受メタル写真

一般に、機関の無負荷運転時にはカーボンを含む未燃焼ガスが発生しやすく、これが潤滑性能を阻害し、軸受の磨耗を助長させたと考えられる。

本事象発生当時、ディーゼル発電機は設置後約 33 年が経過していたが、累積運転時間は表 1 に示したとおり約 1,100 時間程度であり、これは、メーカーが推奨する軸受メタルの交換目安である 20,000 時間の約 20 分の 1 であった。しかし、累積運転時間の約半分が定例試運転による無負荷運転であったため、長年に渡る短時間無負荷運転の繰り返しによりカーボンが蓄積され今回の磨耗に至ったと推測される。

2 号ディーゼル発電機については、7 組の軸受メタルと No.4 の軸受メタル用軸受冠を新品に交換した。さらに、クランクシャフト及び下部クランク室を点検業者の工場に搬出して、クランクシャフトの偏芯の矯正、下部クランク室軸受穴の加工修正を実施し、現地で組み込み復旧した。

- (1) 毎週 1 回実施していた無負荷での定例試運転を他の原子力施設と同様に毎月 1 回の頻度とした。
- (2) 起動時の軸受の負担を軽減させるために、試運転前にターニングを実施し、軸受部に潤滑油を馴染ませる。
- (3) 定期的に潤滑油の成分分析を実施し、軸受を含む機関内部の異常を早期発見する。なお、その後のデータを基に、成分分析の実施頻度を 3 ヶ月に 1 回に定めた。
- (4) 施設定期点検毎に行う機関部の点検では、点検毎に 7 組中 1 組ずつ軸受の分解点検を実施してきたが、今後、構造上荷重がかかり易い中心位置の No.4 と両端の No.1 及び No.7 の軸受を中心に点検対象を抽出する運用とする。

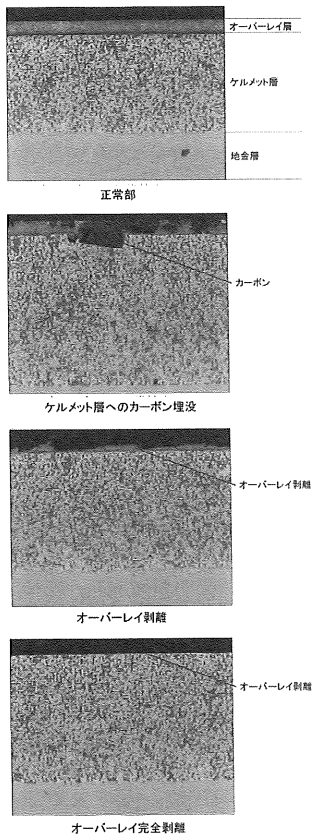
図 4 軸受メタル断面組織状況

原因究明のため軸受メタルの組織分析を行った結果、カーボンがケルメット層に埋没していることが分かった。一例として、部分的にケルメット層の露出が見られた No.3 軸受の断面組織を図 4 に示す。

注) : No. 4 の軸受メタルは磨耗が著しく分析できないため、No. 3 の軸受メタルを使用して分析した。
