東海第二発電所シュラウドサポート溶接部のひび割れへの維持規格及び炉内構造物等点検評価ガイドラインの適用について

Application of JSME Fitness-for-Service Code and JANTI Guideline for Inspection and Evaluation of Reactor Internals to Cracks found at Shroud Support of Tokai II Power Station

日本原子力発電株式会社	堂崎 浩二	Koji DOZAKI	Member
日本原子力発電株式会社	山本 幸司	Koji YAMAMOTO	
日本原子力発電株式会社	山本 祥司	Shoji YAMAMOTO	
日本原子力発電株式会社	片岡 武司	Takeshi KATAOKA	
日立G Eニュークリア・エナジー株式会社	伊東 敬	Takashi ITO	Member

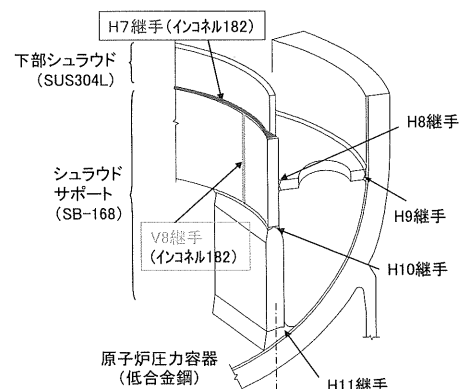
Fig.1 Weld Joints of Shroud Support

東海第二発電所は、第 24 回定期事業者検査期間中の炉内構造物検査において、第 21 回定期事業者検査で確認されていたシュラウドサポートシリンダ軸方向溶接継手（以下「V8」という）のひび割れ（3 箇所）の継続検査を実施したところ、V8 内面及び炉心シュラウドとシュラウドサポートシリンダの水平方向溶接継手（以下「H7」という）内面に新たなひび状の指示模様（以下「欠陥指示」という）を確認した。このため、範囲を拡大して検査を行い、その結果、合計 40 箇所の欠陥指示を確認した。これらをひび割れと判断し、法令に基づき、評価を実施した。

検査対象のシュラウドサポートシリンダの構造と欠陥指示を確認した軸方向溶接継手 V8 及び水平方向溶接継手 H7 を Fig.1 に示す。

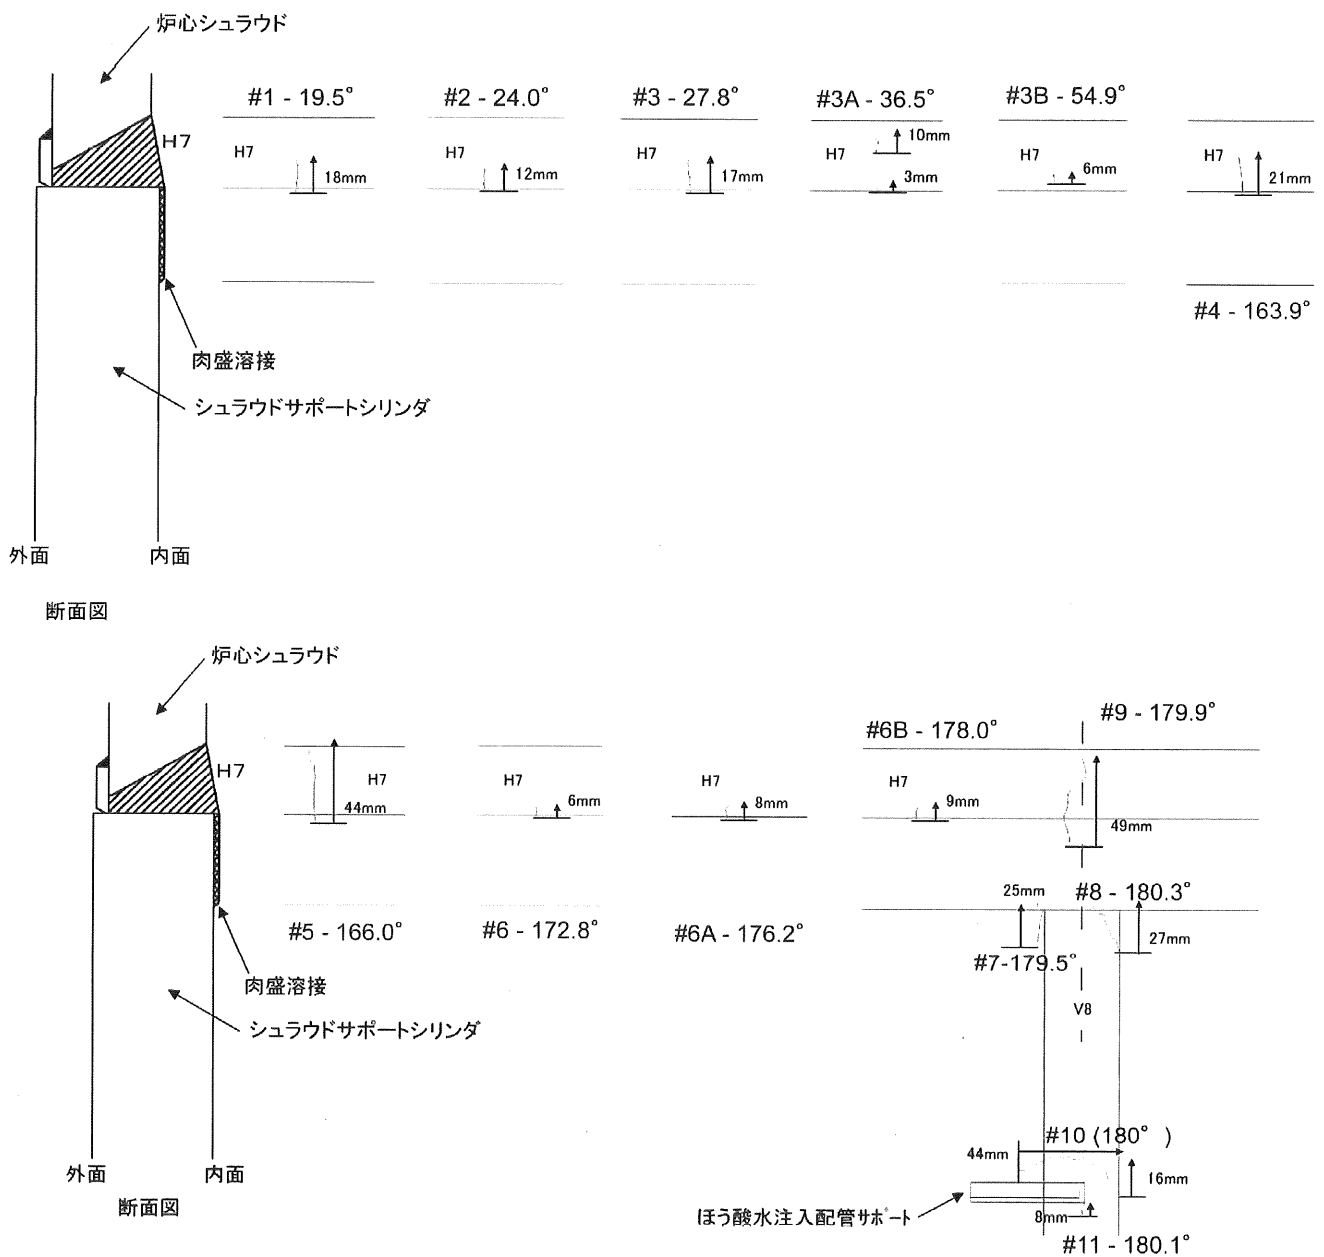
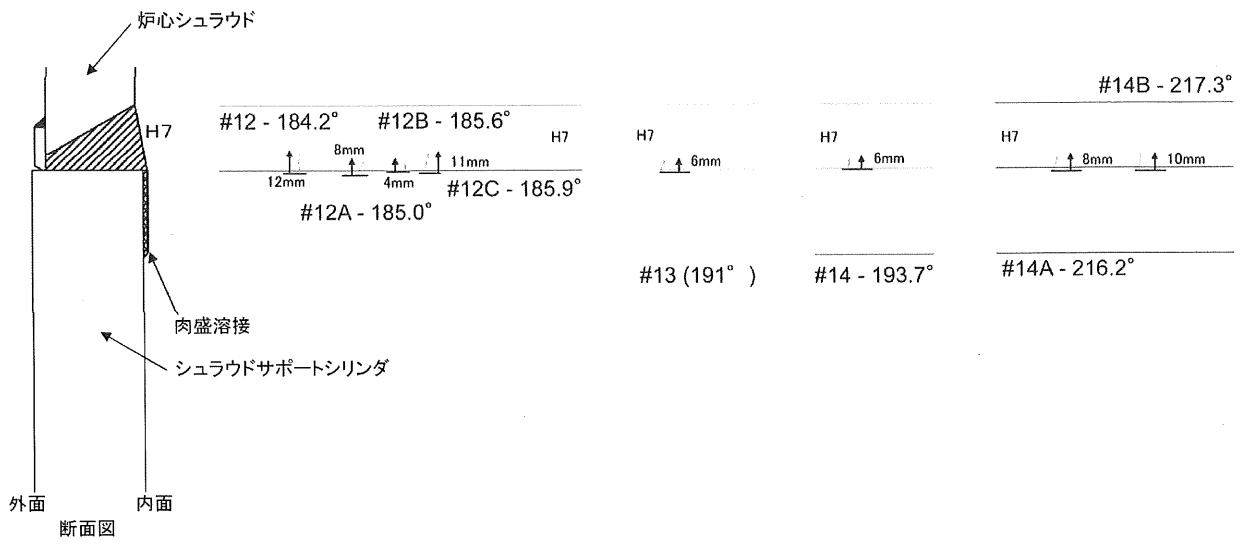
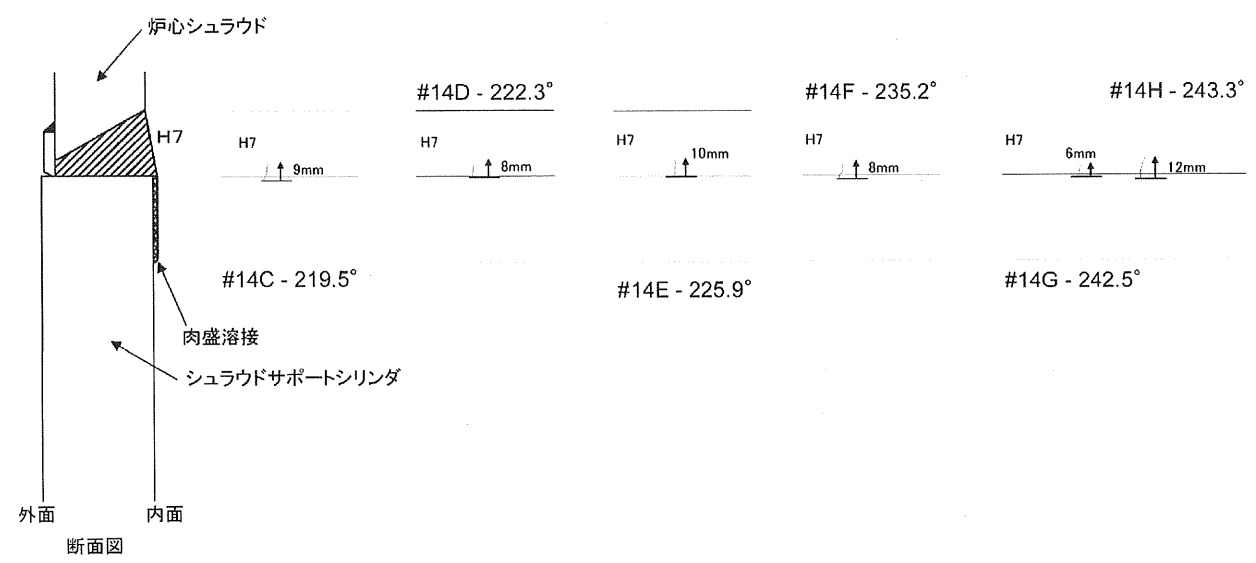
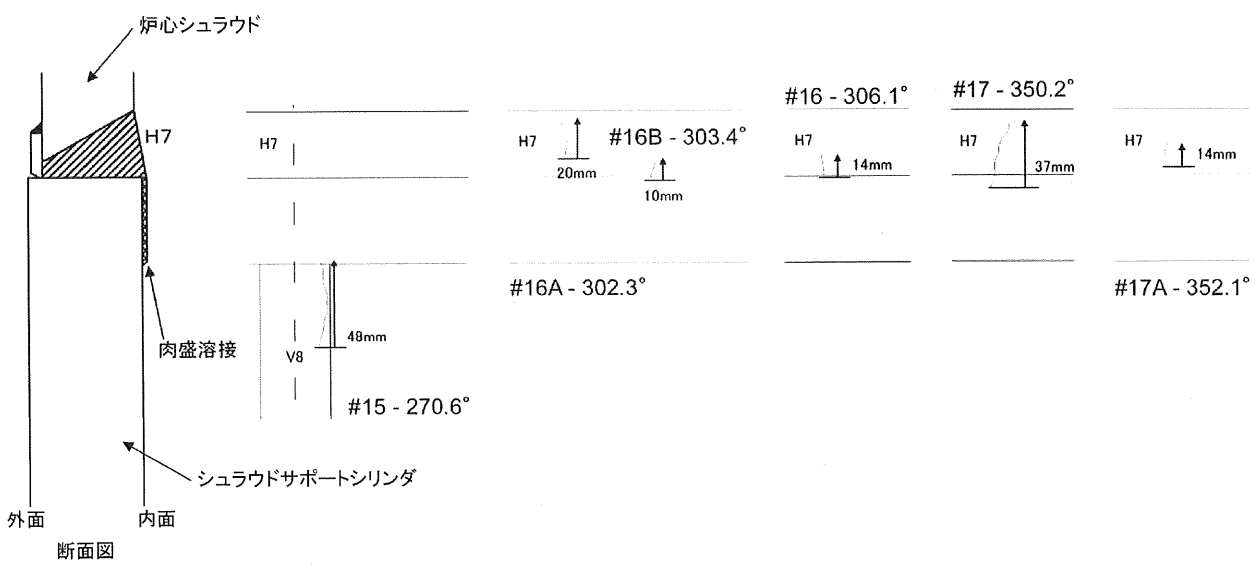
Fig.2 VT Results

炉内構造物のVTを行った結果、V8及びH7について17箇所欠陥指示を確認した。欠陥指示は、ほとんどが各溶接継手の溶接金属部に、H7については一部溶接金属部から溶接熱影響部にかけて観察された。欠陥指示の形状は、16箇所が軸方向、1箇所（ほう酸水注入配管サポート上部）が軸及び周方向であった。

検査実施結果を Table 1 及び Fig.2 に示す。

検査部位	深さ		板厚	長さ		探傷範囲
	平均値	最大値		平均値	最大値	
V8 外面	45.3	63 (貫通)	63	105.7	171	欠陥指示 近傍
V8 内面	16.4	23.2	63	53.5	112	欠陥指示 近傍
H7 内面	15.2	50 (貫通)	50	29.3	171	欠陥指示 近傍

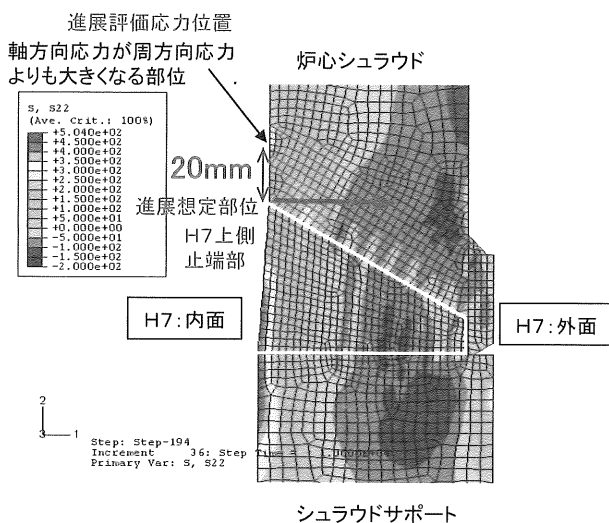
Fig.3 Axial Stress Distribution around H7

一方、Fig.3 に軸方向応力分布を示すように、H7 上側溶接止端部から上方に 20mm 離れた位置より上側においては、相対的に軸方向引張応力が支配的となることから、H7 上側溶接止端部から上方に 20mm 離れた位置の応力分布 (Fig.4) を用いて、H7 上側溶接熱影響部における周方向ひび割れであると仮定して進展を予測した。初期欠陥の形状は、維持規格に基づき、長さ 10mm、長さ 10mm の半楕円形状とした。

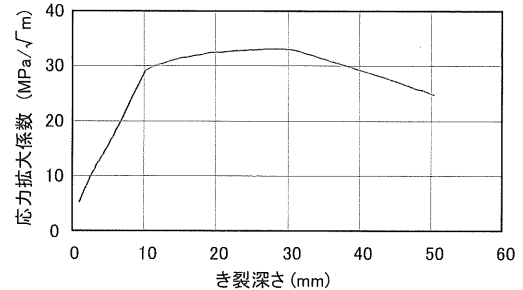
Fig.5 Calculated Stress Intensity Factor of Cross Section

Fig.4 の応力分布に基づき算出された応力拡大係数の分布を Fig.5 に示す。これと維持規格の低炭素ステンレス鋼に対する SCC 進展速度線図を用いて進展解析を行った結果を Fig.6 に示す。これによれば、例えば今後 30 年間程度では進展は著しくなく、30 年後に長さ 6mm、長さ 17mm に進展する程度であると評価された。

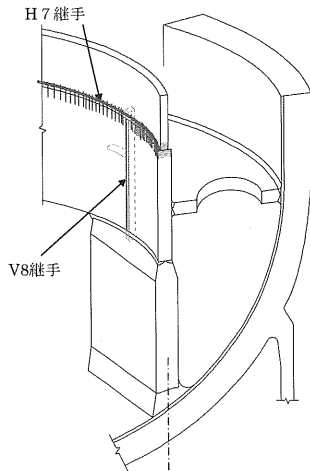
Fig.7 Fracture Analysis Model with Cracks

V8 には、全 4 本の継手に軸方向貫通のひび割れを想定した。上端は H7 開先上端に溶接熱影響部 (10mm) を加えた位置とし、下端は H10 開先下端に溶接熱影響部 (10mm) を加えた位置とし、ひび割れの幅は V8 内面における開先幅とした。

H7 には、確認されたひび割れの数から、全周に想定されるひび割れの数 (126 個) を包絡するように全周 1° ピッチで軸方向板厚貫通のスリット状にひび割れを想定した。

想定貫通ひび割れ上端は H7 開先上端に溶接熱影響部 (10mm) を加えた位置、下端はシュラウドサポートシリンダ内面 (インコネル 82) 肉盛下端に溶接熱影響部分 (10mm) を加えた位置とした。

ほう酸注入配管サポートすみ肉溶接継手上側には、周方向すみ肉溶接長に溶接熱影響部 (10mm) を加えた長さの周方向貫通のひび割れを想定した。

また、H7 上側溶接熱影響部の周方向に仮定したひび割れについては、深さは 2.2.1 の進展評価結果に基づき想定年数によりパラメトリックに変化させるこ

とし、周方向には保守的に全周としたリング状の欠陥としてモデル化した。

以上の考え方に従いひび割れをモデル化した解析モデルを Fig.7 に示す。

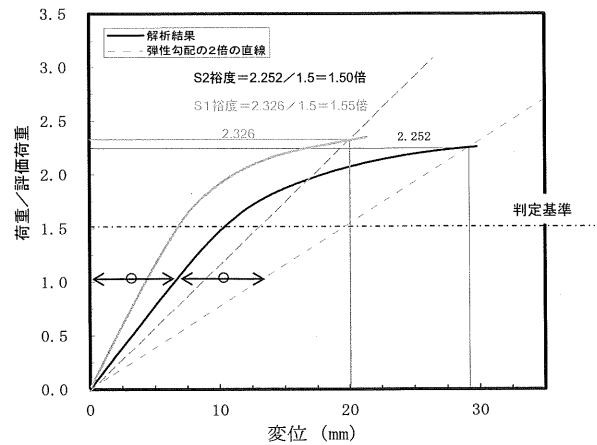
Fig.8 Evaluation Result for 30 years after

評価時から 30 年後の条件における二倍勾配法による評価結果を Fig.8 に示す。十分な裕度を有していることから、確認されたひび割れ及び仮定した周方向のひび割れが 30 年後の時点でも構造健全性に影響を及ぼすものではないことを確認した。

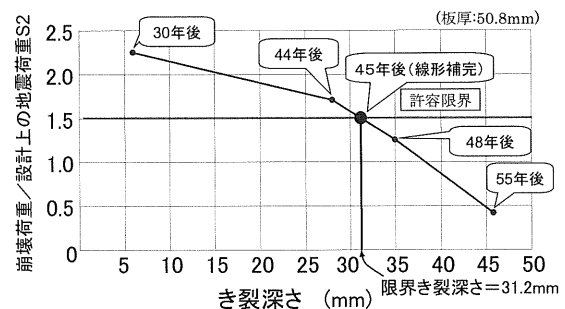
Fig.9 Allowable Limit Crack Depth and Related Time

また、H7 熱影響部に仮定した周方向リング状の欠陥の深さをパラメータとする解析結果を Fig.9 に示す。これから、評価時から 45 年後に許容限界に達すると評価された。

すなわち、V8 及び H7 について至近の定期事業者検査において点検した後は、隔回毎の定期事業者検査時の点検を行うこととした。
