浜岡5号機 駿河湾の地震に伴うタービン保全復旧報告

Maintenance Report of Hamaoka Nuclear Power Station Reactor No. 5 Turbine Damaged by Suruga Bay Earthquake

中部電力(株)	長谷川 義朗	Yoshirou HASEGAWA	Member
中部電力(株)	堀井 一明	Kazuaki HORII	Member
(株)日立製作所	青木 薫	Kaoru AOKI	Member
(株)日立製作所	柴下 直昭	Naoaki SHIBASHITA	Member

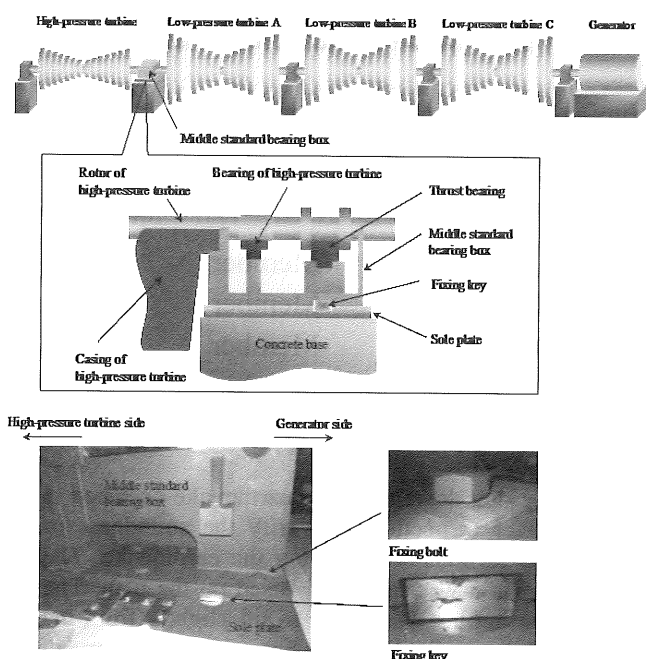
Fig.1 Middle standard bearing box

中間軸受箱取付ボルトの緩み（最大 5.5mm）、中間軸受箱のタービン基礎部からの浮き上がり（最大 1.8mm）が確認された。

Fig.1に中間軸受箱の図を示す。中間軸受箱にはスラスト軸受（タービンロータの軸方向に動く力を受け止める軸受）が収納されている。中間軸受箱はタービン基礎部であるソールプレートに取り付けられており、ソールプレートとは、固定キーで水平方向に、取付ボルトで鉛直方向に固定されている。

中間軸受箱はタービンロータの位置決め基準となっているため、中間軸受箱の位置がずれた場合、タービンロータの位置がずれ、動翼（回転体）とダイヤフラム（静止体）との接触が生じる可能性がある。

中間軸受箱取付ボルトについては、ボルトの増径（M56→M64）、本数増加（10本→14本）を実施し、せん断、鉛直引張に対するボルトの強度を1.83倍とした。今回、中間軸受箱取付ボルトは、変形（降伏点：280MPa）が確認されたが、破断（引張強さ：459MPa）には至らなかったため、ボルトの強度を1.64（ $=459/280$ ）倍以上にすれば、今回と同程度の地震に対してはボルトの変形を防止することができる。ボルトの強度がメネジの強度を超えると、メネジが損傷してソールプレートの修理を実施する必要があるため、メネジの強度（ボルトの強度の2.69倍）を上限としてボルトの補強を実施した。

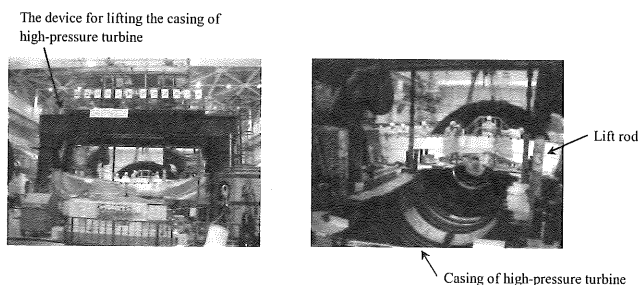
Fig.2 The device for lifting the casing of high-pressure turbine

中間軸受箱の詳細点検を実施するためには、中間軸受箱をタービン基礎部から取り外す必要がある。中間軸受箱は高圧車室を支持する構造となっているため、中間軸受箱を取り外すためには高圧車室を吊り上げる必要があった。高圧車室には高圧タービンの排気管であるクロスアラウンド管が接続されているため、クロスアラウンド管の支持構造物を取り外したうえで、ジャッキアップ装置により高圧車室をクロスアラウンド管とともに 135mm 吊り上げ、中間軸受箱の取り外しを実施した。Fig.2 にジャッキアップ装置の写真を、Fig.3 に中間軸受箱の取り外し順序を示す。

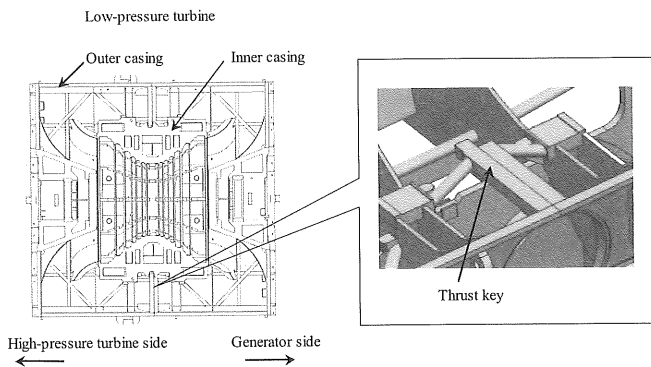
Fig.4 Thrust key of inner casing of low-pressure turbine

- ・動翼とダイヤフラムとの接触痕
(接触による摩耗深さは最大 2mm 程度)
- ・低圧内部車室スラストキーの変形
(変形量は最大 3.5mm)
- ・中間軸受箱取付ボルトの変形 (伸び)
(伸び量は最大 7.6mm)
- ・中間軸受箱の軸方向固定キーおよびキー溝の変形
(変形量は最大 0.8mm)

Fig.4 に低圧内部車室スラストキーの図を示す。低圧内部車室は低圧外部車室に収納されており、低圧外部車室はタービン基礎にボルトおよびキーにより固定されている。低圧内部車室スラストキーとは、低圧内部車室の軸方向の移動を拘束するもので、低圧外部車室に取り付けられている。

今回の地震により生じたタービンの損傷は、主に中間軸受箱取付ボルトの損傷および低圧内部車室スラストキーの変形に起因すると推定されたことから、今回と同程度の地震への対策として、中間軸受箱取付ボルトおよび低圧内部車室スラストキーの補強を実施した。

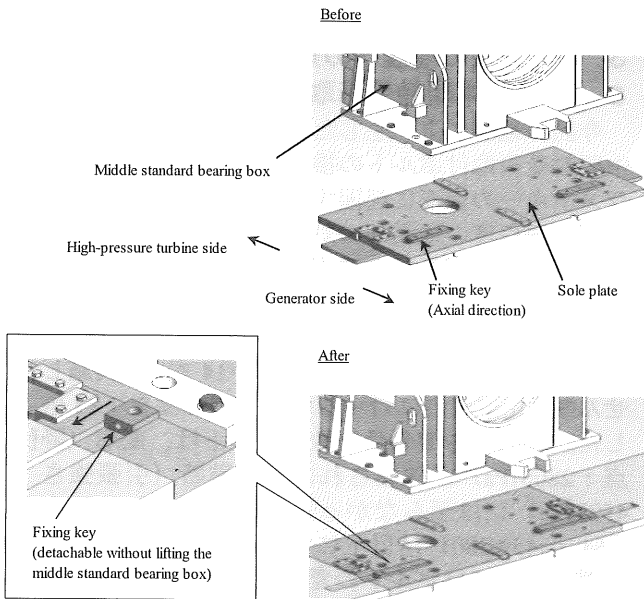
Fig.6 Detachable fixing key of middle standard bearing box

中間軸受箱の吊り上げには、高圧車室の吊り上げや干渉物の撤去が必要となり、準備および復旧を含めて2ヶ月以上の工期を要する。中間軸受箱を吊り上げることなく軸方向固定キーを引き抜いて、キー

の変形の有無を確認できるよう、タービン基礎部のキー溝の形状を改善した。これにより、地震後の早期復旧が可能となる。Fig.6 に改善後のキー溝形状を示す。
