福島第一原子力発電所6号機における液滴衝撃エロージョンによるタービン抽気配管損傷とその対応について

Through wall degradation problem of the turbine extraction steam drain piping due to liquid drop impingement and measures taken for this problem at Fukushima Dai-ichi Nuclear Power Plant Unit 6

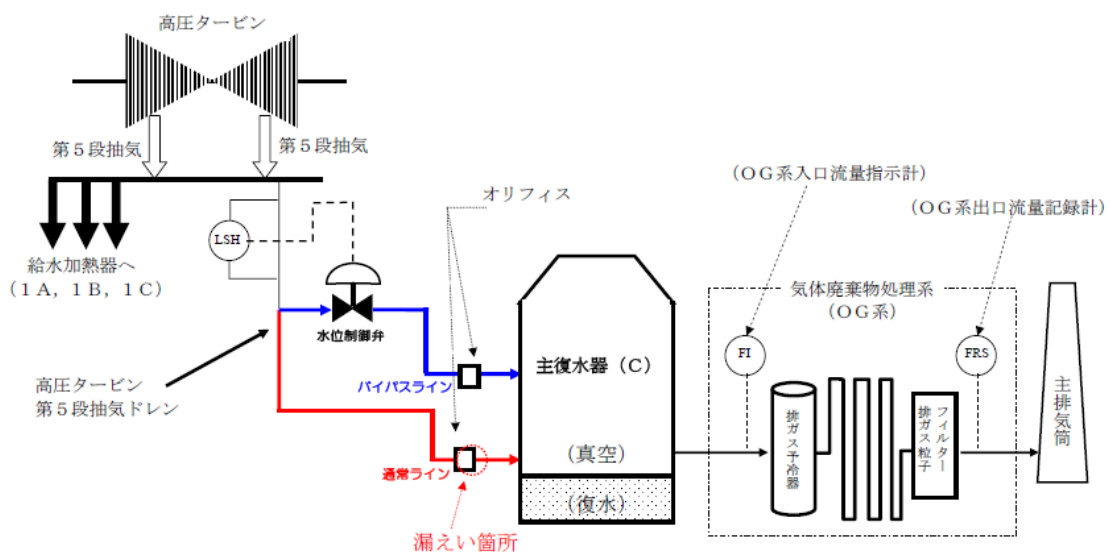
Fig. 2 高圧給水加熱器ドレン系統概略図

高圧タービン第 5 段抽気ドレン配管は、抽気配管で連続的に発生する湿り蒸気を含む凝縮水（以下、ドレンという）を排出させる目的で設置されている。Fig.2 に示すように、通常ラインとバイパスラインで構成されており、どちらも主復水器へ接続されている。

通常ラインおよびバイパスラインには、それぞれに主復水器近傍にオリフィスが設置されており、それぞれのオリフィス口径は通常ラインが 8.5mm、バイパスラインが 16.2mm となっている。発生したドレンは通常ラインに設置されたオリフィスを介して急激に減圧されて膨張し、流速を増して連続的に主復水器へ流れるようになっている。

- a. 当該ドレン配管（管外径：114.3mm）は、主復水器に接続され、また、主復水器近傍にオリフィスが設置されており、漏えい箇所はそのオリフィス近傍で確認された。
- b. 漏えい箇所はオリフィス中心から約 53mm 下流側であり、配管の上面に発生していた。また漏えい箇所の大きさは幅 2mm（最大）、長さ約 34mm のスリット状で、配管の周方向に発生した貫通孔であった。
- c. なお、貫通孔は当該箇所の 1 箇所だけであり、当該ドレン配管の他の部分には異常は認められなかった。

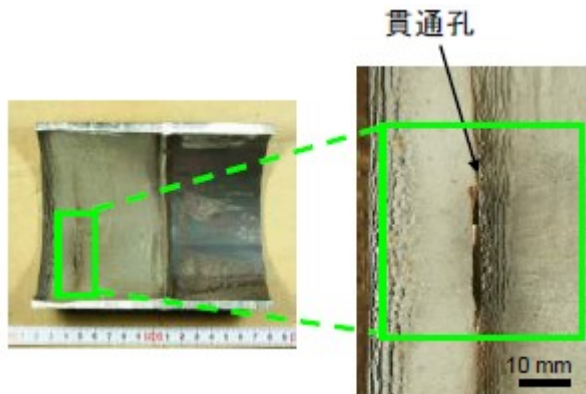
Fig.3 損傷部の内面観察結果

当該箇所を切り出して半割にし、配管内表面を観察した結果、**Fig.3** に示すように著しい減肉が見られ、貫通孔が確認された。また、減肉が認められない部分は薄い黒色の皮膜に覆われていた。当該箇所近傍には、流体の流れ方向と概ね直角のステップ状の模様が見られ、流れ方向に対して何段にも分布していた。

一方、配管内表面には、腐食、孔食は認められなかった。貫通孔にもエロージョン・コロージョンに特徴的なウロコ状や馬蹄形模様は認められなかった。オリフィス内部を観察した結果、異物は無かった。また異物が存在したと考えられる痕跡も認められなかった。

これらの事実から、当該箇所の減肉はエロージョンにより貫通孔に至ったものと考えられた。

(1) オリフィス下流部近傍の配管肉厚変更

今回確認された減肉は、プラント起動から約半年を経過した段階で貫通まで至っていることから、2010年8月に予定されている次回定期検査開始までの運転期間中（約5ヶ月）に配管貫通まで至らないよう十分な余裕を見込んで、従来のものよりも肉厚が厚い配管に変更することとした。

- オリフィス下流部：公称肉厚 6.0mm から 15.0mm に変更
- オリフィス下流配管：公称肉厚 6.0mm から 8.6mm に変更

4.1で講じた対策ではオリフィス下流におけるエロージョンの発生を完全になくすことは不可能である。このため、2010年8月から予定されている次回定期検査において、オリフィスを主復水器へ直接接続（主復水器内へ移設）することとした。本対策を実施することにより、万が一オリフィス下流からの漏えいが発生したとしても、ドレンによるアタックを考慮して設計した復水器内であることからプラントの安全性、信頼性が損なわれることはない。

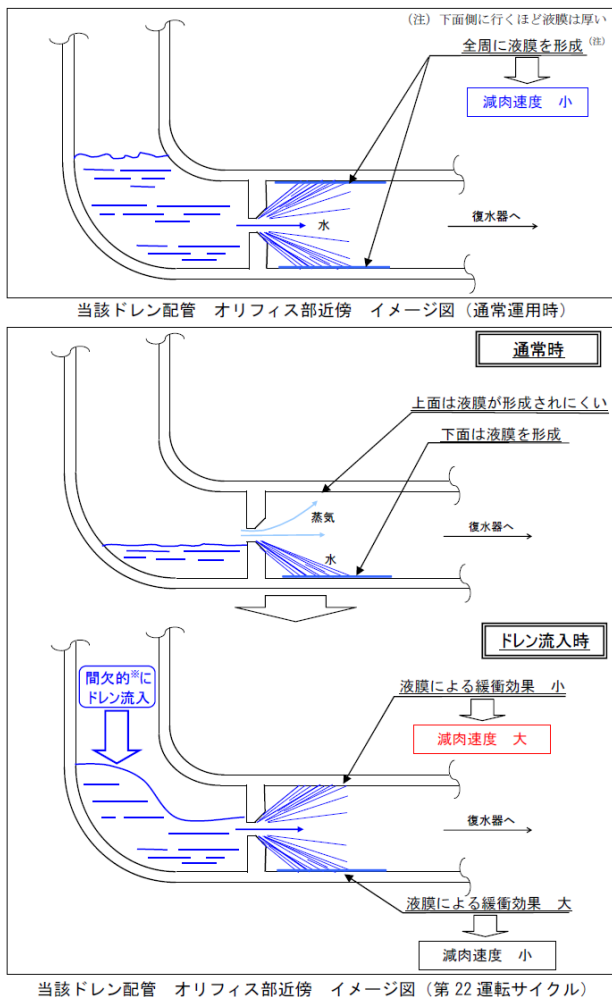
Fig. 4 当該ドレン配管オリフィス部近傍の推定状況

これまでの調査に基づきエロージョンによる減肉が発生し、貫通孔に至るメカニズムについて検討した。その結果、通常運転サイクル期間中は、**Fig. 4** 上段に示すようにオリフィス下流の配管には上面、下面ともに保護液膜が形成されるのに対し、今サイクル運転中のほとんどの期間は、バイパスラインに設置されている水位制御弁を開運用にしたことで当該ドレン配管に流入するドレン量が減少し、**Fig. 4** 中段に示すように下流配管の上面は保護液膜の少ない状態になっていたと推定された。

水位制御弁の構造上、ドレン流量は一定とはならず、**Fig.5** に示す息継ぎのような現象が繰り返されていた。このような状況において、**Fig.5** の状態①と②ではドレンは主にバイパスラインを流れ、状態③においては、一時的ながら当該ドレン配管に大量のドレンが流れた。この結果、**Fig. 4** 下段に示すように保護液膜のないオリフィス下流配管上面にドレンが間欠的にあたり、著しいエロージョンが発生したものと推定される。

- 貫通孔が発生した当該箇所は、元々、オリフィスによるフラッシュを発生するメカニズムを有する部位であり、エロージョンが起りやすい環境下であった。(Fig.4 上段図参照) ただし、オリフィスによりドレンがほぼ均等に拡散されていたため、オリフィス下流配管は上面も下面も保護液膜が形成されていた。
- タービン取替工事の影響により、当該ドレン配管への流入ドレン量が増加した。
- プラントを起動し定格出力に到達後、「ドレンポット水位高」警報の頻発により、運転中は水位制御弁を「開運用」とした。
- 水位制御弁の「開運用」とし、バイパスラインを併用したことにより、当該ドレン配管に流れるドレン量が減少したため、当該ドレン配管のオリフィス上流部では、蒸気（気相）の割合が大きい状態で蒸気とドレンがオリフィスを通る状態となった。
- オリフィス上流部内の蒸気の割合が大きい状態では、オリフィス上流部の水位は通常運用時よりも水面位置が低くなるため、蒸気がオリフ

- イスを通過する際、オリフィス孔近傍まで満たされた水がオリフィス下流部の下面に飛ばされてドレンの液膜が形成された。(Fig.4 中段)
- オリフィス下流部の下面はドレンによる液膜が形成された状態であったが、オリフィス下流部の上面は蒸気により比較的液膜が形成されにくくエロージョンが進みやすい状態（液滴が直接配管表面に作用する状態）となった。(Fig.4 中段)
- バイパスラインに設置されている水位制御弁が玉型弁で弁座部分の構造が堰と同様の効果を持つため、バイパスラインを通過するドレン量は一定とはならず、Fig.5 に示す息継ぎのような現象が発生した、このため、同図の状態③において間欠的にドレンが通常ラインに流れる結果となった。(Fig.4 下段)
- オリフィス下流部の上面は液膜が形成されにくくエロージョンが進行しやすい状態にあったため、通常運用時でも比較的減肉していた上面側が、間欠的なドレンの流入に伴いさらに著しくエロージョンが進み、貫通孔に至った。(Fig.4 下段)
