東海再処理施設における海中放出管からの漏えいについて

—海中放出設備及び漏えい事象概要—

Liquid leakage from the sea release pipe of the Tokai reprocessing plant
 — Summary of ocean-releasing facilities and the leak phenomenon —

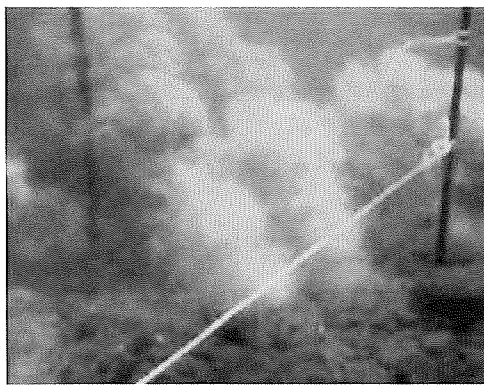
図 5 海底からの着色水の湧出状況

その結果、放出口から陸側へ約 600~750m の範囲で有意な値が検出されたことから、当該範囲を詳細に調査したところ、放出口から陸側へ約 760m の位置で着色水が湧出していることを潜水士が確認した。図 5 に「海底からの着色水の湧出状況」を示す。

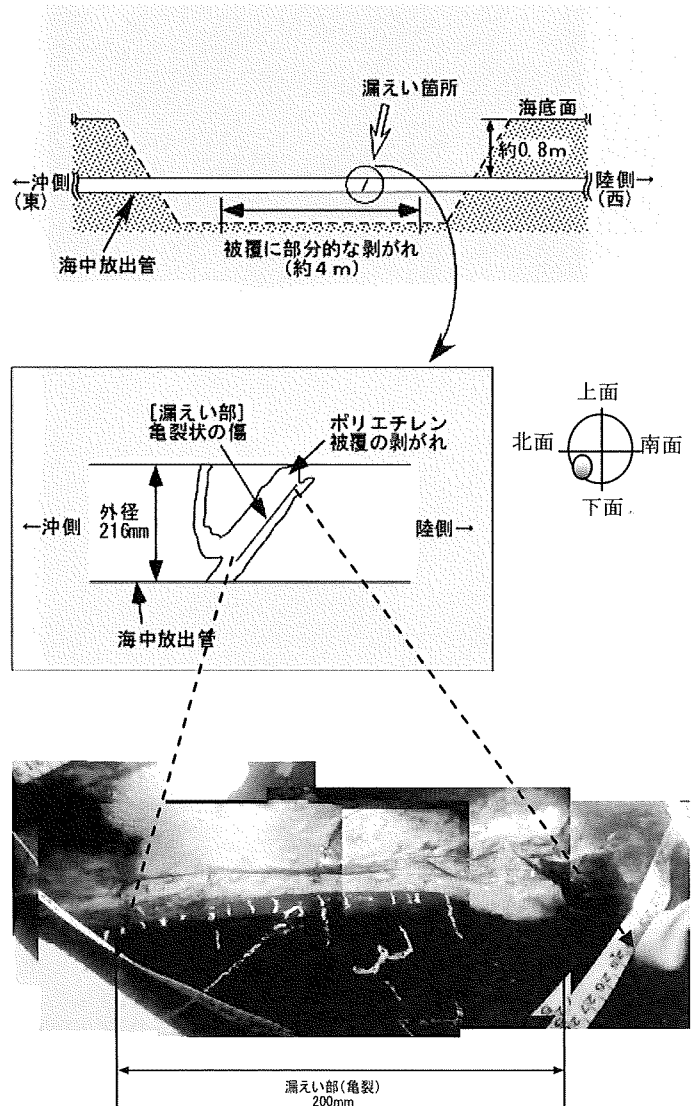
図 6 漏えい箇所の状況

漏えい箇所を観察した結果、配管の北側面のやや斜め下に漏えい箇所があり、配管外面のポリエチレン被覆ははがれ、約 15~35mm の凹みの中に長さ約 200mm、幅約 1mm のき裂状の傷が認められた。また、傷を中心に埋設配管に若干の曲がり認められ、漏

えい部を含む約 6m の範囲のポリエチレン被覆に多数の傷とはがれが認められた。図 6 に「漏えい箇所の状況」を示す。
