浜岡原子力発電所5号機 主復水器細管損傷の影響調査

Effect of sea water intrusion from main condenser, damaged by break on reactor core internals, Hamaoka Unit 5

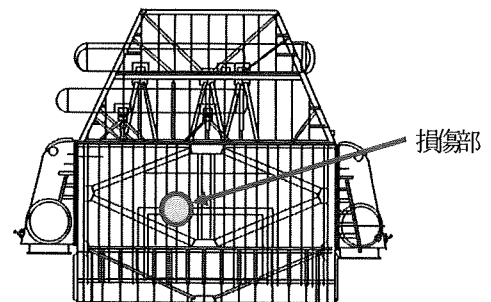
Fig.1 Outline of main condenser

平成 23 年 5 月 14 日 16 時 30 分に、復水器蒸気室(A-1)の細管が損傷し、ホットウェル(A)内への海水流入を介して原子炉施設内に海水が混入した。後日の調査により、損傷配管の近傍の電動機駆動給水ポンプ(A)ミニマムフロー配管の閉止板が脱落したのを確認した。

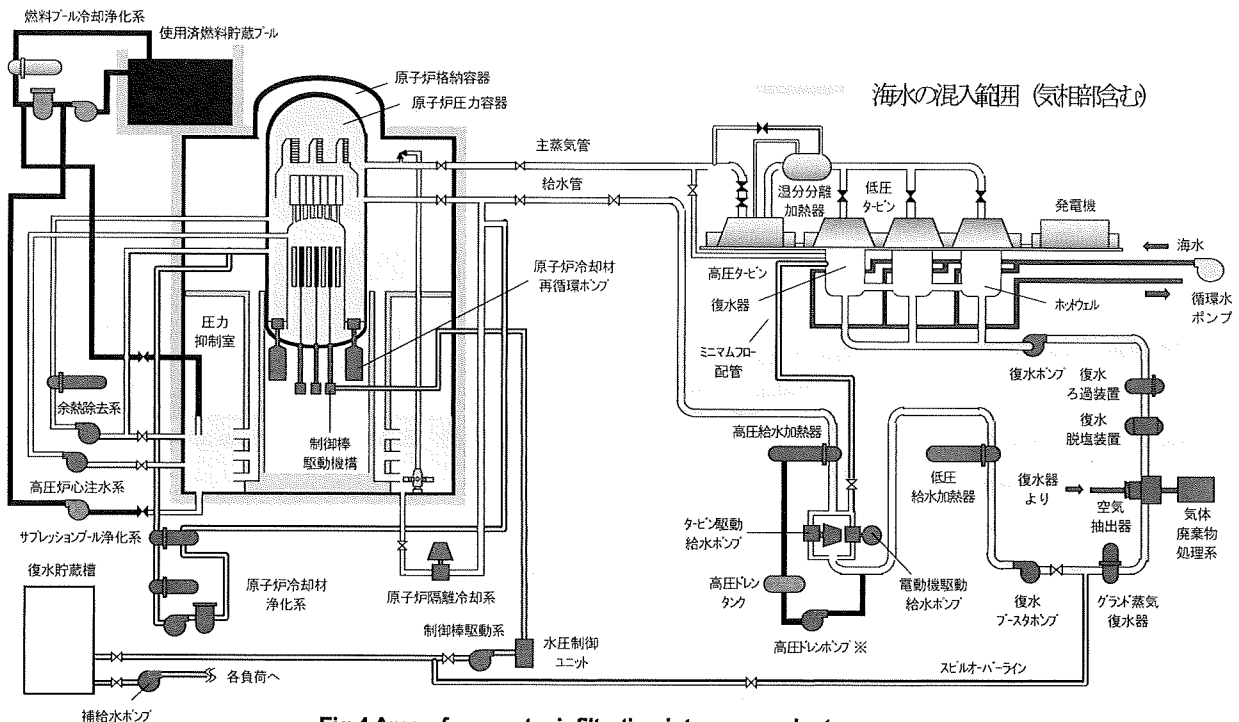
Fig.4 Area of sea water infiltration into power plant

復水器ホットウェルから混入した海水は、復水脱塩装置にて海水中の成分（主に塩化物イオン）を除去できていたが、時間経過とともに除去能力を超え、給水系及び復水ブースターポンプ入口配管に繋がる制御棒駆動系を通じて、原子炉圧力容器内に混入した。また、復水貯蔵槽にも混入した。

事象発生前後の復水器ホットウェル及び復水貯蔵槽の水位変化から、全体で約 400m³ の海水が原子炉施設内に混入したものと算定した。

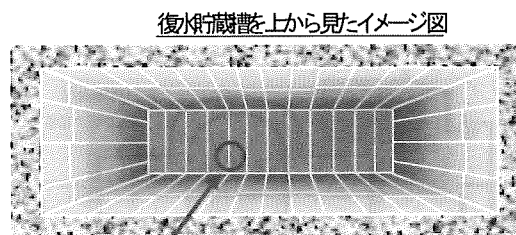
Fig.9 Example of Surface appearance of CSP

- ・ CRD については, 窒化処理されている部分等に腐食が認められた。
- ・ CRD 系, 補給水 (以下, 「MUWC」という。) 系等の一部の弁において, 弁蓋嵌め輪や弁棒バックシート部等に腐食が認められた。
- ・ CSP の内張り材 (SUS304) の溶接部及び溶接部近傍に 40 個の孔 (底部 35 個, 壁部 5 個) が認められた。

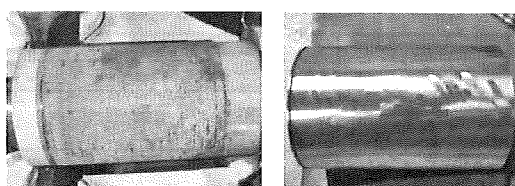
Fig.10 Surface appearance of CBP shaft sleeve

- ・ CBP については, 分解前のハンドターニングでシャフトが回転しない事象が発生した。分解調査の結果, ブッシュとスリーブに錆が認められた。
- ・ 復水器 (A) で細管損傷が認められたほか, 復水再循環ラインに繋がる復水器 (B) 細管に, 腐食によるものと思われる渦流探傷試験の優位な指示 (変形) が認められた。

as found condition after maintenance
(軸スリーブ：SCS2)

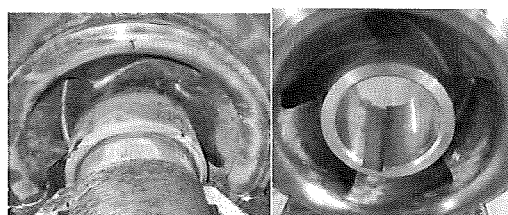
Fig.11 Surface appearance of CBP impeller

as found condition after maintenance
(インペラ：SCS1 Mod)

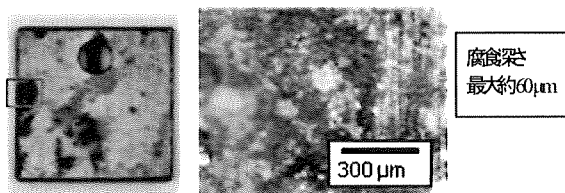
Fig.13 Surface observation results of test specimen (SCS19A)

- ・ステンレス鋼（SCS19A）で、最大深さ約 60μm の腐食孔が観察された。他の材料（SUS403, SUS304, SUS316(LC), SUS316L, XM-19, Y308L, Y316L, NCF600, X-750, Alloy82, SA-533 TypeB Class1, STPT410）では、いずれも局部腐食は確認

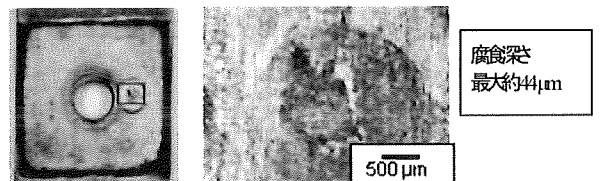
Fig.14 Surface observation results of test specimen (SUS304)

- ・オーステナイト系ステンレス鋼(SUS304, SUS316L, SCS19A, XM-19)及びマルテンサイト系ステンレス鋼(SUS403)においてすきま腐食(局部腐食)が確認された。
- ・ニッケル基合金(NCF600, X-750)においては、すきま腐食(局部腐食)の発生は確認されなかった。

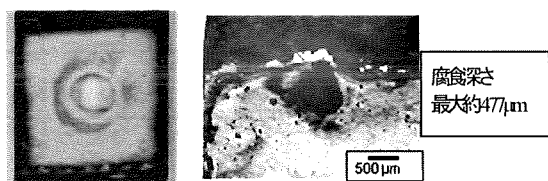
Fig.16 Surface observation results of test specimen (SUS403)

- ・ RHR (A) の条件①及び条件②, RHR (B), RHR (C), CRD 系, MUWC 系の各システムの腐食試験の結果から, いずれもマルテンサイト系ステンレス鋼 (SUS403, SUS630) のすきま構造部位で局部腐食が認められた。すきま腐食が生じた試験片のうち多くの試験片では, すきま部のとば口近傍に腐食生成物が認められた。
- ・ 一方, オーステナイト系ステンレス鋼 (SUS304, SUS316L) では, いずれの系統の環境下でもすきま腐食 (局部腐食) は認められなかった。
