解説 記事

国際原子力機関(IAEA)による 女川原子力発電所耐震調査

東北電力株式会社

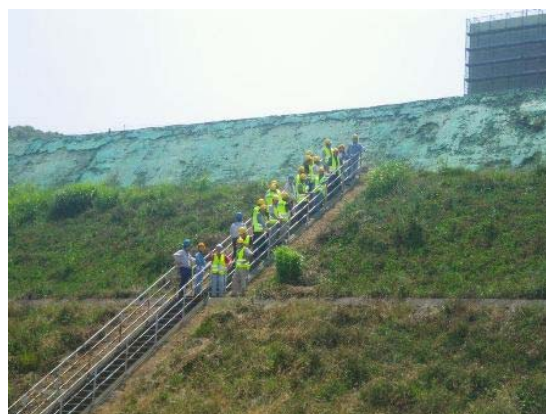
図2 防潮堤調査

- 安全に関わる建物に比べてより低い構造性能要求のもとに設計されたタービン建屋（B クラス）の上層階の壁に、鉄骨トラス構造の変形に伴うクラックが見られた。非安全系建造物としての設計であることに加えて、地震による地盤と建屋の揺れが非常に大きかったことを考慮すると、こうした観察結果は構造要素の性能として想定範囲内である。2、3号機のタービン建屋において、建設工事に設置したトラス構造の最下部を接合していたボルトがせん断したが（当該トラスは建設工事中の荷重を支えるために設置されたものであるため）、運転開始後の構造安定性を損なうものではなかった。
- 1号機計画当時、過去の記録等から想定津波高さを約 3m としたが、専門家による議論を踏まえ敷地高さは余裕を考慮し 14.8m とした。2号機計画時には、日本で初めて 869 年貞観津波に関する古地震学的調査を実施し、その知見を踏まえた数値シミュレーションの結果、津波高さを 9.1m と評価するとともに敷地前面の法面を補強した。2002 年、土木学会手法に基づき想定津波高さを 13.6m と評価し、敷地の安全性を確認した。この値は、東日本大震災時に（震災 1 年前に設置した潮位計により）観測された津波高さ 13.0m と同程度の高さであった。ストラクチャーチームは敷地海側の法面とその補強構造での損傷や沈下、機能不全が無いことを確認した（図 2）。
- ストラクチャーチームは、今回の大地震における地震動の大きさと長さにも関わらず、発電所の建造物は驚くほど損傷がなかったと結論付けた。

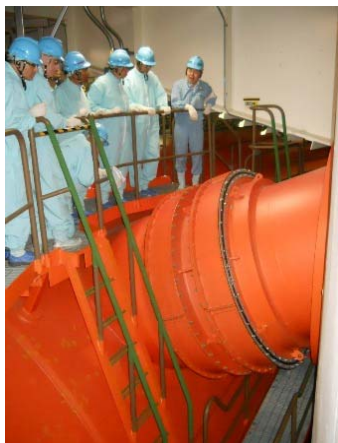
図4 現地調査（2号原子炉格納容器）

- 地震の際、制御棒は要求どおり挿入され、3基すべてが臨界制御の安全機能を満足しながら停止した。地震発生時、2号機はちょうど再起動を開始したところであった(訳注1参照)。1号機および3号機の炉心冷却は、原子炉隔離時冷却系および主蒸気逃がし安全弁による減圧によってなされ、残留熱除去系により冷温停止に至った。それゆえ、炉心冷却と二次的な熱除去の重要な安全機能は1、3号機で確保された。格納容器の健全性に影響はなかった。これまでの格納容器の点検では、構造上の損傷は確認されていない。このうち、2、3号機ベローズシールの外観点検においても損傷は確認されていない(図4)。

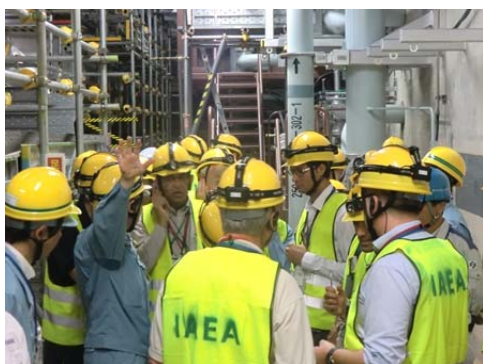
図5 浸水調査（2号原子炉補機冷却水系熱交換器0室）

- 1・2号と3号の中央制御室とそこに設置してある計測制御設備の耐震性能についても確認した。全号機において安全に関する計測制御機能の喪失はなかった旨の報告を受けた。それぞれの制御室において、いくつかの照明カバーが天井から落ちたことが報告された。中央制御盤の確認が行われ、内部の機器が確実に取り付けられ、制御盤もきちんと設置されていたとの総合的な結果を得た。
- Bクラスのタービン建屋に設置されている主蒸気止め弁はタービンバイパス弁と同様に、必要な機能を果たした。確認の結果、タービン停止に必要な機器は、構造上厳しい条件にはならず、操作性を維持していた。2、3号のタービンでは、動翼と中間軸受の支持構造物、ベースプレートに地震による損傷が確認された。1号タービンは未点検であるため、これまでのところ損傷は報告されていない。
- 発電所員により確認された61項目の機器損傷や機能低下についても確認した。最も重要な事象は、地震によって1号機で発生した電源盤の火災と、津波によって2号機で発生した原子炉補機冷却水系B系での浸水であった（図5）。浸水は、水密扉からの漏え

いと他の浸水経路の存在によって、当該の部屋から隣接したエリアに浸水が広がったことにより、高压炉心スプレイ補機冷却水系の機能喪失を引き起こし、さらに原子炉補機冷却水系A系も脅かした。これにより、発電所の最終ヒートシンク機能を危うくした。津波は非安全系である3号機のタービン補機冷却海水系の浸水も引き起こした。
