東日本大震災による女川原子力発電所の被害状況の概要 および安全性向上に向けた取り組み

Summary of Great East Japan Earthquake response at Onagawa Nuclear Power Station and further safety improvement measures

東北電力(株)

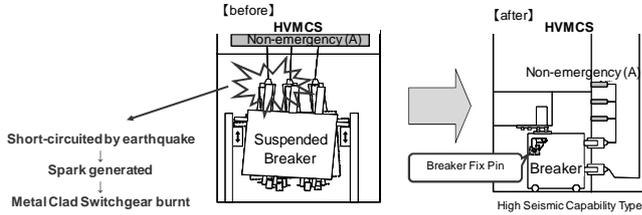
Fig.1 High Voltage Metal Clad Switchgear(Non-Safety)

1号機高圧電源盤内のしゃ断器が、地震による振動で大きく揺れたため、しゃ断器の断路部が破損し、高圧電源盤内で周囲の構造物と接触して短絡等が生じた。対策として、横置き型で固定する機構（駆動ピンによりしゃ断器を固定）の高圧電源盤に更新した（Fig.1）。

- Probable Cause:
- Breakers shaken by earthquake in HVMCS
 - Short circuit with surrounding structure
 - Spark melted cable covers and generated smoke

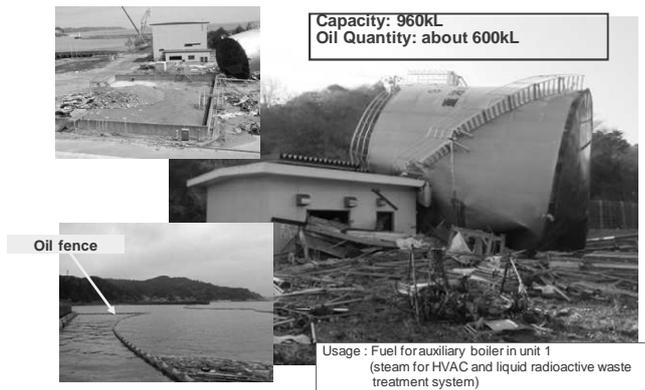
Fig.2 Heavy Oil Storage Tank

1号機重油貯蔵タンクは、発電所構内の主要設備が設置されている敷地高さより低く、基準海面から高さ2.5m(地盤沈下後)の場所に設置してあったため、津波の影響により倒壊した(Fig.2)。

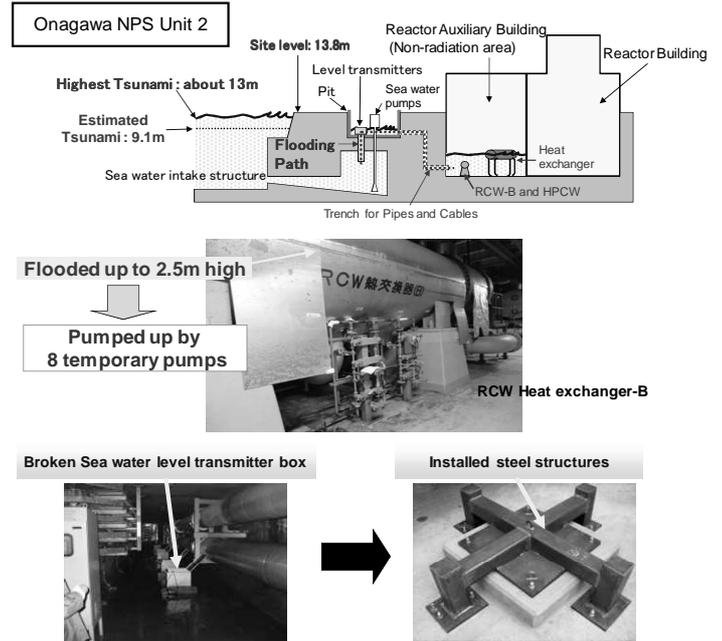
Fig.3 Emergency Diesel Generator Cooling Systems Flooded

津波による水位上昇の影響で2号機海水ポンプ室に設置してある水位計設置箱の上蓋が押し上げられ、そこから流入した海水がケーブルトレイおよび配管の貫通部を通じて原子炉補機冷却系熱交換器室等に浸水した(Fig.3)。浸水対策として水位計を安全上重要な機器が設置されていないエリアに移設し、開口部に閉止板の取り付けを行い、水位が上昇した場合の流入防止措置を図った。さらに、ケーブルトレイおよび配管貫通部の補修を行った。
