国内原子力発電所トラブル情報分析に基づく 疲労損傷事象に対する安全性向上に関する検討について

Study of fatigue failures to improve safety based on the analyses
of failure database in Japanese nuclear power plant

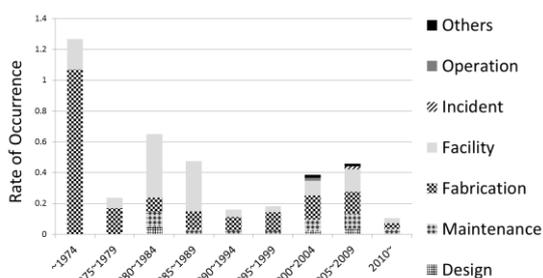
Fig. 5 Number of Occurrence per one Plant in every 5 years by Mechanical Vibration, focused on Root Cause

- Fig.2 より機械振動の約半数が配管で発生している。内訳としては、計装配管やドレン管など口径が小さく振動の影響を受け易い配管部位で多く発生している。
- Fig.3 より製作・施工と設備不備が特に多い。保守不備には、保全活動中に初期欠陥が発生した事例 10 件が含まれており、重複含め 9 割の事例で運転開始以前から欠陥や振動対策への不足が存在していたといえる。
- Fig.4 よりクラス 1 での発生が約 30% を占めている。内訳としては、クラス 1 機器に付随する小口径配管の損傷が 9 件、ポンプ主軸の折損や弁棒折損など直接的に機能の損失に繋がる事例がポンプと弁で合わせて 19 件発生している。
- Fig.5 よりプラント一基当たりの発生件数は、運転初期を除き増減しており明確な減少傾向は読み取れない。
- Fig.6 より使用期間 5 年以内の発生件数は多く、使用期間 10 年以降はほぼ横ばいとなっている。
- 主な対策としてサポート等の取り付けや改良品への交換などによる機器の剛性の強化および共振の回避が行

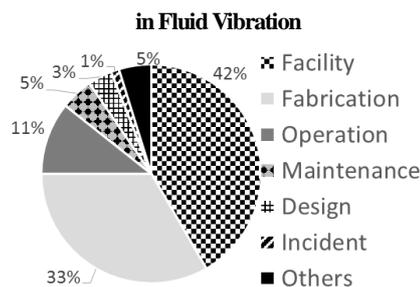
Fig. 8 Ratio of Occurrence Classified by Root Cause of Fluid Vibration

- Fig.7 より、半数近くが配管で発生している。内訳については計装配管などの小口径配管やスプリッタ等配管に付随する部品での発生が多い。また蒸気発生器や湿分分離加熱器、排気塔など分類に漏れる事例が多い。
- Fig.8 より、発生要因は製作・施工と設備不備が8割近くを占めている。キャビテーションなどの発生を防止するために運転マニュアル等が改定されたため、運転・操作が3番目に多い。
- Fig.9 より、クラス1及び2での発生が20%を超えている。支持構造物やスプリッタ、小口径配管などクラス1機器の周辺機器の損傷が6件、弁棒折損や弁溶接部での亀裂発生など直接的に機能の損失に繋がる損傷が複数発生している。
- Fig.10,11 より、使用期間5年未満での発生件数が多いことを除き、発生時期および使用期間に経年的な変化は見られない。
- 主な対策はサポート等の取り付けや改良品への交換による機器の剛性の強化および共振の回避である。またキャビテーションの発生や配管内部流体への気体の流れ込みによって振動が発生した事例では対策として弁開度の規定や運転監視の強化などが行われている。

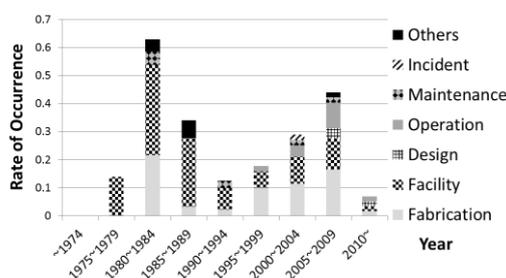
Fig. 10 Number of Occurrence per one Plant in every 5 years by Fluid Vibration, focused on Root Cause

振動による疲労損傷に対して、学協会規格などの明確な基準ルールは定められていない。Fig.3、Fig.8 から使用開始前より応力集中部や振動への対策不足といった要因が内在していたと言える。これらの要因に対し、再発防止対策として溶接方法や支持方法の改善や施工後の検査の強化などが実施されてきた。このことは飯田の論文でも指摘されており、長らく個別の機器への対応や水平展開が続けられてきた。対策済みの機器での再発事象は確認されていないものの、Fig.5,6、Fig.10,11 に示す通り発生率や件数に経年的減少傾向は見られない。前述の通り振

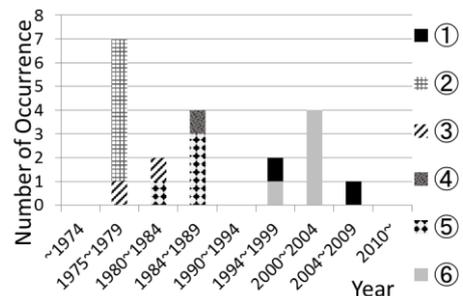
Fig.14 Number of Occurrence in High-cycle Thermal Fatigue, Categorized into 6 types

- Fig.12 より設計段階での対策不足が主な発生原因である。
- Fig.13 より約 70%がクラス 1 機器で発生している。配管やノズル、弁やポンプのシート部、溶接部に発生しており、疲労損傷の進展により安全機能に影響を与える恐れがある。
- Fig.14 より、同種の熱疲労タイプのトラブルは、およそ同一の時期に集中して報告されている。
- Fig.15 より、トラブルが報告されるまでの機器の使用期間は概ね短く、15 年以内に発生している。
- 主な対策として、熱疲労の原因である熱成層や温度揺らぎの発生を防止または緩和することが挙げられる。そのため配管や弁の配置や構造の変更が多く行われており 12 件に上る。また損傷発生部位近傍での温度測定の実施による熱成層や温度揺らぎの発生状況の把握および対策の妥当性の検証が行われている。部品の取替のみが行われた事例も数件存在するが、全て使用期間 10 年以上のものであった。

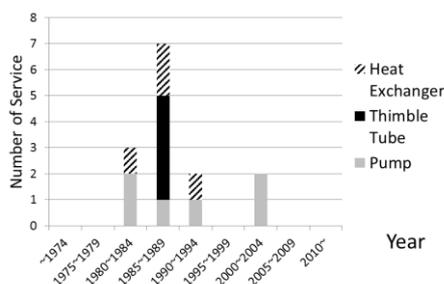
Fig.16 Number of Occurrence every 5 years by Fretting, focused on Damaged Components

- Fig.16,17 より、フレッシング全 14 件の発生箇所はポンプ、案内管、蒸気発生器伝熱管に分類され、1995 年以降はほとんど発生しておらず、使用期間は 20 年以下である。
- ポンプでは、異物フレッシングなど偶発的な事例やモーターで発生した事例を除き、ECCS 余熱除去ポンプ車軸で発生したフレッシング疲労 2 件が該当する。小流量浄化運転を長時間実施したことが起因となって発生しており、対策として運用の変更がおこなわれた。
- 案内管では、炉内計装用シンプルチューブで 80 年代後半に集中して 4 件報告されており、何れも摩耗進展防止対策および ECT 調査の強化が行われた。
- 蒸気発生器伝熱管では、当初有意な指示信号の認められた管に施栓を施す対策が行われていたが、91 年にフレッシング疲労により伝熱管が破断する事例が発生し、蒸気発生器の取り換え、保全活動の改善、品質管理の強化など抜本的な対策が行われた。
