東通原子力発電所 敷地内断層（破碎帯）の評価の概要

Summary of Evaluation on Faults (Fracture Zones) at Higashidori Nuclear Power Station

東北電力(株)

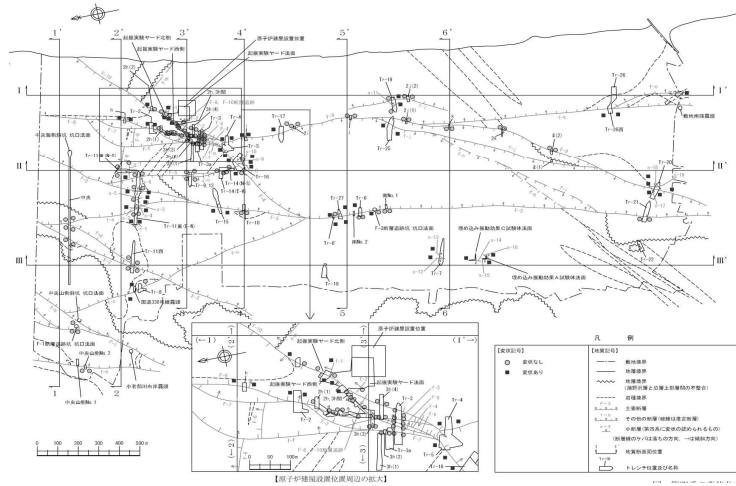
Fig.3 Distribution of Quaternary deformation

敷地の断層または岩盤風化部を被覆する第四系の一部には、第四系基底面の小規模な段差、破砕部粘土の第四系への注入、第四系中の小断裂及び撓み（以下、これらを「第四系変状」という。）が認められる。

- 同一断層でも変状のある箇所とない箇所があり、分布は限定的。
- 第四系変状は岩盤劣化部の幅あるいは厚さが大きい箇所に対応して認められる傾向がある。また、岩盤劣化部には膨張性粘土鉱物であるモンモリロナイトが多く含まれている。
- 変状が生じていない断層破砕部は固結していることが多く、また、変状が生じている断層破砕部でもその深部は固結していることが多い。
- 第四系変状のずれの量が小規模で、累積性が認められない。
- 第四系中の小断裂には、正断層センスのものと、逆断層センスのものが混在することがある。
- 変状が生じている小断層は、ごく浅部で消滅するものが多い。
- 泊層での第四系変状は断層のない箇所にも見られ、主として上方への撓みからなる。
- 変状の形成時期は限定的で、概ね標高の低い（海側）での形成時期は新しい傾向にある。

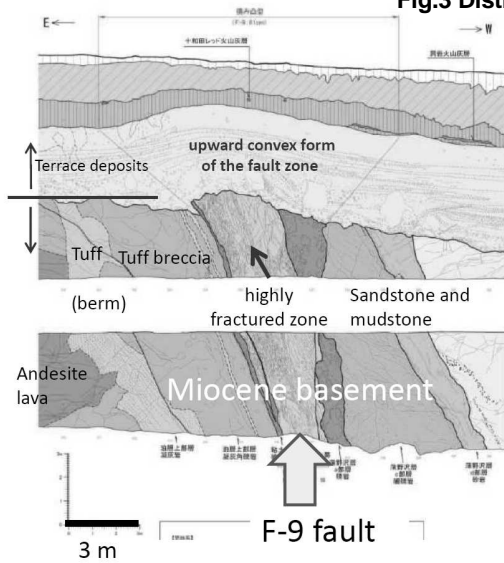
Fig.4 An example of Quaternary deformation (F-9 fault)

第四系変状は、地表付近の断層破砕部およびその近傍の劣化部および風化変質による劣化部（小断層の上盤側等）に関係して形成されたものと考えられる。形成メカニズムとしては、岩盤の劣化部（割れ目が多く発達、または風化に伴う軟質化した部分等）の一部が、敷地内の地下水位の変化等に伴う吸水等によって、体積膨張することによって発生したものと考えられる。
