再処理施設分析廃液配管の腐食部の復旧

Restoration of the corrosion department of the reprocessing facilities analysis waste fluid plumbing.

Corroded pore was found at stainless pipe for liquid waste solution from the analytical laboratory. Part of the pipe was cut for preparing samples to investigate the cause of the corrosion. The same size of stainless pipe was welded to recover it, under the strict radiation control. The restoration work was done inside of the vinyl house, as it is called “greenhouse”, which was the small room completely separated with outside by vinyl sheet. All the works, cutting, decontamination, digging groove and welding with back seal gas, were done inside of the greenhouse. We report the work method for recovery of corroded pipe containing radioactive materials.

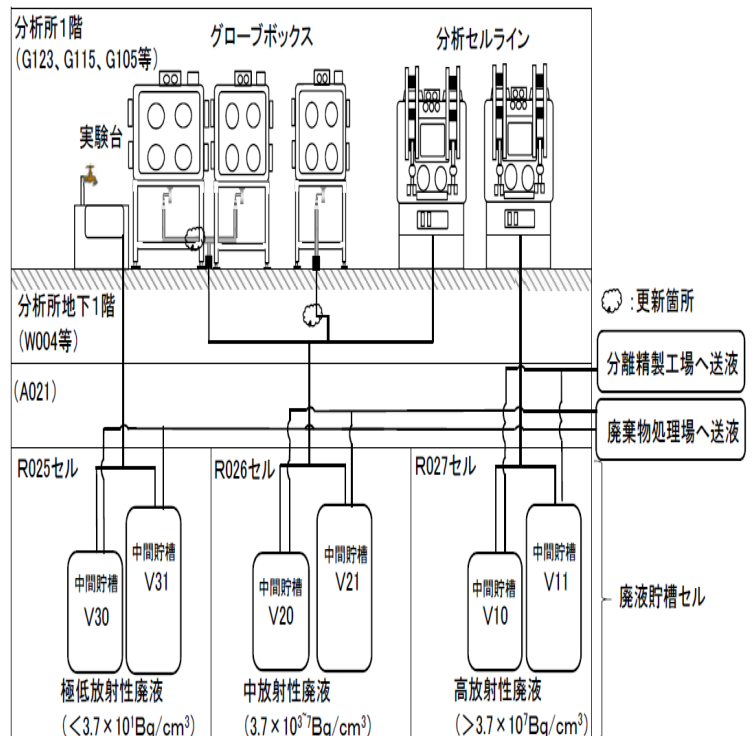
図1 分析所内廃液受入系統図及び排水配管切断箇所概要図

分析所においては、1階特殊分析室（G123：管理区域）と、地下1階ユーティリティ室（W004：一時管理区域）の2部屋にある分析廃液を排水するステンレス製配管に腐食による貫通孔が同時期に発見され、腐食原因の調査として、腐食箇所を切断した。

腐食箇所は、過去に用いた塩素系分析試薬が配管底部

に堆積し、試薬中の塩化物イオンが局部腐食を起こして貫通孔を生じたことが推定された。切断箇所は、同材質、同形状の配管を新規に製作し、溶接作業にて復旧した。

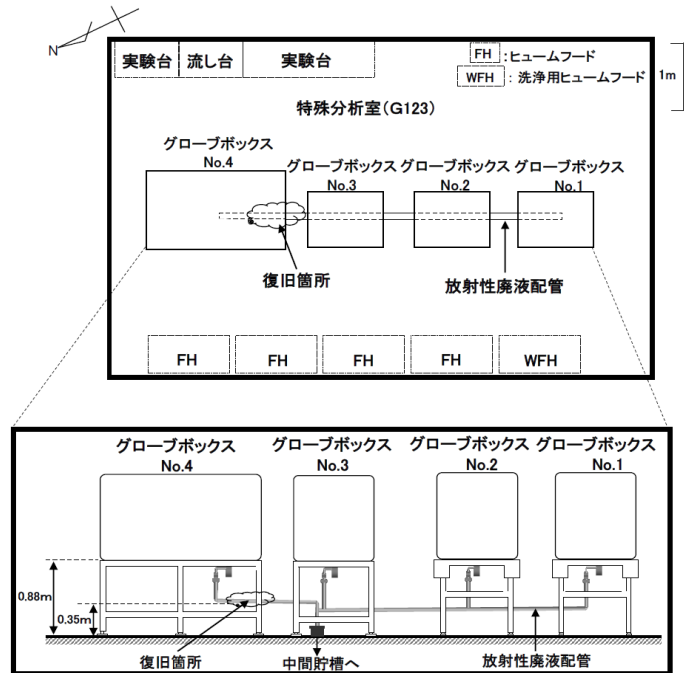
図3 分析所1階特殊分析室平面図及び配管復旧箇所概要図

分析所1階特殊分析室(以下、「G123」という)平面図及び配管復旧箇所概要図を図3に示す。復旧箇所は、分析試料を密封状態で取扱うグローブボックスNo.4下部に敷設してある廃液排水配管(材質:SUS304L 外径:42.7mm (呼び径:32A) 呼び径厚さ:3.0mm)である。

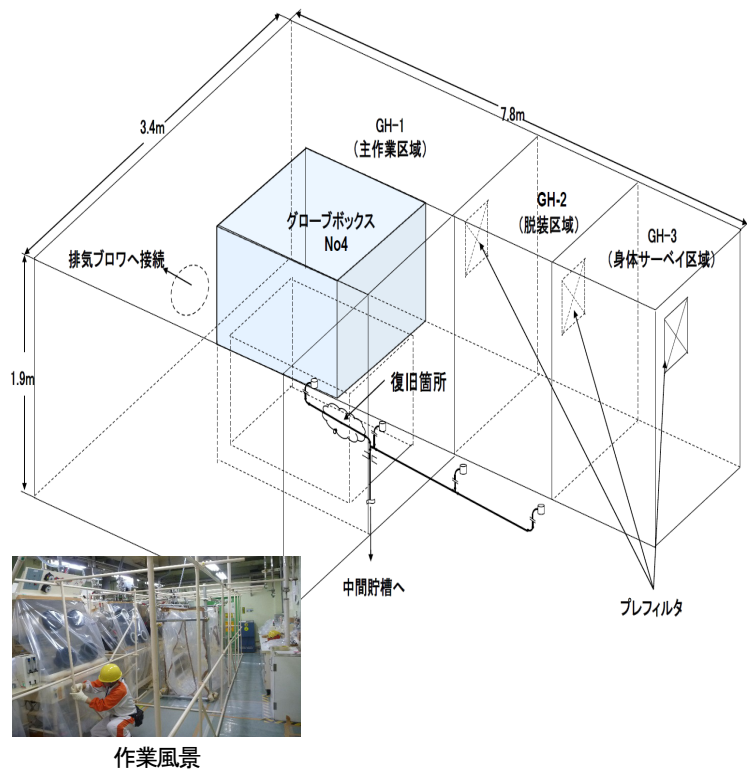
図4 分析所1階特殊分析室のGH概要図

グリーンハウス(以下「GH」という)とは、放射性物質による汚染拡大を防止するための密封型テントであり、今回の復旧作業では、グローブボックスや床面を酢酸ビニルシート(厚さ:0.1~0.3mm)で養生後、GH(最大寸法:W3.4m×H1.9m×D7.8m)を設営した(図4参照)。

GHは、作業者がグローブボックスNo.4本体下部(床面から88cm)にアクセスし、床面から35cmに位置する狭窄箇所での溶接時における作業姿勢及び溶接工具の取回しを考慮して、グローブボックスNo.4周囲約1mを囲むレイアウトとした。

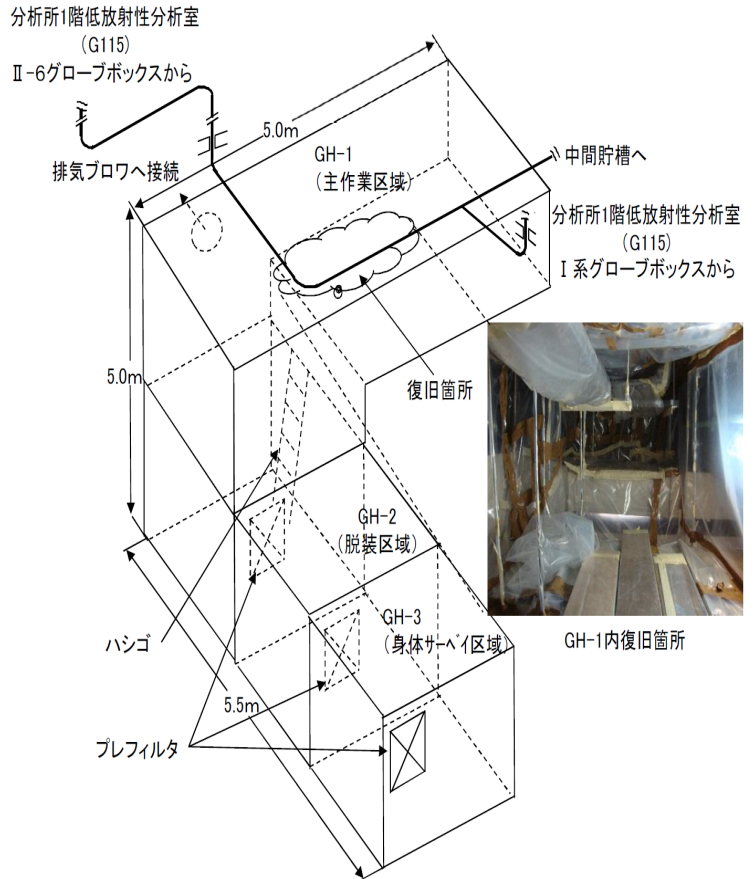
図6 分析所地下1階ユーティリティ室のGH概要図

床面と天井を酢酸ビニルシートで養生後、GH（最大寸法：W5.0m×H5.0m×D5.5m）を設営した（図6参照）。

GHは、配管が床面から4.8mの高所のため、主作業区域へは、ハシゴを用いてアクセスを行う構造とした。

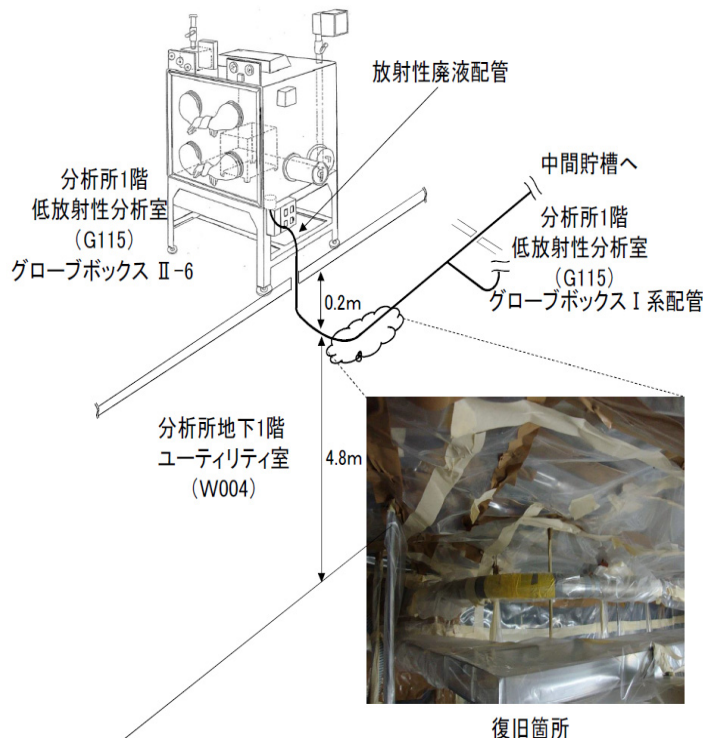
図5 分析所地下1階ユーティリティ室の配管復旧箇所概要図

分析所地下1階ユーティリティ室(以下、「W004」という)の配管復旧箇所概要図を図5に示す。復旧箇所は、上流側が、分析所1階低放射性分析室(以下、「G115」という)に設置されたグローブボックスII-6であり、W004天井付近に位置する曲げ角度90°の廃液配管で呼び径厚さ(2.8mm)以外はG123と同じである。
