グローブボックスフィルターケーシングの腐食原因と補修技術

The cause of corrosion occurred in a glove box filter casing and its repair technique

日本原子力研究開発機構	森 英人	Eito MORI
日本原子力研究開発機構	山本 昌彦	Masahiko YAMAMOTO
日本原子力研究開発機構	田口 茂郎	Shigeo TAGUCHI
日本原子力研究開発機構	佐藤 宗一	Soichi SATO
日本原子力研究開発機構	北尾 貴彦	Takahiko KITAO
日本原子力研究開発機構	駿河谷直樹	Naoki SURUGAYA

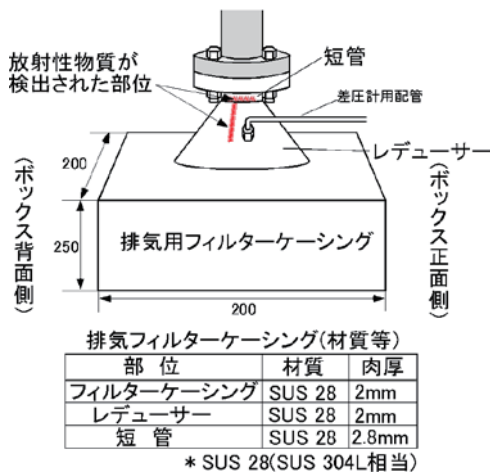
図2 排気用フィルターケーシングの概要

平成24年7月に、このグローブボックスの点検を実施していたところ、グローブボックスに接続された排気用フィルターケーシングの短管及びレデューサー部に放射

性物質を検出した(図2参照)。詳細な点検の結果、検出の範囲は10cm²程度であり、α線核種が170Bq、β、γ線核種が2×10⁻⁵Bqの放射性物質を確認し、その主成分は¹³⁷Csであることが判明した。水及びアルコールを含ませた布等で、放射性物質の拭き取りを試みたところ、レデューサー部は直ちに除去することができたが、短管部では除去した後、一定時間が経過すると再度、放射性物質が確認された。なお、グローブボックス及び周辺の点検を実施した結果、排気用フィルターケーシング表面の当該箇所以外に放射性物質は確認されなかった。

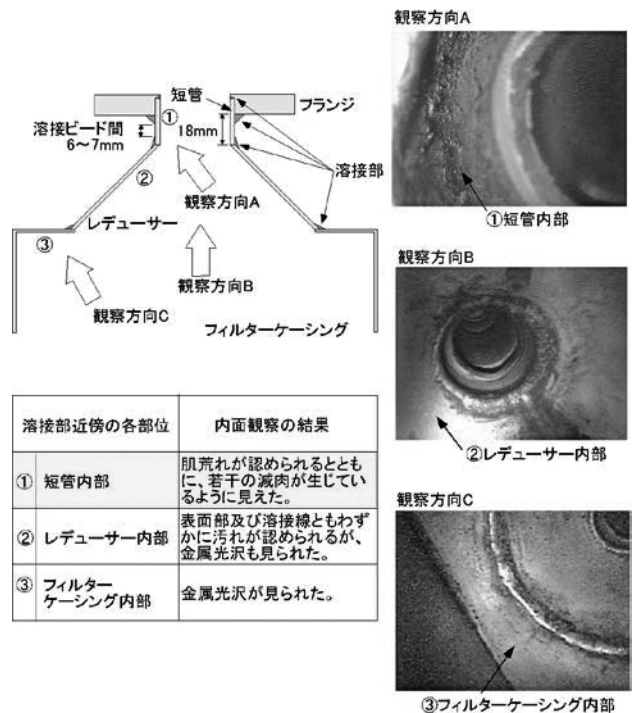
図3 内面観察の状況

その後、当該グローブボックスから排気用フィルターケーシングの内部へ CCD カメラを挿入し、内面観察を実施した。内面観察の状況を図3に示す。その結果、短管部に腐食によると思われる肌荒れが認められるとともに、若干の減肉が生じている可能性があることがわかった。一方、レデューサー内部、排気用フィルターケーシング内部、及び各部の溶接線については、長期の使用による汚れが見られたが、金属光沢はあり、劣化等は確認されなかった。

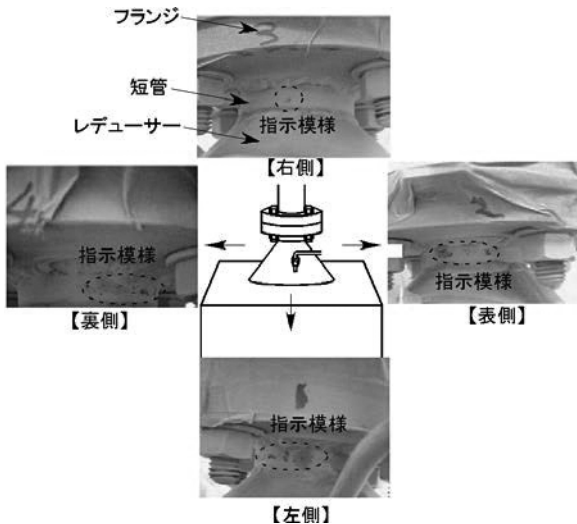
図4 浸透探傷試験の結果

放射性物質が検出された排気用フィルターケーシングの短管部、レデューサー部の一部、及びその近傍について表面の欠陥等を確認するため、浸透探傷試験を行った。浸透探傷試験の結果を図4に示す。短管表面部には全ての方向から赤色指示模様を確認し、表面に欠陥等の傷があることがわかった。

短管部に発生した放射性物質は拭き取り後も再度確認されたこと、浸透探傷試験の結果、短管表面部に赤色指示模様を確認したこと、及び内面観察の結果、腐食の痕跡がみられたことから、放射性物質の検出の原因はステンレス鋼の腐食により短管部に発生した微細な貫通孔による漏出と判断した。

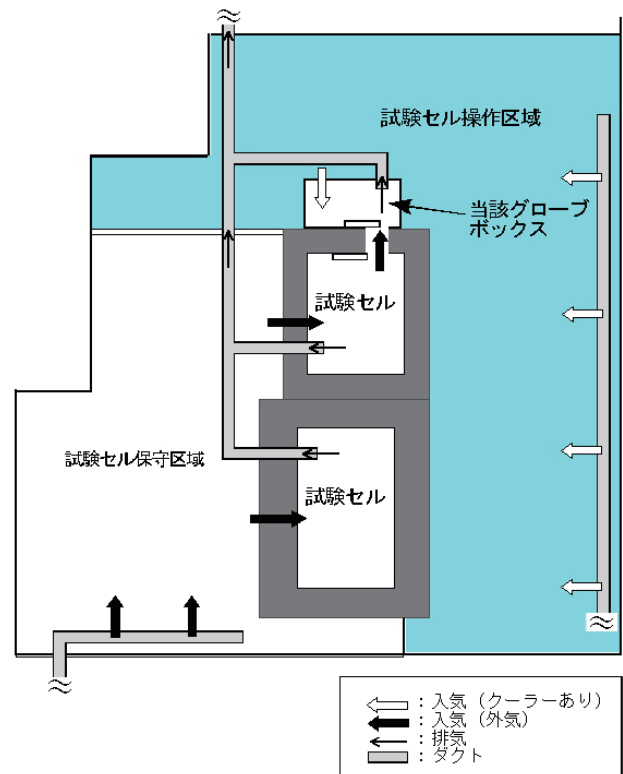
図5 小型試験設備換気系統概略

図5に示すように当該グローブボックスの設置されて

いる試験セル操作区域は空調設備（クーラー）が完備されている。当該グローブボックスに隣接する試験セルは空調設備の無い試験セル保守区域からの空気（外気）が入りこみ、その試験セル内の空気がグローブボックス内に流入することで、グローブボックス内外において温度差が生じていることが判明した。そのため、当該グローブボックス及び排気用フィルターケーシング内面は結露が生じやすく、腐食が生じやすい湿潤の状況であったと考えられる。

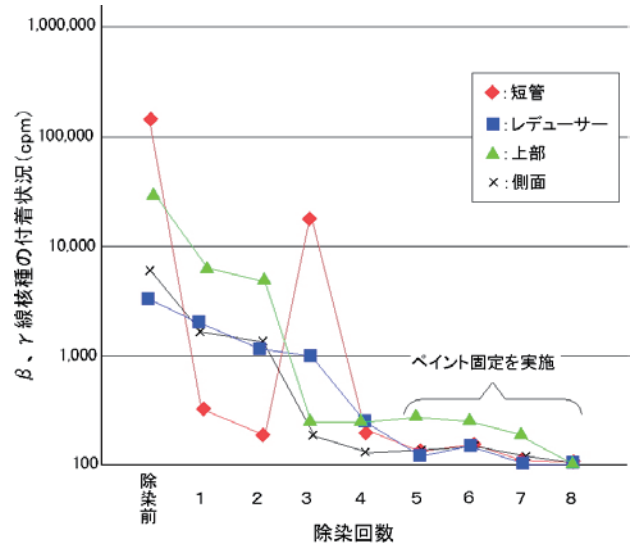
図9 排気用フィルターケーシング内各部位の放射性物質の除染状況 (β 、 γ 線核種) の推移

除染前に排気用フィルターケーシング内面の側面、上部、レデューサー部、短管部についてスミヤ法による放射性物質の付着状況を確認した。その結果、全ての測定点で β 、 γ 線核種は5kcpm以上であり、短管部については100kcpm以上の放射性物質の付着があることが分かった。

除染の都度、スミヤろ紙を用いて放射性物質の除染状況の測定を行い、その結果、除染4回目の確認において、短管部を含む全ての測定点において β 、 γ 線核種による放射性物質は1kcpm以下まで除染することができた。さらに、切断予定箇所である短管部、レデューサー部、上部については、切断時の放射性物質の広がりを防止するため、除染5回目以降は耐熱塗料（カンペハピオ製）による放射性物質のペイント固定を繰り返し実施し、除染8回目の確認において全ての測定点の β 、 γ 線核種の付着は100cpm以下 (α 線核種の付着についても100cpm以下) に抑えることができた。
