炭素繊維シートの主排気筒ダクトの補修への適用

Adaptation of the main duct maintenance technology used by Carbon Fiber Reinforce Polymer (CFRP)

日本原子力機構	綿 引 健 二	Kenji WATAHIKI	(Non Member)
日本原子力機構	川 澄 裕 之	Hiroyuki KAWASUMI	(Non Member)
日本原子力機構	八戸木 日出夫	Hideo YATOJI	(Non Member)
日本原子力機構	伊 波 慎 一	Shinichi INAMI	(Member)

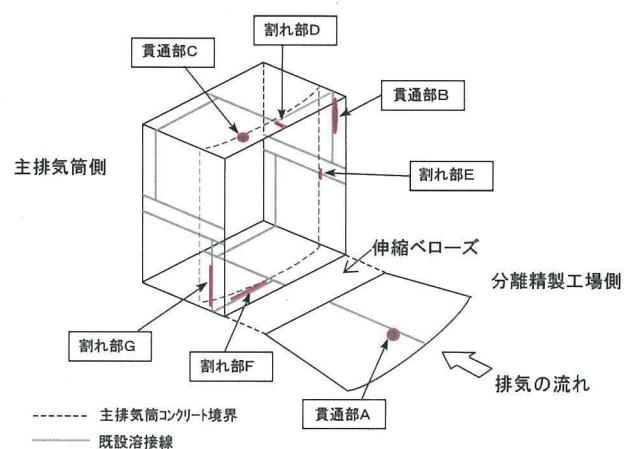
Fig.3 Overview of corrosion and crack at the main stack ducts

行っていたところ、主排気筒側の異形ダクトの下部に腐食が見つかり、腐食部位を点検した結果、当該腐食部位は、貫通していることを確認した。このため、ダクト全体を全周にわたり腐食や貫通の有無について調査したところ、主排気筒側の矩形ダクトの溶接部の一部にも腐食による貫通や割れ等が生じていることを確認した。また、腐食による減肉の状態を確認するため、ダクト全体に渡り超音波による肉厚測定を行った結果、主排気筒側の矩形ダクト以外には顕著な肉厚の減少は確認されなかった。(Fig.3 参照)

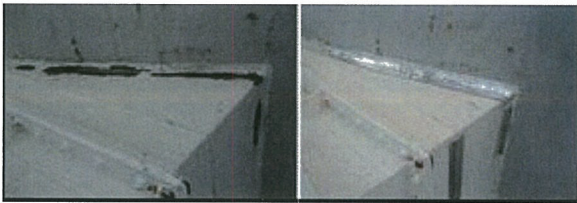
Fig.4 Situation of the emergency countermeasure

腐食が確認された箇所については、貫通の有無を調査・点検し、貫通の確認された箇所は、応急措置としてアルミテープ等で排気が漏れないように処置した。また、貫通していない減肉箇所についても腐食の進行や貫通孔等の発生を考慮してアルミテープ等による保護を行った。(Fig.4 参照)

なお、アルミテープ等による応急措置は、風雨等により剥離する可能性があることから、養生シートにより保護するとともに、措置の状況を日々点検することとした。

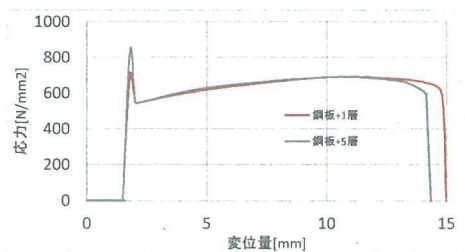
Fig. 7 Result of strength tensile test using test pieces reinforced with CFRP

本試験結果から、炭素繊維シートを接着した試験片は、母材の欠陥の有無に関らず降伏点が大幅に向上し、炭素繊維シートの接着が 1 層の試験片に比べ、5 層積層させた試験片の方が、降伏点も大きくなることが確認された (Fig.7, Fig.8 参照)。これは母材に対して接着した炭素繊維シートが相当量の荷重を負担しているため、複合材としての機械的性能が向上したものと考えられ、炭素繊維シートに発生する応力は①式⁹⁾から求められる (Table.3 参照)。また、CFRP の定着長の違いによる強度への影響について確認した結果、定着長が 20mm 以上の場合、CFRP の補強効果に影響を与えないことが確認された (Fig.8 参照)。
