ふげん SCC 対策技術とその有効性確認調査について

Evaluation of effectiveness of SCC prevention technologies after long term operation at the “Fugen” Power Station

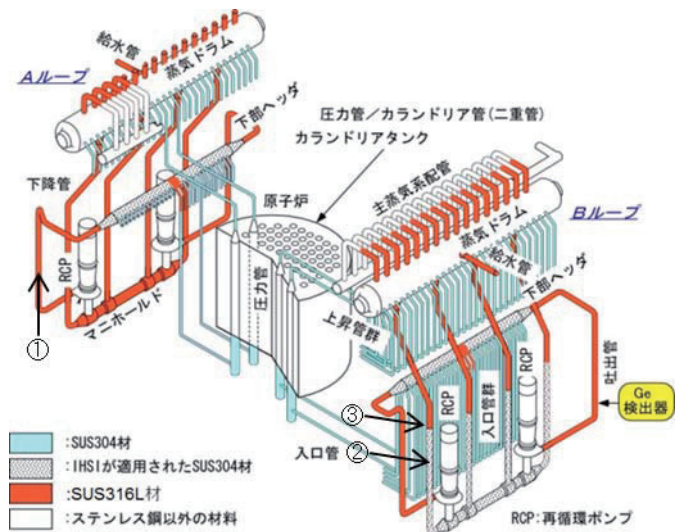
Fig.1 Material replacement at FUGEN

「新型転換炉ふげん発電所（以下、「ふげん）」では、建設当初、配管はすべて SUS304 製を用いていたが、1980 年に余熱除去系配管溶接部近傍に SCC が発見されたため、ただちに対策が打たれた。ひとつは SUS316L への材料取替である。交換した配管長は 1100m、溶接箇所は約 1000 か所にも上った。ただし、溶接作業を行うことが困難な狭隘箇所については SUS304 のままとし、その代わりに溶接部付近を高周波加熱することなどによる残留応力改善技術[1]が適用された。図 1 にこれらの対策箇所を示す。また、細管については材料取替、高周波加熱工事ともに困難であったのでそのままとされ、環境因子の改善を目的として循環水中酸素ポテンシャル低減のための水素注入が実施された[2]。水素注入は運転期間を通じて継続

溶接箇所数は膨大でありすべてを調査することは不可能である。このため運転条件及び適用された SCC 対策技術からみて特徴があり、また SCC 発生の可能性の高い再循環系配管の溶接部で詳細な調査を実施した。図 1 に分析した溶接箇所のサンプル番号①から③を示し、表 1 に溶接箇所の詳細を示す。これらサンプルは 275~285℃、7気圧の高温高压水と接しており、使用時間は 6 万から 13 万時間であった。

サンプル①の採取箇所は図 1 の A ループ吐出管で配管材料を SUS316L に交換した通常溶接箇所、サンプル②は B ループ下降管で SUS304 の配管溶接部に高周波誘導加熱(IHSI)を行った箇所、そしてサンプル③は B ループ下降管で溶接上流部を SUS316L に交換した水冷溶接箇所とし、これらの調査を実施した。

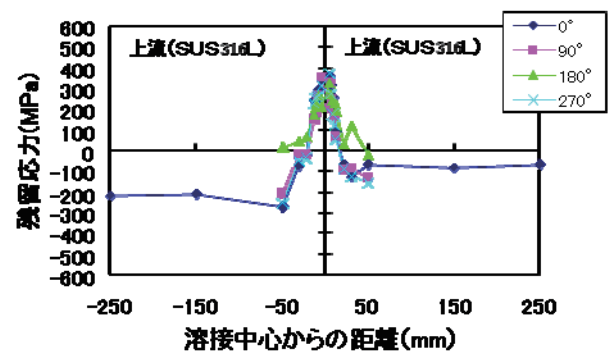
a) サンプル①(通常溶接)

次に、歪ゲージ法により配管内外線の残留応力を測定した。サンプル①~③の内表面軸方向測定結果を図 3 に示す。配管の周方向に 4 方位 (0,90,180,270°) の測定を行った。通常溶接のサンプル①では最大 400MPa にのぼる高い引張残留応力が確認された。一方、IHSI を行ったサンプル②では、長期の運転後 (108000hr) でも内表面は圧縮残留応力となっていることが確認された。さらに、水冷溶接を行ったサンプル③では、長期の運転後 (69500hr) でも内表面軸方向における引張残留応力は 200MPa 程度に低減され、長期運転後も有効に機能していることが確認できた。

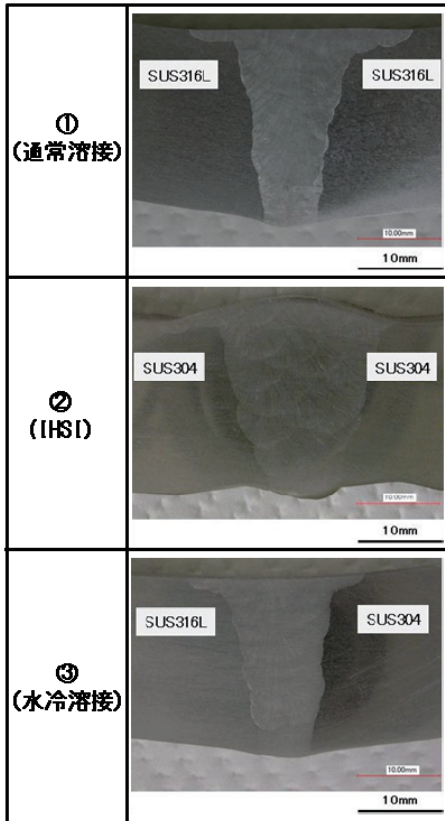
Fig.4 Microscope view of welding cross sections

初めに、サンプル①～③の配管溶接部における金属組織を図4に示す。いずれも、溶接部近傍の断面マクロ組織は溶接条件に応じた健全な組織であり、SCC等のき裂は認められなかった。

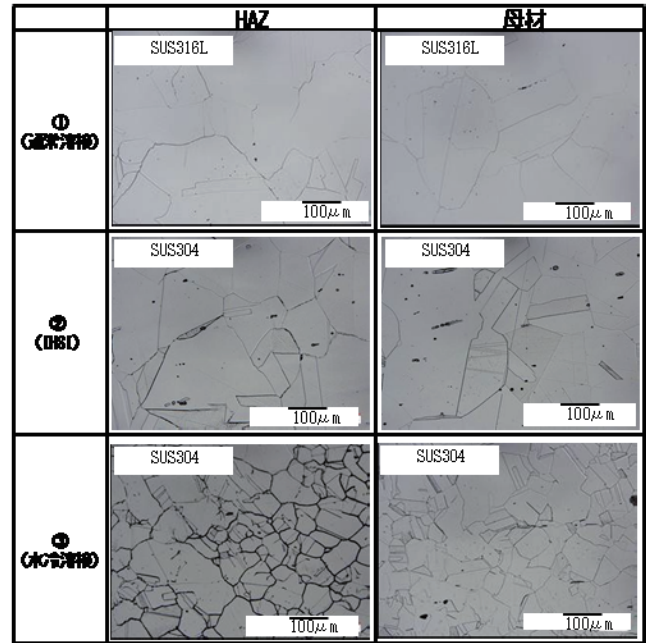
Fig.5 Photos of etched welds

次に、溶接部近傍及び母材の鋭敏化度を検討した。採取したサンプルを樹脂包埋後、鏡面研磨した。溶接熱影響部（以下、HAZと略す）及び母材に対しJIS G 0571に準拠した10%しゅう酸エッチング試験を行った。サンプル①～③の配管溶接部下流におけるHAZ部及び母材の鋭敏化試験結果を図5に示す。SUS316LはSUS304に比べ鋭敏化は少ない傾向を示した。図中でSUS316Lは段状組織であったが、一部のSUS304のHAZ部で溝状組織が認められた。特に、水冷溶接を行ったサンプル③のHAZ部で溝状組織が認められた。

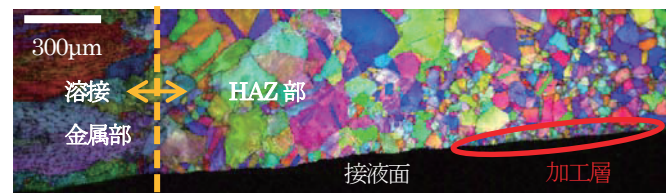
Fig.6 Crystal orientation of Heat affected zone

SCC クラック発生の起点となることが疑われる配管内面のHAZ部で結晶方位を解析するためEBSD（後方散乱電子回折）分析を行った。鋭敏化が認められたサンプル③の下流側（SUS304）を図6に示す。断面方向にクラック等の欠陥がないことが確認できた。一方、溶接金属部から約1mm離れたHAZ部の接液面では微細な加工層が認められた。加工層の詳細な分析を行った結果を図7に示す。加工層には双晶及び $2\mu\text{m}$ 未満の粒界腐食は認められたが、SCCに進展する兆候は認められなかった。

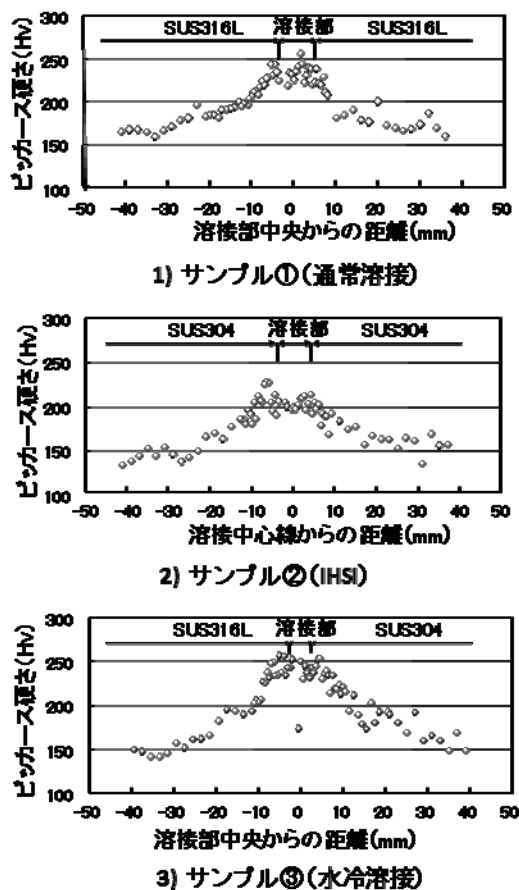
Fig.8 Hardness profiles in the cross section of welds

次に、溶接部の機械特性を調査するため、内表面近傍（内表面から0.5mm）で溶接部中央から硬さ測定を行った結果を図8に示す。断面硬さは溶接部から1~5mm離れた熱影響部で最も高く、230~260前後であり、300を超える著しい硬化部は認められず、溶接部材料が健全であることを確認した。溶接部中央から30mm程度離れたと硬さはほぼ母材と同等となった。また、サンプル③の下流側（SUS304）では、溶接中心から10mm離れた箇所でも硬さが210を超えており、鋭敏化が認められた領域だが（図5）、溶接部の断面観察（図4及び図7）より異状は認められなかった。以上のように、これまでSCCが報告されてきたSUS304[3]のHAZ部でもSCC対策を実施した「ふげん」実機材ではSCCが認められなかった。
