東通原子力発電所 1号機 中央制御室換気空調系ダクトの腐食について

Duct corrosion in the ventilating air conditioning system for Main Control Room

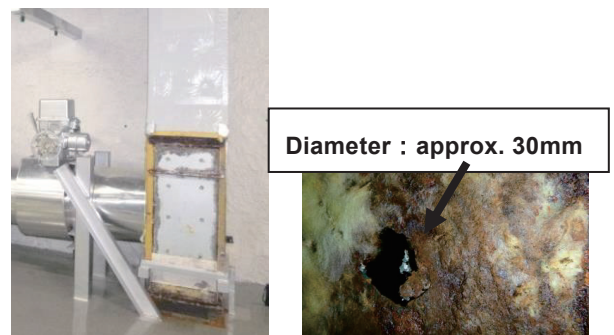
Fig.1 Duct and Corrosion pitting

空調ダクトの今後の点検計画策定のための基礎データ採取を目的とした点検を実施中のところ、2014年1月、中央制御室換気空調系の外気取入ダンパ下流側ダクトの底板部に直径約30mmの腐食孔が確認された。(Fig. 1, 2)

当該ダクトは保温材に覆われているため、通常のパトロールにおける外観確認では腐食状況を確認できなかった。なお、腐食孔発見まで運転状態に異常は確認されていなかった。

今回の原因調査結果から明らかになった東通サイト特有の環境要因を踏まえ、これに見合った適切な点検頻度の設定を行う。

また、中長期的な対策としてダクト材質の変更についても合わせて検討していく。

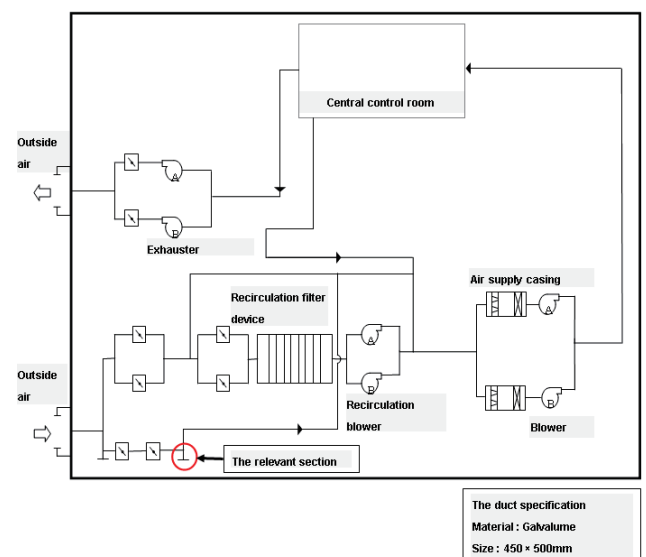
Fig.2 System schematic

中央制御室換気空調系とは、発電所の運転操作を行う部屋である中央制御室の換気を行う目的で設置されている。通常時は一部外気を取入れながら室

内からの空気を再循環し送風する。また、事故時には外気取入および排気ラインを隔離し、室内空気の全量を再循環する。このとき、一部の空気を再循環フィルタ装置にて処理し、給気ラインに戻す。

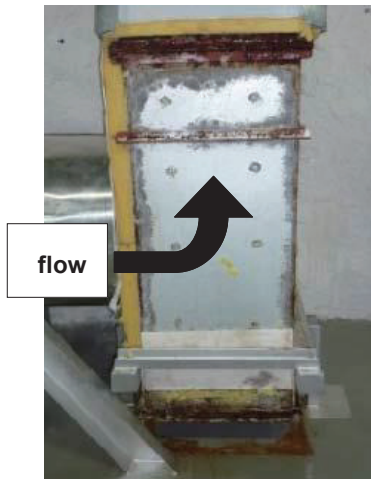
Fig.3 Appearance of the duct

腐食孔があったダクト外面は、底部が全体的に腐食していた。(Fig. 3)

また内面についても、底部は腐食しており上側(下流側)に向かうにつれて腐食部分は減少していた。また、接続フランジ部やハゼ折り部に腐食があった。

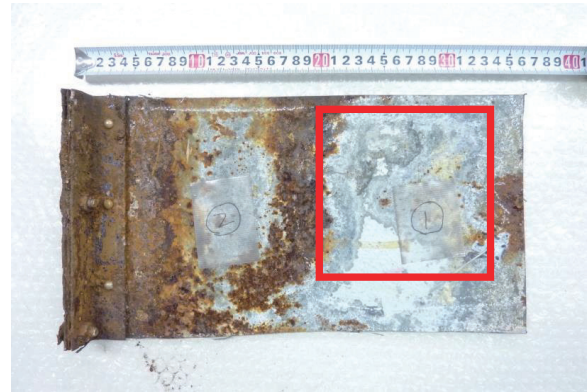
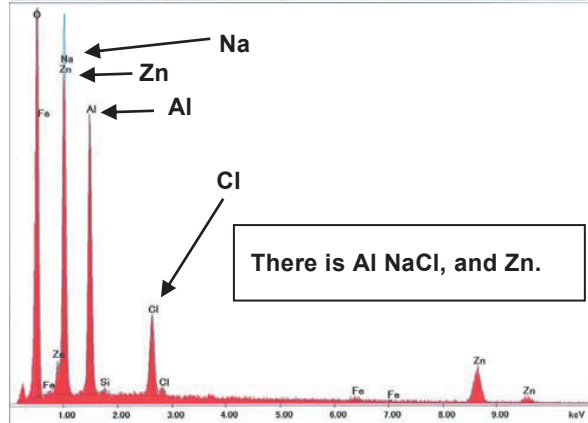
Fig.4 Ultimate analysis
(Outer surface of the side plate)

当該ダクトから切り出したサンプル片を成分分析したところ、ダクト内面部全般に NaCl (塩) の付着が多く、ダクト外面部の一部にも NaCl が付着していた。また、ガルバニウム鋼板表面のメッキ成分である Zn (亜鉛), Al (アルミニウム) の成分がダクト内面部からはほぼ確認出来なかった。(Fig. 4, 5)

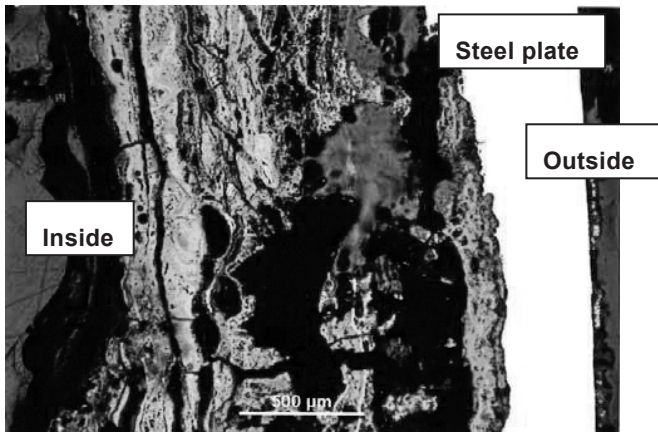
Fig.6 Cross-sectional study results (Side plate portions)

また、断面調査を行ったところ、成分分析結果同様にメッキ成分が確認出来ず、ダクト内側から腐食している状況が確認出来た。(Fig. 6)

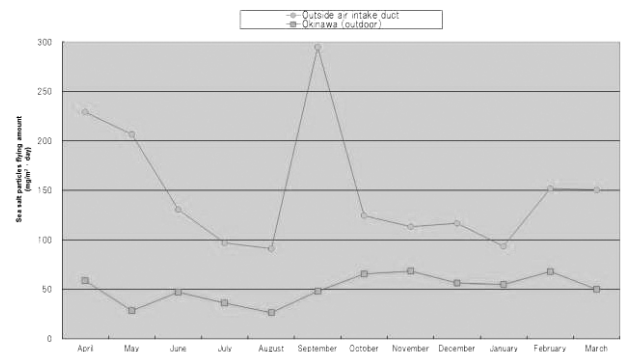
Fig.7 Amount of sea salt intake

- ① 代表的な塩害地とされる、沖縄宮古島（屋外）の自然環境と比較したところ、海塩粒子飛来量が高い。（Fig. 7）
- ② やませや風雪の影響により、年間を通して高湿度である。（Fig. 8）
- ③ ACMセンサによる腐食電流測定を実施したところ、外気取入口付近のダクト底面が、年間の約9割の期間にわたって湿った状態になっている。（Fig. 9, 10）
