水管ボイラの水浸式超音波探傷検査(UT)による保守

Maintenance of immersion ultrasonic testing on the water tube boiler

日本原子力研究開発機構	石山 道	Toru ISHIYAMA	Non Member
日本原子力研究開発機構	川崎 一男	Ichio KAWASAKI	Member
(株)アセンド	三浦 博人	Hirohito MIURA	Non Member

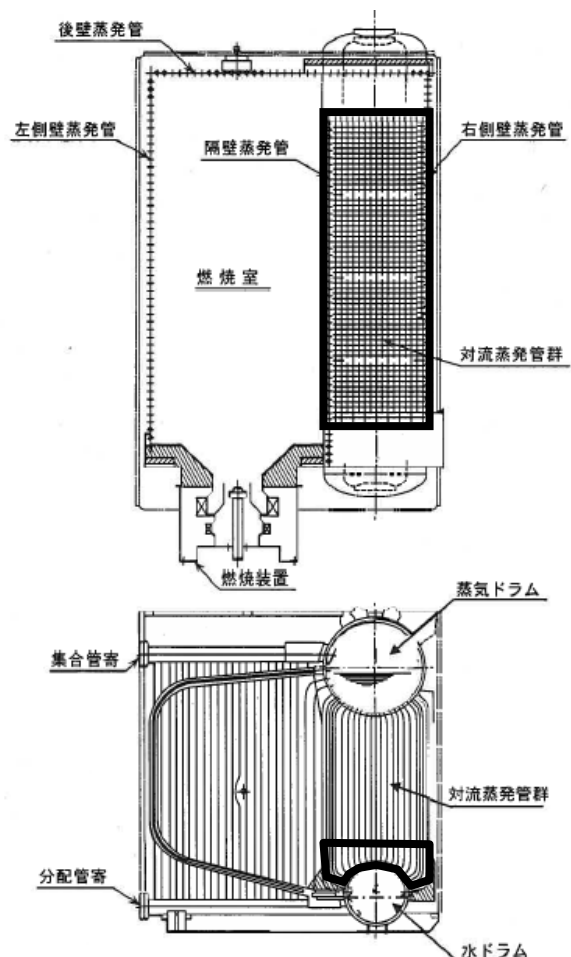
図1 水管ボイラ構造及び検査対象範囲

よって、検査対象部位は堆積物の多い燃焼室側の隔壁蒸発管及び対流蒸発管、煙道側の右側壁蒸発管及び対流蒸発管とした。検査対象範囲を図1の太枠内、検査対象水管の仕様を表2に示す。

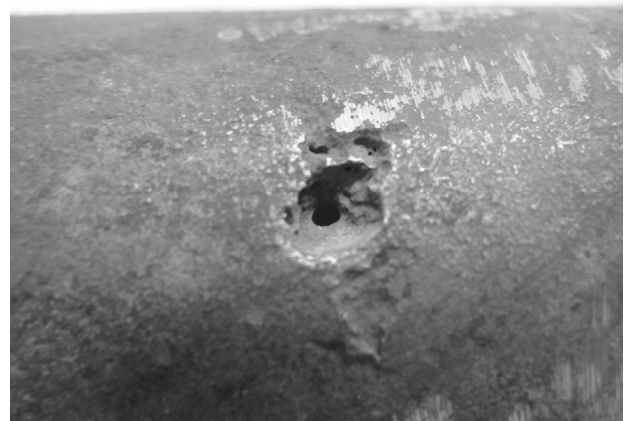
平成23年12月にはボイラ水の漏えいが発生し、水管を調査したところ、対流蒸発管の1本に腐食による貫通孔が発見され、部分抜管により交換した。貫通孔が発見された対流蒸発管を図3に示す。その際、隣接する対流蒸発管2本に貫通までは至らないものの、同様なピットがあることを確認し、同時に交換を実施した。また、平

成25年6月にも同ボイラにおいて漏えいが発生し、右側壁蒸発管の1本に腐食による貫通孔が発見され、施栓処置を実施した。貫通孔及びピット状損傷の原因は、ボイラの燃焼過程においてA重油に由来する硫黄分及びボイラ材料に由来する酸化鉄等を含む燃焼灰が沈降し、水ドラム上部に堆積した燃焼灰に水分が含まれることで発生する腐食性の水溶液による硫酸腐食（局部腐食）であると推定した²⁾。以上のことから、硫酸腐食（局部腐食）による減肉の有無について確認するため、水管の非破壊検査を実施することとした。

図3 貫通孔が発見された対流蒸発管

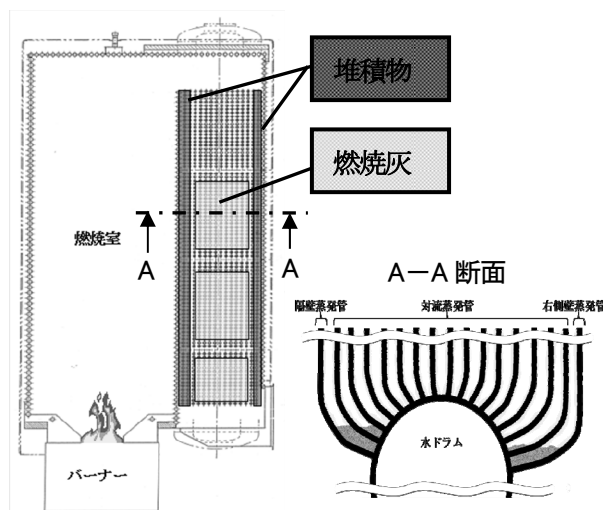
検査対象ボイラは、運転頻度の多い3台（1号・2号・3号）とした。次に、検査対象部位を選定するため、各ボイラの燃焼灰等が堆積している箇所を工業用内視鏡（ファイバースコープ）により調査した。その結果、堆積物は、燃焼室側の対流蒸発管2列の下部及び煙道側の対流蒸発管1列の下部に広く分布しており、深さは推定約50mm~60mmであった。また、対流蒸発管表面全

体に硫黄分を含有した燃焼灰が付着していることがわかった。堆積物の分布状況を図5に示す。

図5 堆積物の分布状況

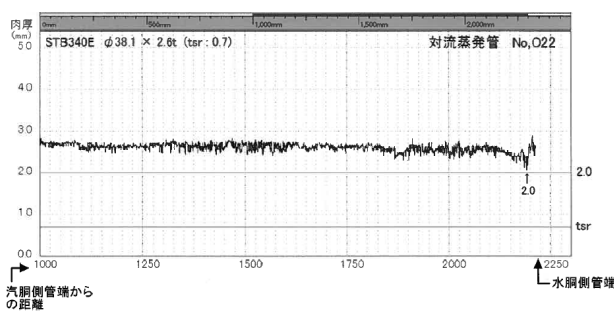
対流蒸発管の減肉は主に水ドラム側の管端部からベンド部手前までの水平部に発生しており、その多くが水ドラム側の管端部から 20mm~40mm 程度の範囲に集中していた。さらに、測定波形及び残肉厚展開図から、減肉は局部的に発生しており、その殆どが水管の下半面に存在していると推定した。一方、右側壁蒸発管の減肉は、水ドラム側の管端部から 100mm~250mm 程度の範囲に集中していた。さらに、測定波形及び残肉厚展開図から減肉は孔食の状況を示しており、その殆どが水管の上平面に存在していると推定した。また、隔壁蒸発管、対流蒸発管及び右側壁蒸発管のベンド部から垂直部までについては経年的な減肉傾向は認められたが、顕著な減肉は認められなかった。肉厚測定チャートについて、代表的なものを図7~図9に示す。

図7 肉厚測定チャート (対流蒸発管)

UTの結果、対流蒸発管及び右側壁蒸発管に減肉が認められ、減肉部位は水ドラム管端部からベンド部手前までの範囲に集中していることから、燃焼灰などの堆積物による影響が大きいものと推定した。よって、今回実施した UT の結果を基に余寿命評価を行い、腐食の進展状況を観察していくとともに、ボイラ内堆積物の除去作業を実施することで水管の腐食抑制を図っていく。また、堆積物の除去効果の確認を行い、除去作業の頻度等について検討し、水管ボイラの保守に努めていく予定である。

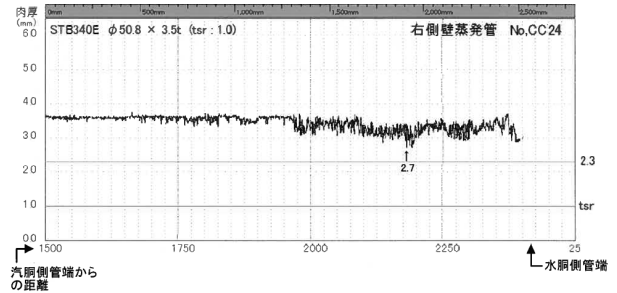
図8 肉厚測定チャート (右側壁蒸発管)

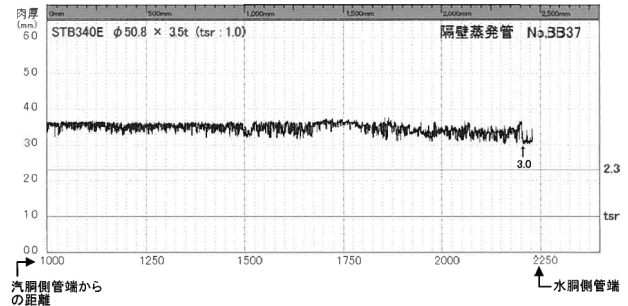
図9 肉厚測定チャート (隔壁蒸発管)
