六ヶ所再処理工場における回転機器の設備診断 —振動解析による設備診断—

Condition monitoring and diagnostics for rotation equipments in the Rokkasho reprocessing plant.
Equipment diagnosis by using the oscillating diagnosis.

This report, the diagnosis method of a rotation machine and the Vibration analysis example.

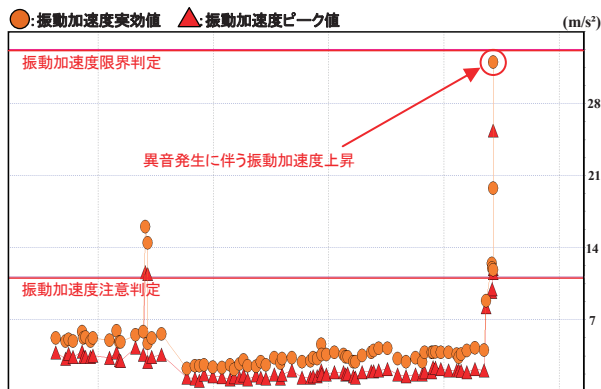
図3 事象発生機器の振動加速度トレンド

横型遠心ポンプのモータ部において、断続的な異音と振動加速度の急激な上昇(図3)を確認した。異音発生時には、不規則な触振動を確認した。

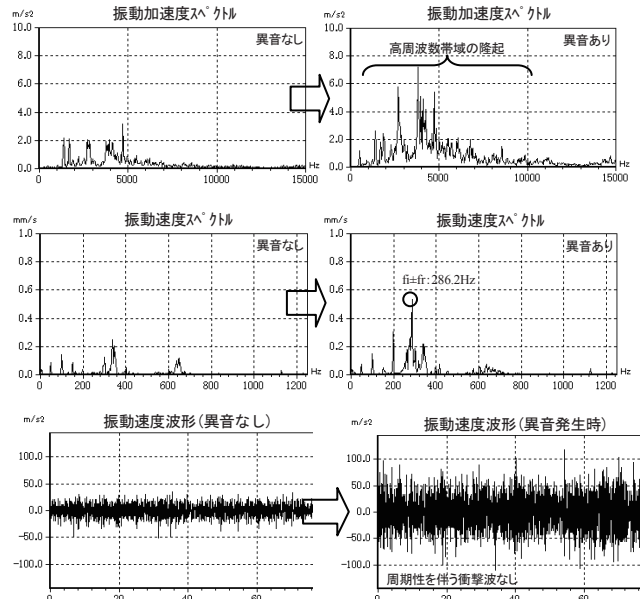
図4 異音発生時の振動データ

異音発生時の振動データを採取して周波数解析を実施した結果、図4の通り、異音発生時に振動加速度スペクトルから「高周波数帯域(1kHz~)の隆起」、振動速度スペクトルから「内輪キズ成分($f_i \pm f_r$: 286.2Hz)の卓越」、振動加速度波形から「周期性を伴わない振幅の増加」を確認した。また、当該モータは、過去の分解点検の実績が約5年前であり、以降、グリース封入式軸受を交換していなかった。

以上の確認結果から、「グリース封入軸受の経年使用に伴う潤滑不良」と診断した。潤滑不良の度合については、異音発生時の触振動や、軸受の使用が5年以上に及んでいることを考慮し、重度の潤滑不良に進展しているものと評価した。

内輪キズ成分の卓越については、潤滑不良の進展に伴い、転動体と内輪転走面の接触圧が増加して発生したものと推測した。

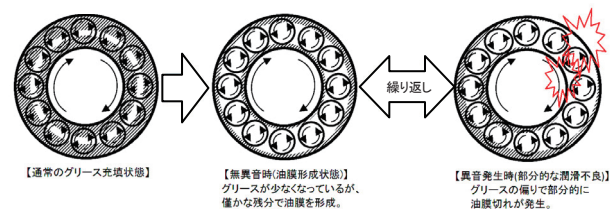
図9 部分的な油膜切れ

「部分的な油膜切れ」については、ペースト状のグリースが枯渇していたことから、図9のように部分的に油膜が切れて転動体と内外輪の転走面が直接接触した可能性が考えられる。

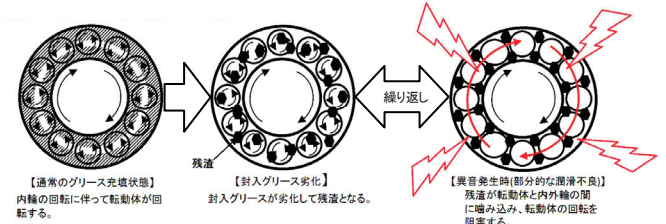
図10 グリース残渣の噛み込みによる回転の阻害

「グリース残渣の噛み込みによる回転の阻害」については、グリース残渣が噛み込み、軸受の手回しができない状態になっていたことから、図10のように転動体の回転が断続的に止められ、静止した状態で油膜の無い転走面上を摺動することで異音が発生した可能性が考えられる。

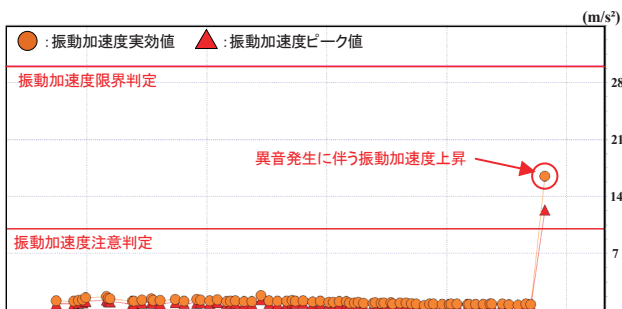
図 11 事象発生機器の振動加速度トレンド

横型遠心ポンプのモータ部において、異音を伴う振動加速度の増加を確認した。(図 11)

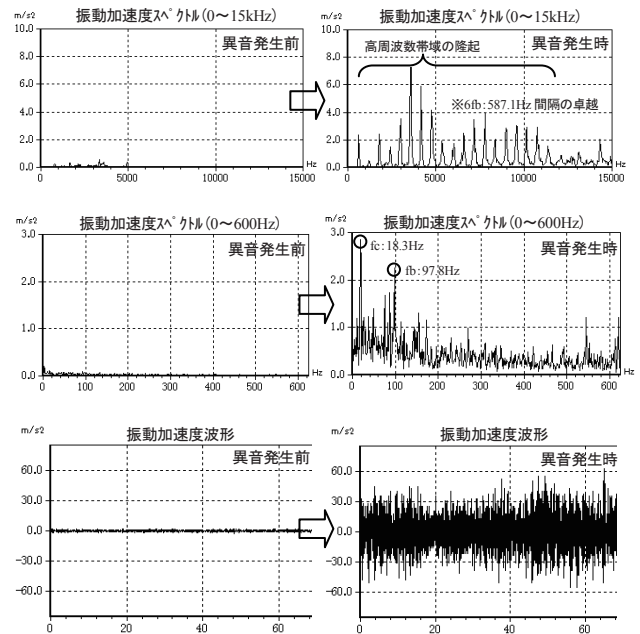
図 12 異音発生時の振動加速度データ

異音発生時の振動測定データについて周波数解析を実施した結果、図 12 の通り、振動加速度スペクトルから「3k~12kHz の高周波数帯域の隆起」、「保持器キズ成分(fc : 18.3Hz)および転動体キズ成分(fb : 97.8Hz, 6fb : 587.1Hz)の卓越」を確認した。

保持器と転動体の損傷を示す欠陥周波数が確認されたが、振動加速度波形からは周期性を伴う衝撃波や振幅は確認されなかった。よって、振動加速度増加の原因を「潤滑不良」と診断した。転動体および保持器のキズ成分の卓越および異音の発生については、潤滑不良に伴う転動体と保持器の接触によるものであり、損傷程度は軽微であると評価した。

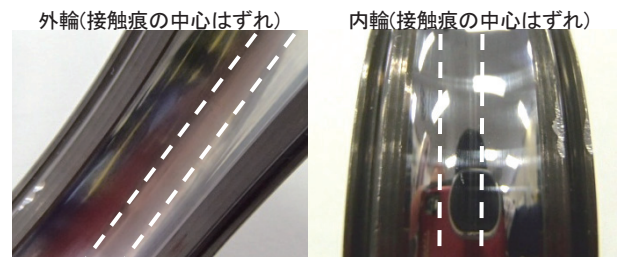
図 13 内輪および外輪の転走面

軸受分解検証の結果、外観観察調査において「内輪および外輪の転走面における転動体接触痕の中心外れ(図 13)」、「転動体における不均等な保持器接触痕(図 14)」、「軸受内部の摺動部における封入グリースの著しい減少(図 15)」を確認した。

封入グリースの残留状態から、グリース不足によって潤滑不良が発生した証拠を得られた。また、外観観察調査で確認された痕跡は、潤滑不良の影響による軸受部品同士の接触圧の増加やラジアル隙間の狭小状態を示すものと判断できる。

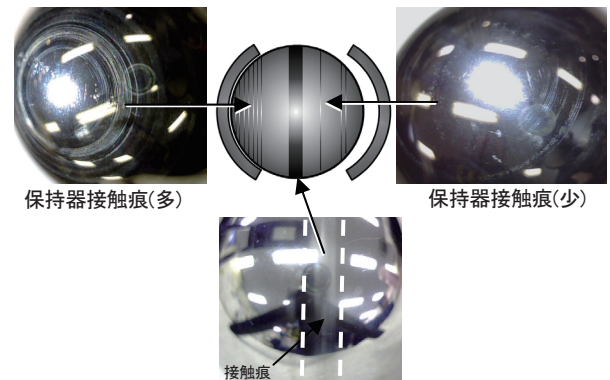
図 14 転動体の不均等な保持器接触痕

軸受部品の寸法計測においては、転動体において約 6~7 μm の摩耗を確認した。周波数解析で確認された転動体キズ成分の卓越は、転動体の摩耗を示す成分であったと判断できる。その他の部位の寸法は規格値および公差の範囲内であり、異常は確認されなかった。軸受の損傷程度はごく軽微であることが分かった。

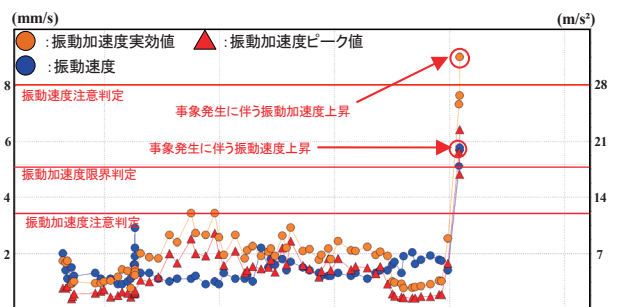
図 17 事象発生機器の振動トレンド

ルーツ式送排風機のモータ部において、振動加速度および振動速度の上昇(図 17)と、モータブラケット接合部からのグリース基油漏洩が確認された。

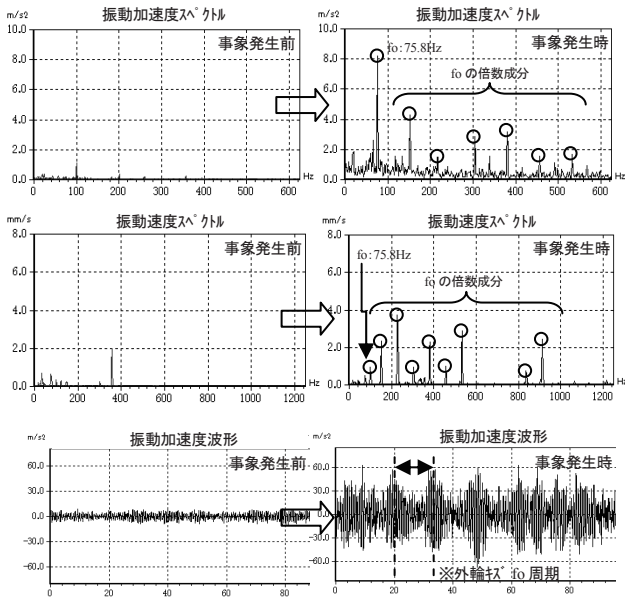
図 18 フレーキング発生時の振動加速度データ

周波数解析の結果、図 18 の通り、振動加速度スペクトルおよび振動速度スペクトルから「外輪キズの周波数成分(f_0 : 75.8Hz)の卓越」、振動加速度波形から「外輪キズの周期性を伴う振幅」を確認した。

振動速度値の急激な上昇および振動速度スペクトルにおける外輪キズ周波数成分の卓越に着目し、以上の確認結果から、「重度な外輪の損傷」と診断し、分解点検を推奨した。

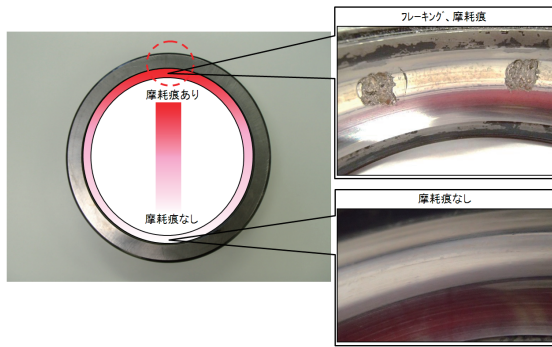
図 19 外輪転走面のフレーキングと摩耗分布

軸受分解検証の結果、外観観察調査において「外輪転走面から 10 mm 大のフレーキングと不均等な摩耗痕の周回(図 19)」、「内輪転走面の中心から外れた摩耗痕の周回(図 20)」、「転動体のテンパーカラー(図 21)」を確認した。

寸法計測の結果、ラジアル隙間の公差範囲超過が確認された。この結果は、内外輪の転走面が摩耗してラジアル隙間が広がったことを示しており、外観観察調査で確認した内外輪の摩耗痕と符合する。転動体においては、摩耗を示す値は確認されなかった。

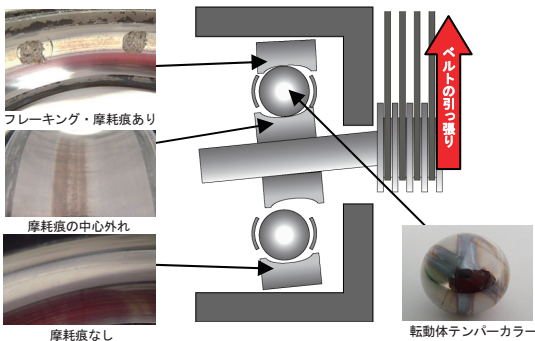
図 22 軸受の偏角によるジアル隙間狭小事象

分解点検記録から点検前のモータの状態を確認した結果、モータブラケットのハウジング内径が公差を超過していた。軸受嵌め合い部に摩耗が生じて隙間が広がっていたことが考えられる。

- ①ハウジングの軸受嵌め合い部に隙間が生じた状態でプーリと主軸が駆動ベルトに引っ張られることで軸受が偏角し、ラジアル荷重が不均等となる。
- ②転動体が走面の中心を外れた位置で転走し、転走面に中心を外した接触痕が生じる。
- ③不均等なラジアル荷重によって、外輪転走面に不均等な摩耗痕が生じる。無負荷状態となる箇所では接触痕や摩耗痕が発生しない。
- ④接触圧の著しい増加と摩耗痕とのシビアな接触によってグリースがせん断される。せん断されたグリースは基油と分離し、基油がモータ外に漏洩する。
- ⑤グリースの性能低下で無潤滑に近い状態となり、外輪のフレーキングおよび転動体のテンパーカラーを引き起こす。

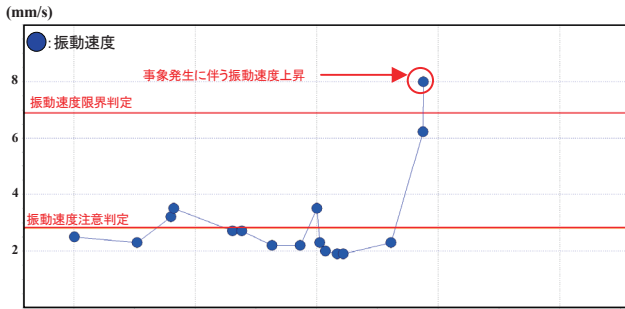
図 23 事象発生時の振動速度トレンド

横型遠心ポンプの本体部において、振動速度の急激な上昇が確認された。(図 23)

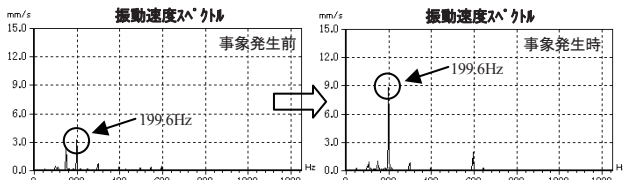
図 24 事象発生時の振動速度スペクトル

周波数解析の結果、図 24 の通り、振動速度スペクトルにおいて 199.6Hz の成長が確認された。

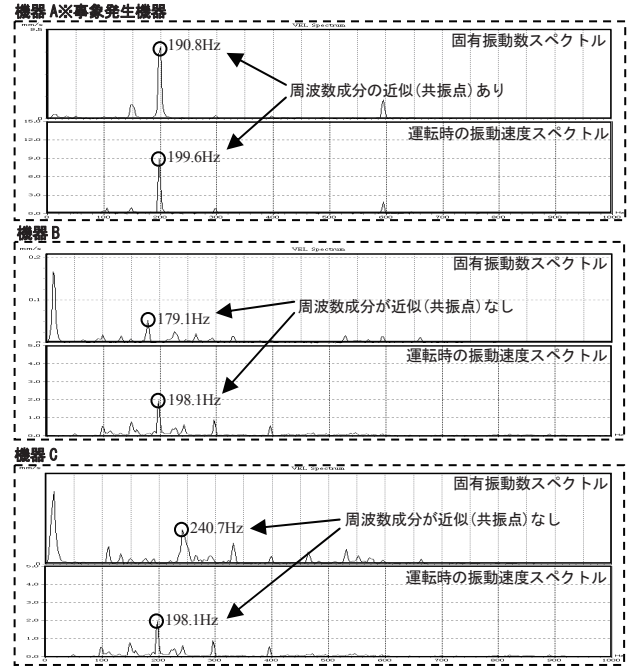
図 26 同系列同型機の固有振動数スペクトル比較

同系列同型機 3 台の固有振動数調査を実施した結果、図 26 の通り、当該機器(機器 A)の本体部において、運転中に確認される周波数成分 199.6Hz と近似する固有振動数 190.8Hz が確認された。

以上の確認結果から、運転中に発生する周波数成分と本体部の固有振動数が共振点となって振動速度が上昇したものと診断した。

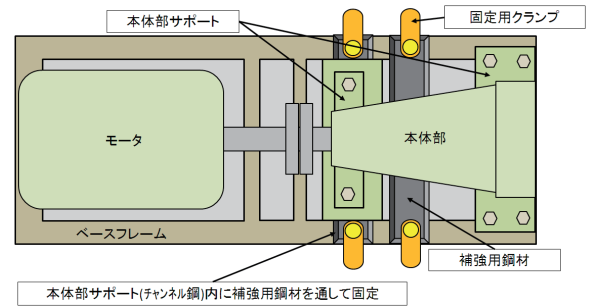
図 27 鋼材固定による固有振動数移動実験

当該機器の本体部はベースフレームのサポートで固定されている。ベースフレームの内側にはコンクリートが充填されているが、現場調査において、ベースフレームとコンクリートに隙間が生じていることを確認している。

ベースフレームの補強を施すことで固有振動数を変化させられるものと推定し、図 27 の要領でベースフレームに鋼材を固定させて固有振動数を移動させる実験を行った。実験の結果、図 28 の通り、鋼材の枚数を増やす毎に固有振動数が変化することを確認した。また、図 29 の通り、固有振動数の変化に伴って、運転時の振動速度が低下することを確認した。

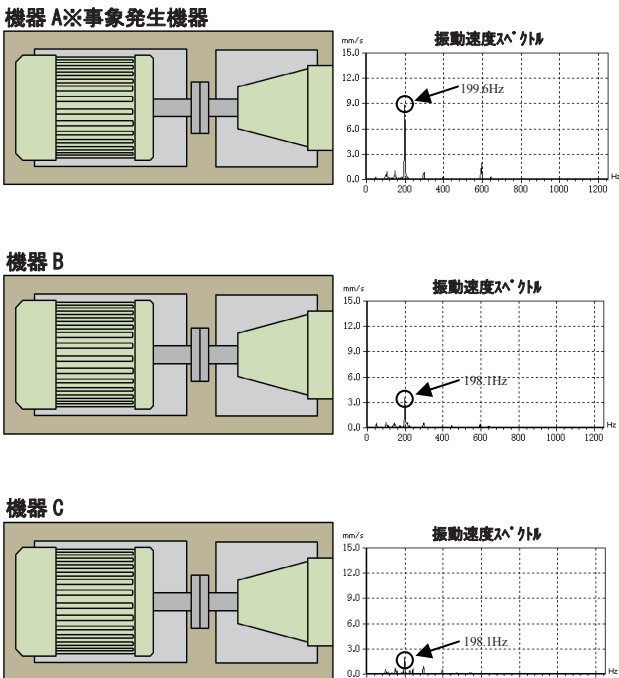
図 25 同系列同型機の振動速度スペクトル比較

199.6Hz の周波数成分は、運転中の当該機器において定常的に確認されており、図 25 の通り、同系列同型機器でも確認されている。また、軸受の各製品の欠陥周波数との近似は確認されない。

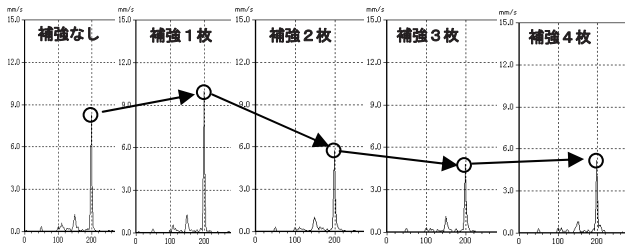
図 29 鋼材固定による振動速度の変化

このことから、運転時の振動伝播によってベースフレームと充填コンクリートの付着力が低下して経時的に隙間が広がり、基礎の剛性低下および固有振動数の変化(運転時の周波数成分 199.6Hz との近似)に繋がったものと考えられる。

本事象においては、鋼材を用いた補強を施すことで、固有振動数の移動および振動速度の低減が可能であることを確認することができた。
