易しい破損解析講座

破面から読み解く破壊の原因

その2 ー破面から何が判るかー

北海道大学名誉教授

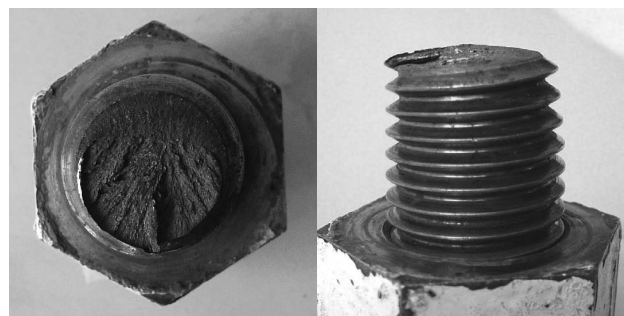
(1) 平面光の場合 (2) 光を斜めから当てた場合  
図 2.1 光の当て方による破面の違い(脆性破面)

破面の観察では光の当て方が重要です。図2.1は脆性的な破壊の破面を(1)平面光と(2)斜め光によって撮影したものです。平面光では平坦で金属色の輝点の集合にしか見えませんが、斜めからの光にすると破壊の起点と伝播の様子が明瞭に見えてきます。

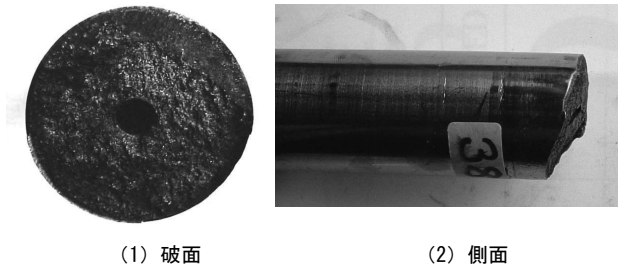
(1) 破面 (2) 側面  
図 2.2 高力ボルトの破断

破面の観察ではまた破面だけでなく、「塑性変形があるかどうか」の確認が重要です。直線定規やノギスで、変形、曲がり、断面収縮の有無などを確認することができます。図2.2は高力ボルトの破面の例です。(1)の破面は事前の亀裂部分と、その先端からの脆性破壊からなっており、一見「疲労破壊」の疑いがもたれます。しかし横から見た(2)では、ボルトには明らかに曲がり、くびれがあります。すなわち塑性変形があります。したがってボルトは過荷重により延性破壊したものであって、事

前亀裂の部分はねじ底に生じた延性亀裂と判断できません。

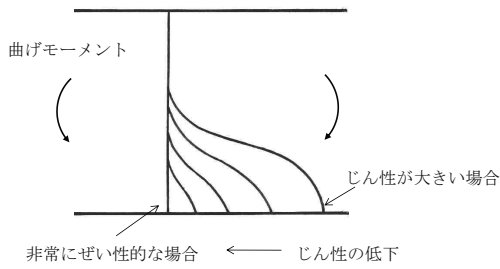
(1) 破面 (2) 側面  
図 2.3 高周波焼き入れ軸の折損

図 2.3 は高周波表面焼き入れした軸が破壊したものです。(1)の破面では脆性破壊の様相を呈します。破面近傍にくびれや変形はありません。しかし(2)のように横から見た場合には、わずかながら曲げの塑性変形があります。すなわち、この破壊も過荷重による曲げ破壊です。

脆性的な曲げ破壊の場合、亀裂伝播の最後の部分が湾曲して S 字形になることが多いです [1]。これを図 2.4 に示します。図 2.3 (2)でも破面の下側にこのような S 字形の湾曲があります。前回の図 1-9 の (1) は延性 (過荷重) 破面の例として示してありますが、破面には山脈模様があり、一見脆性破壊に見えます (そういったものなのですが)。しかし破面の下側部分には明瞭な S 字型の湾曲があり、過大な曲げモーメントによる塑性変形を伴った破壊と言えます。破損品の寸法が大きく (直径 170 mm)、衝撃的な荷重によって破壊したので、目に見えるような塑性変形がなく、脆性的な様相を呈しているのです。

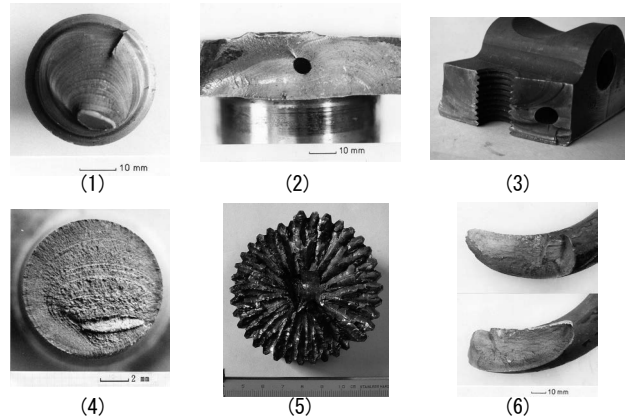
図 2.5 各種の疲労破面

(1) ポンププランジャ : 片振り引張り疲労 (A 4 相当)  
(2) クランクアーム : 片振り曲げ疲労 (B 3 相当)  
(3) ローラーホルダアーム : 曲げ (+ねじり) 疲労 (B 3 相当)  
(4) 自転車ペダル軸 : 片振り曲げ + 回転曲げ疲労 (B4 相当 + 回転)  
(5) スプライン軸 : 両振りねじり疲労 (E 3 相当)  
(6) ばねの疲労 (片振りねじり) (E 1 相当)

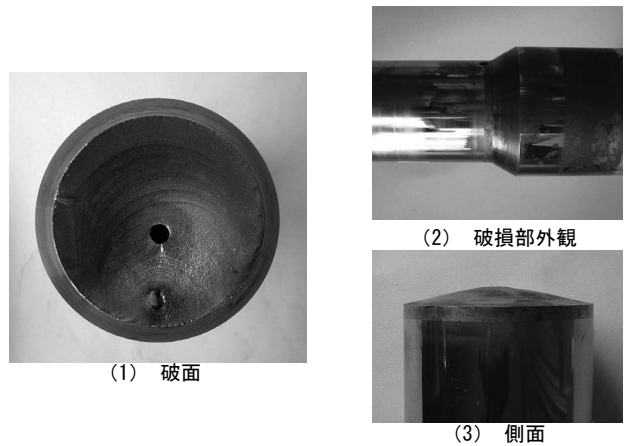
図 2.6 軸の回転曲げ疲労破面の例

図 2.5 (1) ~ (6) は色々な疲労破面の例です。図 2.6 は回転曲げ疲労破面の例です。この破面は図 1.15 の D4 に相当する破面です。ピーチマークからは一見、下側の 1 点を起点として同心円状に外側に広がったように見えますが、実は、(2) に示すように、段付き部の角の全周囲を起点部として内側に伝播したものです。起点のように見える内側の点は、実は最後に破断した部分です。もし内側が起点ならば、材料内部の異常が疑われます。しかし、内部の起点から生じた亀裂が外側に伝播し、その終縁が全て段付き部の角に一致するという事は考えにくいです。むしろ、角の応力集中がきつすぎるために、その全円周から回転曲げ疲労が生じたと考える方が合理

的ですが。破面部を横からみたときに、上に凸であるのは、角部の応力集中が疲労発生の大きな要因であることを示しています。このように、破面だけでなく、破面近傍の変形状態や破面の向き、凹凸なども注意深く観察することが大切です。以下に、巨視的な破面から原因を推定することができたいくつかの事例を紹介します。

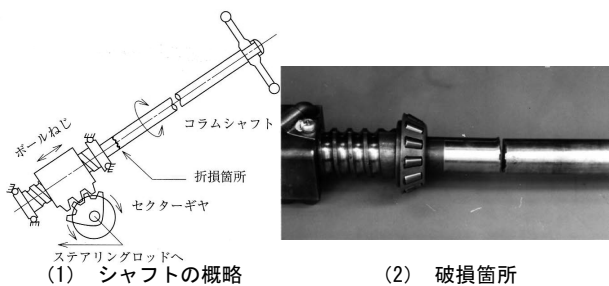
図2.7 ハンドルコラムシャフトの概略と破損箇所

4トントラックのハンドルコラムシャフトが、左折のためにハンドルを切った時に、突然切損し、脱落してしまいました。シャフト部の概略と破損位置を図2.7に示します。シャフトは直径24mmで、破壊位置はステアリングのためのボールねじ部のベアリングから約50mm離れた平行部分です。破面を図2.8に示しました。破面から次のことが読み取れます。

これら破面からの判断は、次の2点で妙です。まず②ですが、図2.7の折損部は外観上平行部で、応力集中部ではありません。しかしその理由は製作工程の資料から判りました。破損品は炭素鋼のボールねじ部と、軟鋼製

のコラムシャフトを付き合わせ溶接した部分でした。外見的には平滑ですが、金属組織が異なっており、切欠きの作用をしたと考えられます。疲労亀裂は接合の境界線に沿って伝播したものです。また、溶接によるバリを研削除去した際の研削痕が粗く、これらも切欠きとして作用したと考えられます。

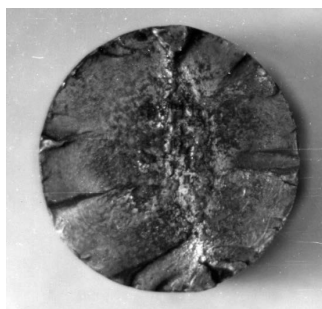
図2.8 シャフトの破面

- ① 破壊は疲労によるもので、応力状態は両振りの曲げです(その1、図1.15 C4相当)。破面は磨滅していてビーチマークは見られませんが、最終破壊部が小さいことから、応力は疲労限度近傍の低応力、繰返し回数 $N_f$ が $10^6$ 近傍の高サイクル疲労です。
- ② 破面には明瞭なラチェットマークが見られます。これは応力集中の影響が強く、複数の亀裂が同時に進行したことを示しています。

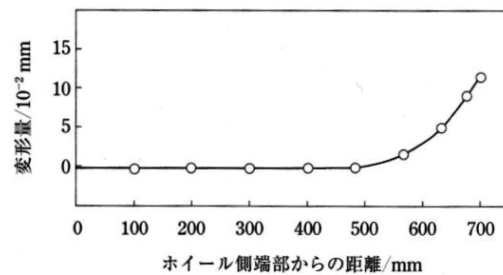
図2.9 シャフトの真直度の計測結果

問題は①です。通常の走行、運転状態でハンドルコラムシャフトが受ける荷重は繰返しねじりです。繰返し曲げ荷重がかかる状態は異常です。そこで、シャフトの真直度をダイヤルゲージで計測しました。結果を図2.9に示します。ハンドルホイール端より500mm付近から破損部までの約200mmの間で最大0.15mmの塑性曲がりが見出されました。曲がっているシャフトの片方を固定して繰返し回転させれば、曲がった部分には両振りの曲げ応力が生じます。実際にはボールねじ側を固定してハンドルホイール側を回転させますから、これによる曲げ応力が疲労限度を超える程度に大きくなる可能性があります。トラックは約6カ月前に追突事故を起こしており、シャフトの曲がりはこの際に生じたと考えられます。追突後に修理、整備を行ったけれども、シャフトの曲がり、ボールねじ部の軸とシャフト軸のずれが検出、認識されないうまま運転が続けられ、繰返し曲げ応力によって疲労破壊したものです。全く同じ車種の同じシャフトの事例を筆者はもう1例扱っています。やはり追突事故の前歴がありました。

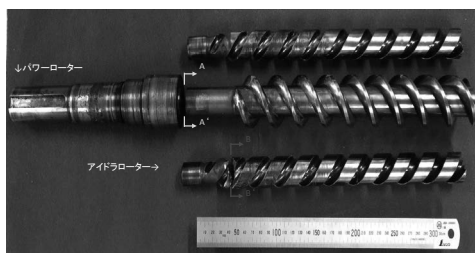
図 2.10 破損したスクリーンプンプの外観  
(苫小牧市テクノセンターの好意による)

これは実際の破損品を見ることなく、メールで送られて来た破損状況の写真と破面の情報だけから破壊の原因を推論した例です。破損したのは大型軸受部に潤滑油を送るスクリューポンプのローターです(図2.10)。破壊したのは真中のパワーローター1本と両側のアイドルローターの内の1本です。材料はC0.22%程度の肌焼き鋼で、表面0.5mmは表面硬化されています。パワーローターの破面を図2.11(1)(破損部直径28mm)に、アイドル

け部に青い変色（テンパーカラー）がある。また軸受け部には磨滅痕がある。テンパーカラーは熱処理の過程で生じたとも解釈できるが、ローターおよび軸受け部に何らかの異常な力が作用した状態で運転され、摩擦発熱で高温になった可能性がある。

- (5) これらから、各ローターの右側の支持状態、軸受けの損傷の有無を調査する必要がある。ポンプ穴の内面にも摩擦や擦過痕（こすれ痕）などの確認が必要である。

- (6) 同じ仕様、構造のポンプの破損歴を調査する必要がある。もし他のポンプに折損例がなく、本品のみが折損したのならば、この製品のみ製作上あるいは使用上の問題を考える必要がある。

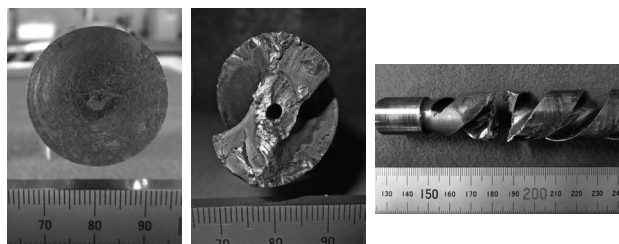
(1) パワーローターの破面 (2) アイドラローターの破面 (3) アイドラローターの破損部側面  
図 2.11 ローターの破面と破損状態  
(苫小牧市テクノセンターの好意による)

ラローターの破面と破損状態を図 2.11 (2) および 2.11 (3) に示します。調査担当者は図 2.11 (1) の破面は破断後の磨滅で観察困難と判断し、アイドルローターの破面を詳細調査しました。ここには明瞭なビーチマークがあり、また SEM 観察でも図 2.12 のようなストライエーションが観察されましたので、疲労による破壊と判断できました。またこの近傍の磨滅が顕著であったので、潤滑油に含まれるスラッジ等で磨滅し、また角部の応力集中がきついたために疲労破壊したと推定しました。

- (1) パワーローターの破面は、破断後の磨滅で生じたものではなく、軟らかい材料が急激な捩り過荷重を受けた場合に生ずる破面（本解説その 1、図 1.3(5) 相当）である。
- (2) アイドラローターの破面は明らかに疲労によるものである。アイドルローターが先に破壊し、これによってパワーローターに異常なねじり荷重が作用して、2 次被害で破壊したと考えるべきである。
- (3) アイドラローターの疲労は曲げ荷重によるものである。通常の運転状態であれば、アイドルローターに作用する荷重はねじりであるが、疲労亀裂の進展方向は軸と直角方向で、ねじり荷重に伴う斜め方向の進展部がない（ねじり成分が見られるのは最後の脆性破壊部分だけ）。したがって、アイドルローターに曲げ荷重が作用した原因を究明する必要がある。
- (4) メインローターの段付き部およびさらに左側の軸受

調査の結果、ローターの支持側軸受け部の組付けに誤りがあった可能性が大きいことが判りました。これによって、各ローターに異常な横荷重、曲げ荷重が作用し、メインローターの軸受けが過荷重で摩耗、発熱、アイドルローターには繰り返し曲げによる疲労が生じた、破断したアイドルローターの噛み込みによってメインローターが瞬時にねじり破壊したという破壊経過が推定されます。ローターは肌焼き鋼ですから、(1) の「軟らかい材料の急速捩りによる破壊」に対応します。ローターの回転数と運転期間から総回転数を算定すれば、誤った組付けが出荷時になされたものか、直近の定期整備時に生じたものかを推定することができます。

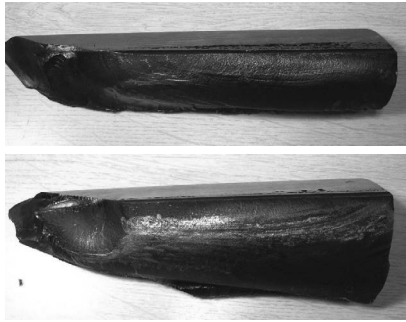
図 2.13 2枚の折損歯の破面

歯を図 2.13 に示します。歯幅 250 mm の内、端から約 150 ~ 175 mm が折損しています。歯面には明瞭な疲労縞が見られ、歯底から片振りの曲げ疲労が生じたことが判ります。歯車歯の典型的な疲労破壊パターンです。疲労の起点部分は端面から 40 ~ 50 mm 付近です。

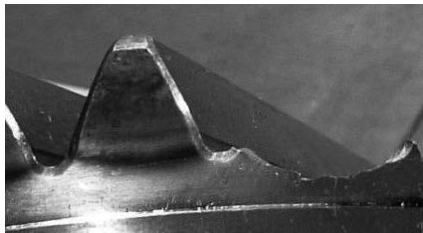
図 2.14 折損部の歯の側面

図 2.14 は歯を端面から見たものです。材料は(恐らく)炭素鋼で、高周波焼き入れがなされています。疲労の起点部は丁度歯底の焼き境になっています。すなわち、高周波焼き入れは、歯面の耐摩耗(ピッチング摩耗)性を上げるためになされたもので、疲労破壊に起点部になる可能性の大きい歯底の応力集中部には焼きが入っていません。このために、焼き境の、硬化していない基地部分から疲労が生じたと考えられます。

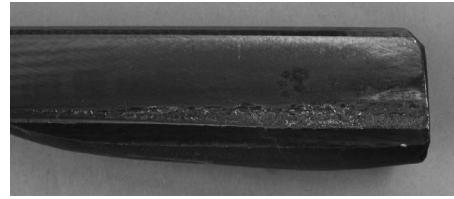
図 2.15 歯面に見られたスポーリング痕

さらに詳細に歯面を観察すると、2枚の折損歯いずれも歯底近傍に点状のスポーリング(表面の剥離痕)が生じています(図 2.15)。スポーリングは端面から 100 ~ 120 mm の範囲にわたっています。これは、歯車の歯が「偏当たり」していた可能性を示唆しています。高周波焼き入れが歯底にまで至っていないことに加えて、この偏当たりが、疲労の要因になったと推定できます。
