易しい破損解析講座 破面から読み解く破壊の原因

その3 ー破損の様相は重要な手掛かりー

北海道大学名誉教授

野口 徹 Toru NOGUCHI

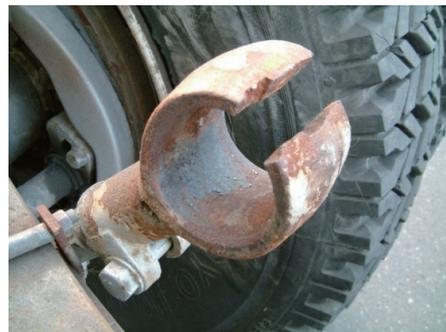
国道を走行中の大型トレーラートラック(積載荷重20トン)が路外に転落し、事故後の検分で、2軸からなる後輪軸と車体をつなぐ連結棒(ラジアスロッド、全長約550mm)の破壊が見つかりました(図3.1)。このため、ロッドに欠陥あるいは何らかの異常があったために正常な運転ができず、事故を誘起した可能性が疑われました。なお右側のロッドは振じりを含む明瞭な塑性変形を伴った破壊で、転落時の異常荷重による2次被害と判断できました。

図 3.1 異常な破壊が疑われた左側ロッド端部の外観(車軸に取り付いた状態)

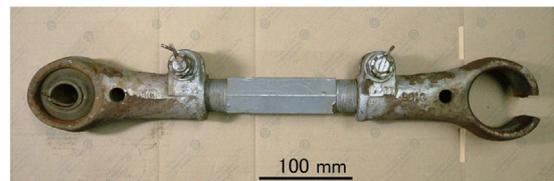
図 3.2 左側ロッド全体の外観(車体から取り外し)

一方、図 3.2 の全体写真には重要な情報があります。それはロッド左側の円形端部が楕円形に変形していることです。ゴム製ブッシュの中心にある軸受けメタルにも明瞭な塑性変形があります。もしロッド右側が欠陥や疲労亀裂などによって異常な低荷重(応力)で破壊したのであれば、左側端部にこのような塑性変形が生ずるはずがありません。すなわち、ロッドの破壊、破断は路外転落時に、車体によって車軸が引きずられたことによって生じたものと考えるべきです。

簡単な計算によれば、ロッドの塑性変形～破壊に必要な荷重は 16 tf ～ 24 tf でした。このような荷重が走行中に生ずることはありません。一方、積載重量 20 トンの車体が転落する場合、動的荷重として 20 tf を越える荷重が生ずることは十分に可能です。

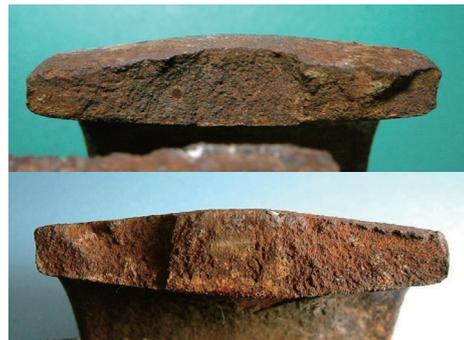
調査のため取り外したロッドの全体を図3.2に示します。長さ調節機能がある両端部は球状黒鉛鋳鉄FCD400製です。破面は図3.3のように脆性的特徴を示し、中央上部を起点とし下側に伝播したものです。FCDの破面として正常で、起点部にもまた伝播部にも欠陥や異常は見られません。破面は錆色ですが、これは事故時の雨で酸化したためで、疲労亀裂など事前に割れが生じていたことを示す色調の変化や段差はありません。

図 3.3 破面

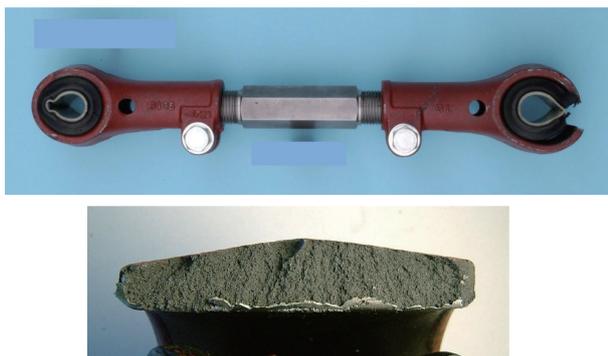
確認のために同仕様の新品の実体引張り試験をしたところ、破壊荷重は 23 tf でした。破壊の様相、破面も事故品とほぼ同じでした(図 3.4)。左側端部のブッシュ軸受けメタルがひょうたん型に変形していることが、静的引張りと転落時の衝撃的荷重に対するゴム製ブッシュの変形応答の差として現れています。

図 3.4 同仕様品の破壊試験後の外観と破面

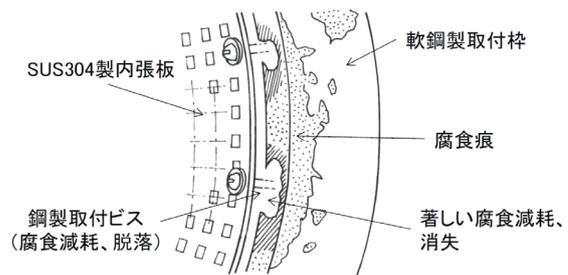
図 3.6 内張り取付部の腐食状態(概念図)

ける軟鋼製の枠および取付け用の鋼製ビスが腐食減耗して一部は消失、脱落していました（図 3.6、概念図）。送風機の設置場所は積雪寒冷地で、付近には融雪剤（主成分 NaCl）が散布されていました。融雪剤の水溶液が飛散付着して鋼製枠と内張り板の間で異種金属接触腐食（ガルバニック腐食）が生じ、長年の繰り返しで腐食減耗が進んだものと考えられます。回転開始時に脱落した内張り板が羽根の先端部に噛み込まれ、過大な曲げモーメントで延性破壊したと推論できます。他の構造物の破損破壊も全て 2 次被害です。 casting 欠陥は破壊の原因とは全く関係ありません。

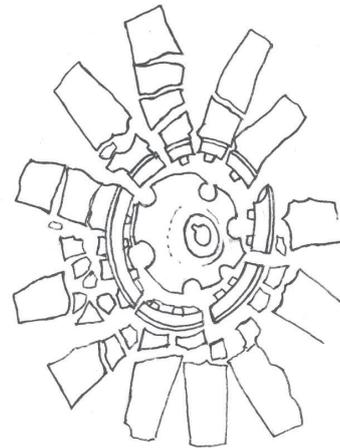
図 3.7 は飛散した破片の復元の様相です。羽根は全て破壊脱落しています。またディスクもリム部の角沿いに破壊しています。これから次の判断ができます。もし羽根の破壊が先に生じたのであれば、ディスク部にこのような破壊が生ずることは考えられません。羽根が全て無くなったディスクには荷重が作用しようがないからです。したがって第一破損はディスクであろうと見当がつけられます。しかし破損品は全て詳細調査のために細部まで切断されて残っておらず、再調査は不可能です。

図 3.7 破壊した羽根車の全景(概念図)

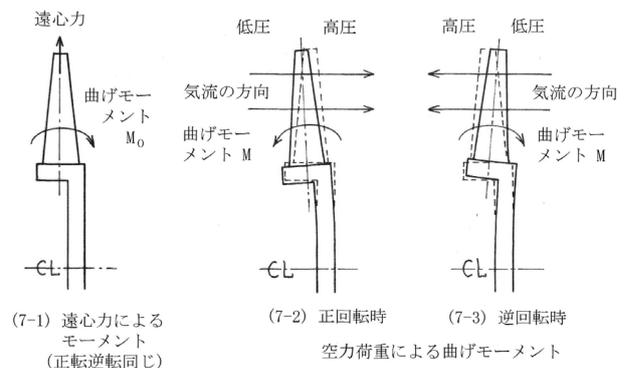
の降伏点の 77%（1/1.3）でした。また計算には羽根にかかる空力荷重による曲げモーメントが考慮されていませんでした。図 3.9 のような組立型の羽根 - ディスクの構造では、空力による曲げモーメントを無視した応力計算は、正回転の場合は応力が軽減される方向で安全側ですが、逆回転の場合には応力が付加され、危険側になります。これに、2 台の送風機の競合によるサージング（現地の調査で可能性が示唆されている）が加わって、1.3 倍の強度余裕を越え、瞬時に脆性破壊したものと推定されます。ディスク角部の R が小さ過ぎたこと（現地調査で指摘されている）による高い応力集中も脆性的破壊に寄与したと考えられます。さらに、ディスクには指定された高 Si 合金（Si ~ 10%）ではなく、鋳造性の劣る低 Si (7%) の合金が用いられていました。このためリム部に多くの

図 3.9 遠心力による曲げモーメントと空力荷重による曲げモーメント

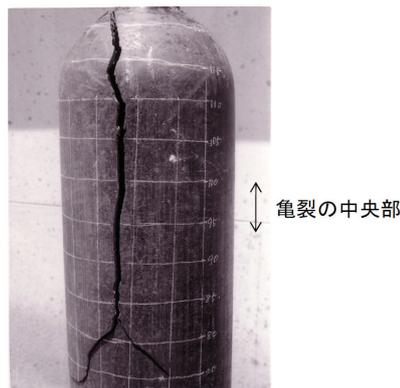
酸素ポンベ(外径 250 mm、高さ 1320 mm、肉厚 9 mm)が水圧試験(試験圧力 250 kgf/cm²)の途中、150 kgf/cm²で破裂しました。その外観を図 3.10、破面を図 3.11 に示します。破面は脆性的で、山脈模様から亀裂の伝播方向が判ります。起点はポンベの内側で、外側部にはシヤリップがあります。亀裂は厚さ方向とともに上下方向に急速伝播したもので、内圧を受ける円筒容器の破壊として正常です。

しかし図 3.10 の上下方向の亀裂の中央部、起点部付近では、亀裂の方向がポンベの縦軸方向と約 10 度傾いています。これは力学条件だけで考えると妙で、破壊が耐圧圧力以下で生じたこととともに、金属組織的な要因が関与していることを示唆しています。

調査により、高温でポンベを成形する際に潤滑材として用いた黒鉛が局部的に焼着し、高炭素の異常組織が生じたものと判りました。この異常組織を初期欠陥として、150 kgf/cm²の圧力下(応力約 20 kgf/mm²)で脆性的な亀裂伝播が生じたものです。3年前の耐圧試験には合格していますので、その後の3年間で異常組織部近傍の酸化が進行し、組織の脆化が生じたと考えられます。

図 3.10 破裂したポンベの外観

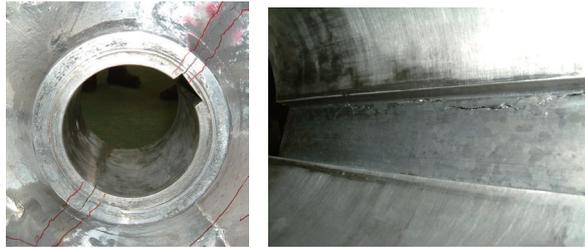
ステンレス鑄鋼製の大型回転体(重量約 500 kg)のボス部に割れが生じました。材質はフェライト-オーステナイト 2相ステンレス鋼で、稼働後 12 年でした。亀裂の状態を図 3.13 に示します。(1)のボス部ではキー溝角部から亀裂が生じ、全体に伝播したように見えます。しかし、キー溝部を良く観察すると、(2)のように亀裂がキー溝角の応力集中部をたどっていません。また形状がジグザグで、分岐や枝分かれがあります。亀裂が疲労によるものであればこのようなことはありません。亀裂発生に金属組織的な要因が関与していることが示唆されます。

(1) ボス端部 (2) キー溝内側
図 3.13 大型ステンレス鋳鋼品の割れ

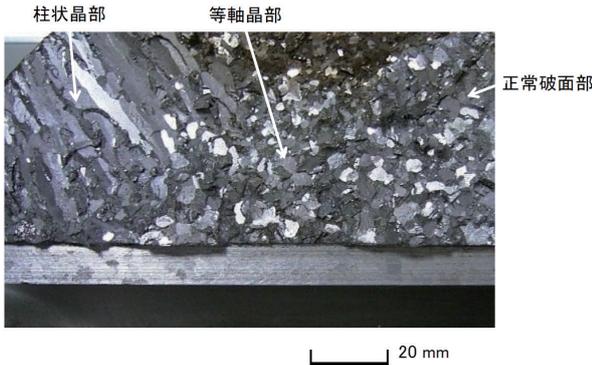
そこでボス部を強制破壊して破面を見ました。これを図 3.14 に示します。破面は著しく粗大な結晶状で、鑄造組織が明瞭に現れています。写真左側の柱状晶の寸法は幅 4 ~ 5 mm、長さは 40 ~ 50 mm です。右側およびボス穴側では等軸晶で、結晶寸法は 4 × 4 ~ 8 × 8 (mm) です。鑄造組織として著しく粗い組織です。

図 3.14 強制破断面

～27% など、いずれも規格の範囲内で、異常はありませんでした。しかし2相ステンレス鋼には「475℃脆性」という現象があり、鋳造後475℃近傍で徐冷された場合にじん性が著しく低下します[2]。本件では鋳造後の溶体化熱処理時に、肉厚のボス部の冷却速度が475℃近傍で遅くなり、結晶粒が異常成長して脆化したと考えられます。また異常組織部では水素濃度が正常値の10倍以上でした。これも脆化に寄与したでしょう。キー溝に割れが生じたにもかかわらず使用され続けたのは、ボス部の応力荷荷が低く、本体部が強度、剛性を負担していたためと考えられます。

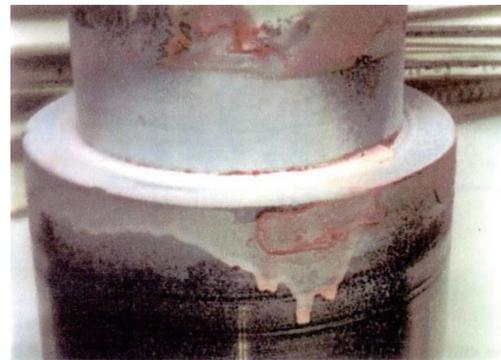
同仕様のローターが同船に1本、他の3隻の船に各2本、合計7本あります。調査したところ全てのシャフトの同じ部位に亀裂が検出されました(図 3.16)。また他のシャフトのいずれも表面塗装の下で腐食が進んでいまし

図 3.16 他のシャフトの同じ部分のカラーチェック

同仕様品全てに亀裂が生じたことは、本件が設計上の要因によることを示しています。本件のシャフトは定格回転数手前の 975 rpm のところに 6 次のねじり共振点があり、起動停止のたびに設計応力 (9 MPa) の 10 倍以上の応力が作用したことが判りました。腐食疲労では通常の疲労よりも疲労限度が低下し、また寿命が短くなります [3]。共振に段付き部の応力集中が加わり、海洋上の腐食環境によって腐食疲労が進んだと考えられます

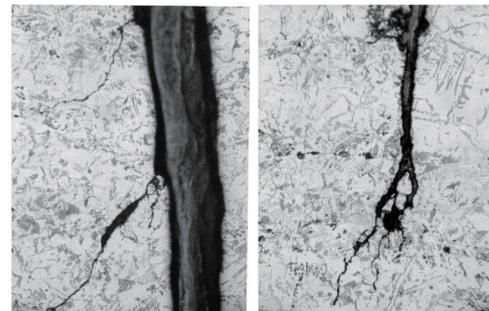
(1) 亀裂の分岐 (3) 亀裂先端部

図 3.17 亀裂の伝播状態

亀裂部分を切断し顕微鏡観察したものを図 3.17 に示します。亀裂内部に腐食生成物が詰まっており、また亀裂の分岐が見られます。亀裂の先端部分も枝分かれています。これらは腐食疲労の特徴です。
