保全の維持を目指して 【第二編】 保全の維持を目指す事例

(株) JERA
 尾崎 宏 Hiroshi OZAKI
 阿部 貴秀 Takahide ABE
 佐藤 尚史 Takashi SATO

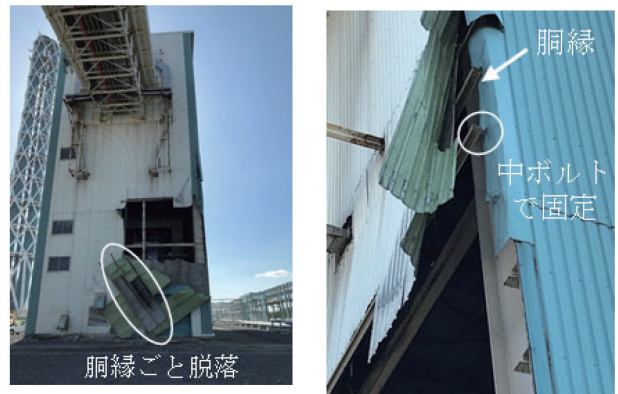
最初に、外壁剥がれの再発防止取り組みについて紹介する。外壁が剥がれた不具合事例を図1に示す。

図1 不具合事例(建屋東面外壁の剥がれ)

れたところ、この振動が伝わっていることを確認した。
すなわち中ボルトには長年、クラッシャー機器により振動が与えられたことで徐々に緩みが発生し、今回、設計風速よりも小さな風で外壁が胴縁ごと剥がれた可能性が高いと推測される。

再発ゼロに向け、まずは建屋全体の中ボルトの緩みを点検し、緩みがあればしっかりと固定する。また今後も建屋は使用し続けるため、緩み防止としてダブルナット等の対策を行う。さらに振動している機器がある他の建屋についても中ボルトの状態を把握し、緩んでいれば同様の対策を行う。最後に今回得た経験知を形式知化するため社内で規定された媒体の中から最適な反映先を選択する必要があると考えている。

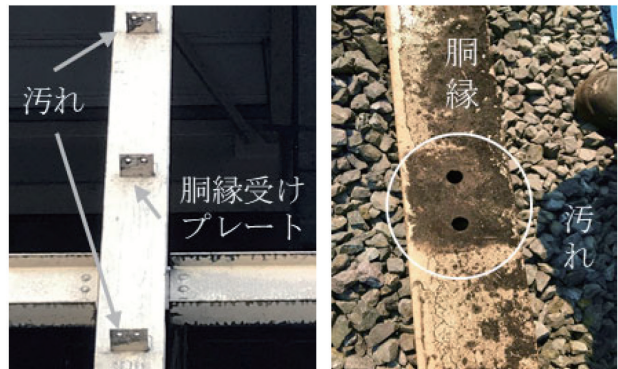
そこで doken において現地確認したところ、不具合が発生した箇所は図2に示すように中ボルトが緩んだため胴縁と胴縁受けプレートの間にすき間が生じ汚れていることを確認した。また、それ以外の箇所でも中ボルトの緩みを確認した(図3)。そのため今回の不具合は、なぜ中ボルトに緩みを発生させたのかの真因究明について以下に述べる。

図2 胴縁と胴縁受けプレート間の汚れ

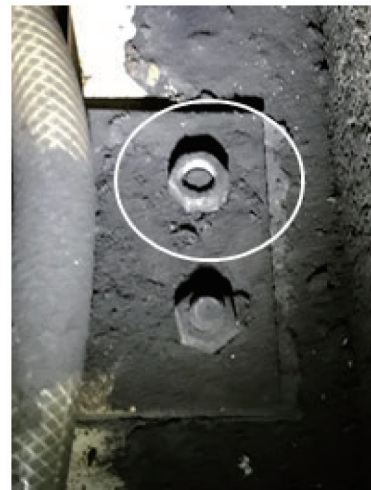
図3 中ボルトの緩み

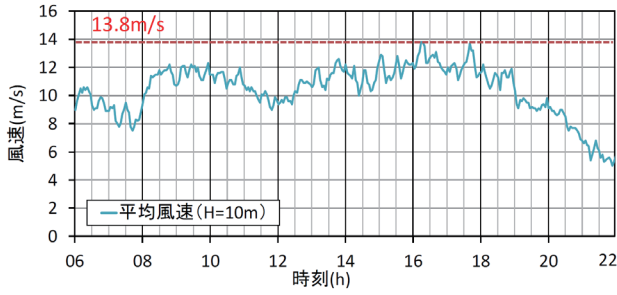
当時の構内で観測された風速記録を図4に示す。地上から高さ10mのレベルで最大平均風速13.8m/sを記録している。風向は北北東からであり、これは当該部位の外壁を剥がそうとする風向きであるが、外壁は平均風速32m/sに耐えられる風荷重で設計しているため、風による影響とは言い難い。

図4 風速記録

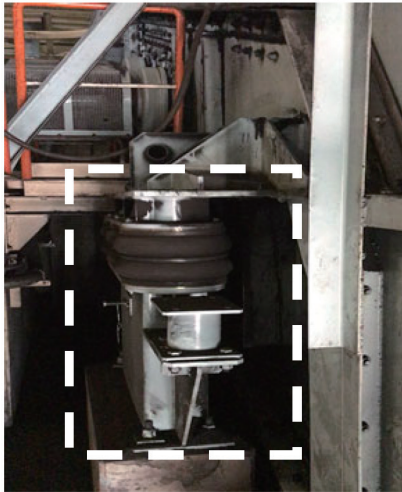
本建屋は石炭を整粒するためクラッシャー機器(図5)を設置しており、建屋の構造体で支えている。

図5 クラッシャー機器

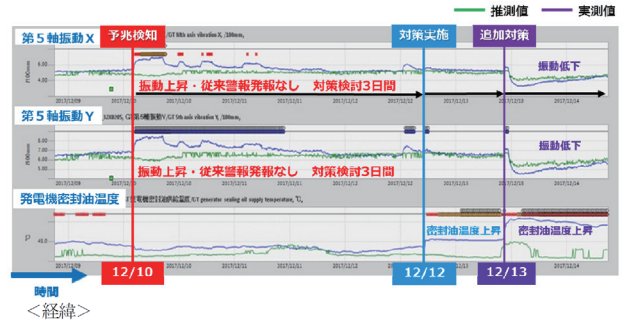
第4・5軸受振動上昇 (6.9 ⇒ 8.6 [1/100mm] (ANN12.5)) を予兆検知

振動上昇の原因が発電機シールリングと分析。過去の知見から密封油温度を上昇させ、振動を低下させた。

図6 シールリング予兆検知事例

らの水素ガス漏洩を防止するために、シールリングという部品が用いられている。このシールリングは、常に発電機ロータと油膜を介して安定状態で接触しているが、シールリングに傷・変形等の損傷が生じると、発電機ロータとの接触が不安定となって発電機ロータ軸受振動が機能低下を示す。図6はその機能低下を検知・分析評価・真因究明・再発防止を講じた事例である。

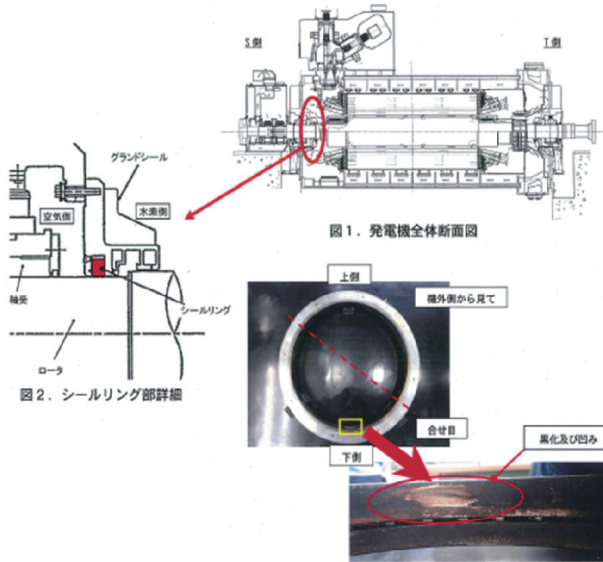
図7 シールリングトラブル事例

このシールリングに関する過去のトラブル事例を以下に示す(図7)。この事例は予兆検知システムが導入されていない発電所にて、軸受振動の上昇が続き、結果、シールリング・発電機軸受に損傷を与え、発電機軸受の分解点検時に初めてシールリングの損傷に気付いたものである。

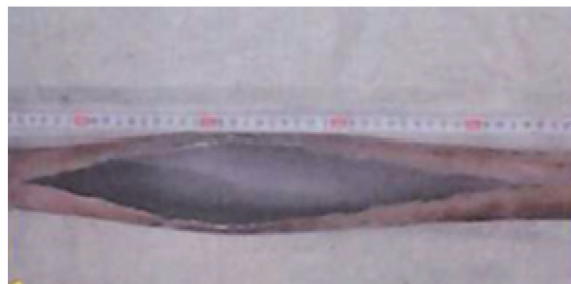
ボイラーチューブリークの中でもクリープによるチューブリークは、図8に示すような大きな開口となり、リーク量が多量で運転継続が難しくなるとともに、1箇所リークが発生すると類似機能低下箇所が多数あり、リーク箇所のみを修理しても再発するリスクが高い状態となる場合が多い。

図8 クリープによるチューブリーク例

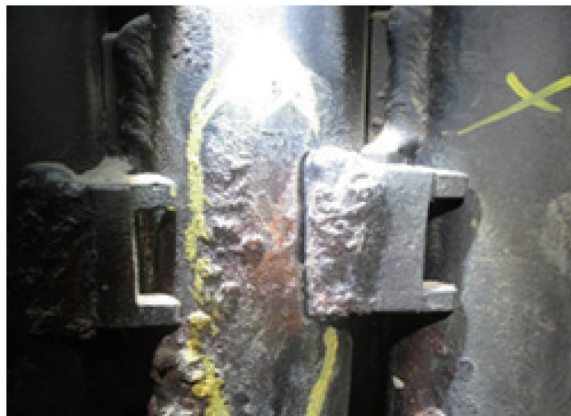
この寿命評価法を多くのクリープ損傷事例に適用し評価モデルのカイゼンを行ってきた。昨年、社外の設定に対してクリープ寿命評価を実施し、チューブリークの可能性を指摘したものが、数ヶ月後に図9に示すチューブリークが発生した実績も得ている。

図9 スペーサ溶接部チューブリーク事例
