易しい破損解析講座 破面から読み解く破壊の原因 その4 ー環境要因が関係する破壊ー

北海道大学 名誉教授
野口 徹 Toru NOGUCHI

4.1 環境要因が関係する破壊概説

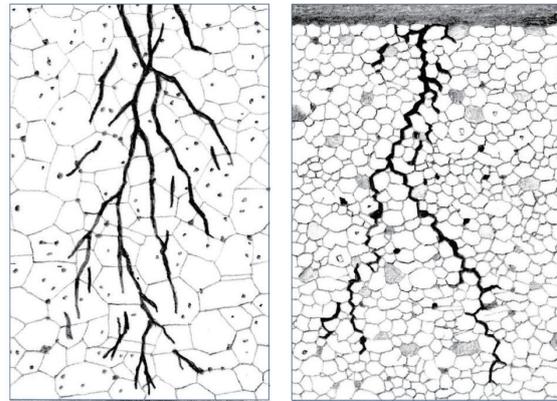
図 4.1 粒内型および粒界型SCCの割れ

SCC の割れは、主破面はひとつでも、隣接して複数、多数の割れが生じること、割れが枝分かれていることが特徴です。割れには粒内割れタイプと粒界割れタイプがあります [3]。図 4.1 (スケッチ) は (1) 粒内型の SCC (オーステナイト系ステンレス鋼の Cl イオンによる SCC) および (2) 粒界型の SCC (低炭素鋼のアンモニウムイオンによる SCC) の例です。顕微鏡観察でも分岐

や枝分かれがあり、また複数の亀裂が進展していることが分ります。図 4.2(1) および (2) はこれらの SEM 観察破面の例です。(1) ではフェザーマーク(羽毛状模様)、(2) ではロックキャンディー状の粒界破面が見られます。

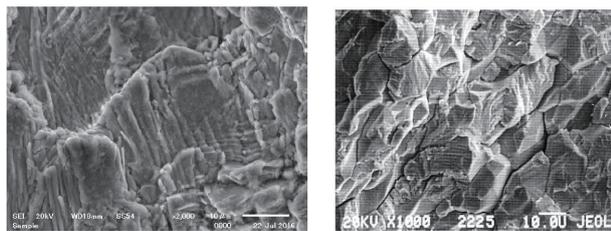
図 4.2 SCC の粒内型破壊と流界型破壊の SEM 破面の例

(1) 粒内型:オーステナイト系ステンレス鋼 SCC のフェザーマーク
(2) 粒界型: 黄銅のアンモニアイオンによるSCCの

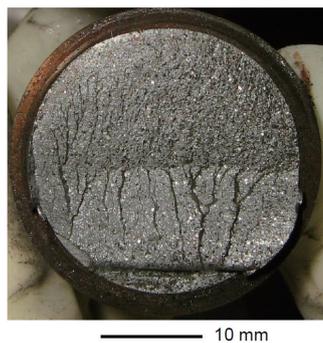
図 4.3 SUS 630 の SCC 巨視破面
(上半分が SCC 亀裂、下半分は強制破断面)
(保全学会東北北海道支部の好意による)

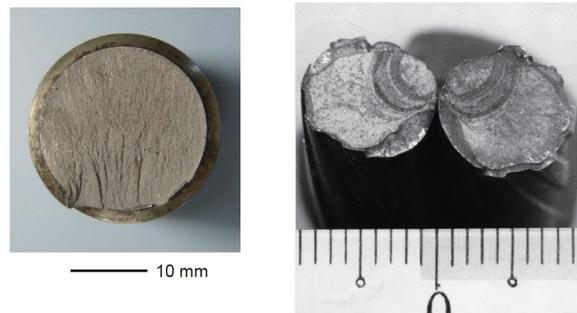
図 4.4 水素脆性による遅れ破壊破面の例

(1) 低合金鋼 M24ネジ部 (亀裂進展模様なし)
(2) コンクリートパイルPC鋼線 (亀裂進展模様あり)

れ破壊」で、高強度高硬度鋼(引張強さ 1000MPa、降伏点 800MPa 以上等)で生じます。図 4.4 は巨視破面の例です。(1)は低合金鋼の M24 のネジ部で、出荷 3 週間後の組立時に破断したもの、(2)はコンクリートパイル内に埋め込まれた PC 鋼線が工事中に破壊したものです。破面はいずれも結晶質の平坦なぜい性的破面で、最終破断部にシャリップがあります。また(2)では亀裂進展を示す縞状の変色模様があります。いずれも SEM 観察で粒界破面が見られ、水素脆性と判断できます。

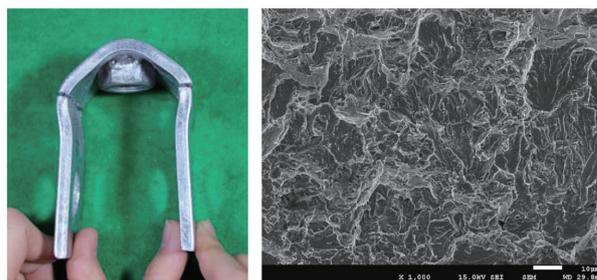
(1) 外観(変形途中で脆性破壊) (2) SEM破面

図 4.5 軟鋼 SS400 曲げ加工品の酸洗いによる水素脆化
(北海道立総合研究機構工業試験場宮腰康樹氏提供)

遅れ破壊以外の水素ぜい性として(2)の軟鋼の延性低下があります。図 4.5 はその例です。曲げ加工した SS400 材の負荷試験で、酸洗い-メッキ処理した品では加工だけの場合より大幅に延性が低下しました。起点部は細かい延性破面(ディンプル破面)あるいは擬ぜい性破壊です。図 4.6 は溶接ビード内に生じた白点の例です[1]。

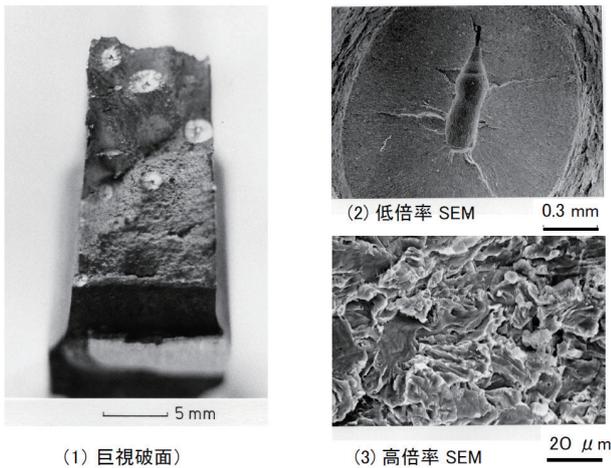
図 4.6 鋼溶接部ビードに生じた銀点と SEM 破面

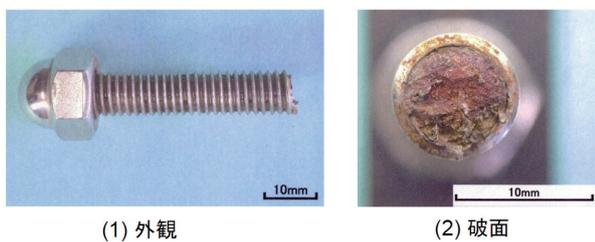
図 4.7 SUS304 製ボルトの破断

室内プールの木製の飾り天井を吊るステンレス鋼製ボルト (SUS304、M9 転造ボルト) が休館中に破断し落下しました。ボルトは合計 1760 本あり、この内 7 本が破断していました。ボルトは設置後 16 年が経過していました。破断したボルトと破面を図 4.7 に示します。破面は酸化色を呈しています。さらに 70 本のボルトを採取し、外観検査を行ったところ、約 70% (50 本) に明瞭な腐食が認められました。特に腐食が著しいものでは、ネジ底に割れが生じていました (図 4.8)。

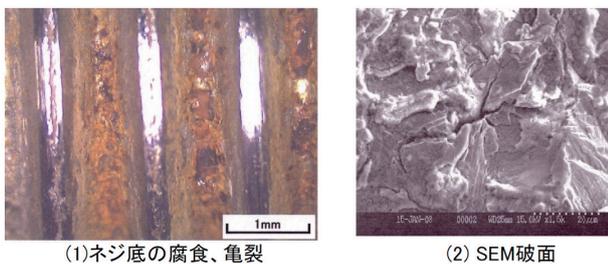
図 4.8 ネジ底の腐食、亀裂と SEM 破面

天井の重量によるボルト 1 本当当たりの応力値は約 12 MPa で、SUS304 の降伏点より十分低い値です。しかしボルトの設置場所は屋内プールで、殺菌用に塩素剤が用いられていますから、これによる SCC の可能性があります。破面の SEM 観察をしたところ特徴的なぜい性破面 (フェザーマーク) と 2 次亀裂が観察されました (図 4.8(2))。塩素イオンを含む水蒸気が長年、結露 - 乾燥を繰り返し、ナット部分等の隙間で濃化して SCC を生じたと推定されます。EPMA による線分析で明瞭な塩素のピークが確認でき、また Cr の濃度が低下しており、SCC 敏感化が生じていることが示されました。

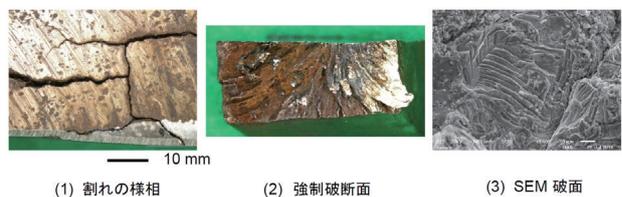
図 4.9 オーステナイト系鋳鋼の SCC

割れの様相を図 4.9 (1) に示します。複数の割れが生じており、その割れはジグザグで分岐、枝分かれがあります。割れを強制破断させた破面を図 4.9 (2) に示します。割れの起点は箱形の内側表面で、放射状の粗い山脈模様 (リッジマーク) が生じたぜい性的破面です。破面は起点部、伝播部のほとんどが酸化生成物に覆われ、SEM 観察ができない状態でした。

しかし亀裂の先端部分で図 4.9 (3) のような破面が観察されました。典型的なフェザーマークです。破損品の内側は常時輻射高熱にさらされ、また冷却用の水を浴びます。これから、表 4.1 の「高温 (300℃以上) における水- O_2 系による SCC」が疑われます。さらに割れが生じた位置は取付けボルトの裏側で、過大な締め付けによって降伏点に近い高い曲げ応力が生じていたと推定されました。SCC の下限界応力は降伏点の 10% 程度ですが、応力値が高い場合は寿命が急激に短くなります。さらに鋳鋼品は圧延材よりも結晶粒が大きく、これが応力腐食割れに対する敏感性を高めたと考えられます。

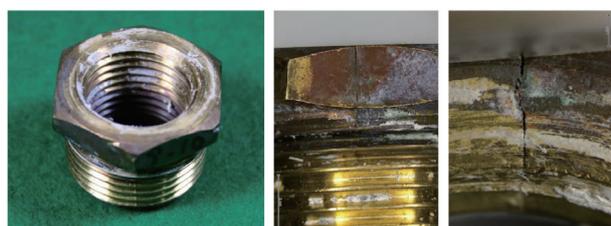
図 4.10 黄銅製ブッシュの外観と亀裂の様相

水道配管用の快削黄銅 (65-35 系黄銅+約 3%の鉛) 製のブッシュに亀裂が生じました (図 4.10)。ブッシュ頭部にはテーパねじが切られ、砲金製クロムメッキの他の部品がねじ込まれています。破面を図 4.11 (1) に示します。変色部分および腐食生成物の付着の様相から、亀裂はブッシュ頭部の外側角から生じたものであることが分かります。金属色の部分の SEM 観察で、図 4.11(2) のような粒界型の破面が見られました。典型的な黄銅の応力腐食割れの破面です。

割れの発生点が外側ですから、応力腐食割れを誘起した環境要因は、管内の水ではなく、管が設置された大気環境にあると言えます。この管の設置場所は住宅の浴室天井裏でした。これから、アンモニアイオンあるいは SO₂ 等を含む湿潤大気環境による SCC と判断できます。他の割れ品も浴室、トイレ近くなど類似の環境でした。

応力腐食割れの発生に寄与した主たる応力は、テーパ状の雄ネジをねじ込んだことによる周方向の引張り応力と考えられます。さらに雌ネジは切削ではなく、タップ加工によって成形されていました。これによって高い残留応力が生じ、ねじ込みによる応力に重畳したと考えられます。

(1) ブッシュの外観(同仕様品) (2) 亀裂の様相(側面) (3) 亀裂の様相(上面)

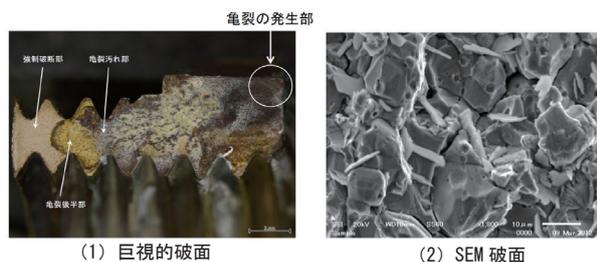
図 4.11 ブッシュの巨視破面と SEM 破面

(1) 巨視的破面 (2) SEM 破面

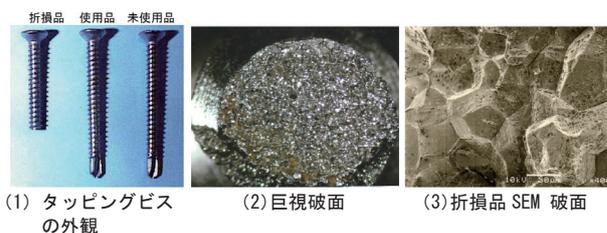
図 4.12 タッピングビスの外観と巨視破面、SEM 破面

折損したビスを、同仕様の未使用品と比較して図 4.12 (1) に、また破面を同 (2) に示しました。変形がなく破面は平坦で結晶状です。腐食の痕跡はありませんが、破面の一部は薄い酸化色を呈しています。SEM 観察では (3) のような粒界破面が見られました。一方、未使用品の引張試験の破面は細かいディンプル破面でした。

ビスの硬さは平均 Hmv 440 でした。これから引張強さ約 1450 MPa が推定されます。未使用品の組織もほぼ同じですが、硬さは平均 Hmv 419 で、ねじ込みにより加工硬化したと考えられます。

引張強さが 1300 MPa を越えており、破面が粒界型であることから、水素ぜい性による破壊と判定されます。マルテンサイト系等、高強度のステンレス鋼は室温の真水中でも、また海岸付近の大気中でも水素ぜい性を起こすことが知られています [2]。作用した応力はねじ込みによる引張り応力で、ネジ底角の応力集中および転造による残留応力が加わって水素ぜい性を生じたものと考えられます。(本事例は北海道立工業試験場(現北海道立総合研究機構工業試験場)の好意による。)

(1) タッピングビスの外観 (2) 巨視破面 (3) 折損品 SEM 破面

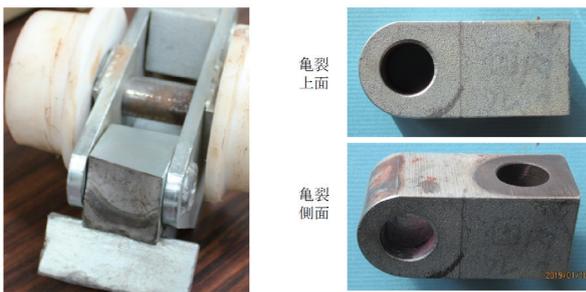
精肉工場で、解体した牛を懸下搬送するチェーンのリンクに割れが生じました。リンクは工具鋼 SK3 製で断面が 30 × 30 (mm)、長さ 60 mm です(図 4.13 (1))。機械加工後に焼き入れ、180℃で焼き戻し後、酸洗いし Zn 電気メッキが施されました。硬さは HRC 61 ~ 63 です。納品して稼働開始後約 10 日で、約 700 個の内 9 個に破断あるいは割れが生じました(小さい亀裂発生品はもっと多数と推測されます)。破断したリンクの破面を図 4.13 (2) に示します。

割れはいずれもリンク両端部の穴の間の中央部に生じています。破面は平坦な脆性破壊の様相を呈しますが(図 4.13 (1), 図 14.(1))、縞状の変色模様があり、一見疲労破面のように見えます。しかし、リンクにかかる荷重はせいぜい 1000 kgf、応力にして 10 MPa 程度です。また稼働後 10 日では疲労を生ずる繰返し数にはなりません。また疲労であれば、最小断面で応力集中部である穴の縁に生ずるはずです。

(1) 破断したリンクの外観 (2) 未破断リンクの亀裂の様相
図 4.13 破断したリンクの外観と未破断リンクの亀裂の様相

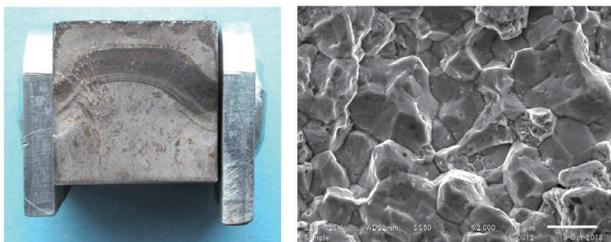
図 4.14 巨視破面と SEM 破面

材料の硬さから引張強さが 2000 MPa 以上であり、加工工程に電気メッキがあることから水素ぜい性が疑われます。破面の SEM 観察結果を図 4.14 (2) に示します。ほぼ全面が粒界破壊で、水素ぜい性と確認できました。疲労縞のように見えるのは、亀裂が上から下方向に間歇的に進展した際に生じた模様です。

(1) 巨視的破面 (2) SEM 破面

黒色の部分があります。EDS 分析でその一部に Zn が検出されました。電気メッキ以前の焼き入れ時に生じた焼き割れ(粒界割れ)と考えられます。その後の酸洗いー電気 Zn メッキの過程で水素が吸蔵され、高い内部応力の下で初期亀裂が進展し、遅れ破壊が生じたと推定されま

す。割れが穴と穴の間の中央部に生じた理由は、中央の肉厚部が穴の部分より冷却が遅く、マルテンサイト膨張が遅れるので引張りの熱応力が最大になり、ここに焼き割れが生じるからです。

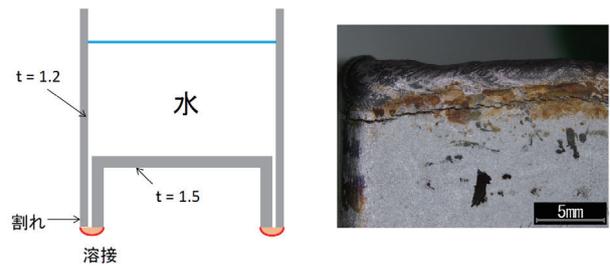
牧場家畜舎のステンレス製給水槽に割れが生じました。水槽はフェライト系 SUS430 製で、厚さ 1.5 mm の底板と厚さ 1.2 mm の側板を SUS309 系の溶接棒で溶接したものです(図 4.15 (1))。使用開始後数年で割れが生じました。割れは溶接ビードから少し離れた側板の下部で、錆が生じた部分に沿っています(図 4.15 (2))。この部分の切断面とその拡大写真を図 4.16 (1), (2) に示しま

(1) 給水槽の概略図(断面) (2) 割れの外観
図 4.15 SUS430 製家畜用給水槽の割れ

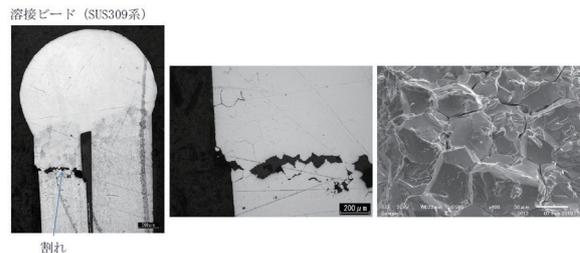
図 4.16 割れの部分の切断面と SEM 破面

(1) 溶接部の切断面 (2) 割れ部分の拡大 (3) SEM 破面

す。割れはジグザグで小さな2次亀裂があります。SEM観察したところ全体が粒界型の破面でした(図4.16(3))。これから応力腐食割れSCCか水素ぜい性HEのいずれかと考えられます。

文献[2]によれば、SUS430にはSCCが生じません。またSCCならば亀裂はもっと多数です。一方SUS430には水素ぜい性の可能性があります。側板の外側にシアリップが見られたので、亀裂は側板の内側から生じたものです。家畜舎内のH₂Sが水に吸収され、側板と底板の間隙内ですきま腐食が生じ、発生した水素によって水素ぜい性が生じたと推論しました。作用応力は水圧による曲げの引張り応力です。底板および側板は溶接ビードから1~1.5mmの部分が溶接の熱影響で結晶粒が粗大化しています(図4.16(1))。これと粒界の鋭敏化が水素ぜい性の発生を助長したと考えられます。材料をSUS304に代えたところ、腐食も割れも生じなくなりました。

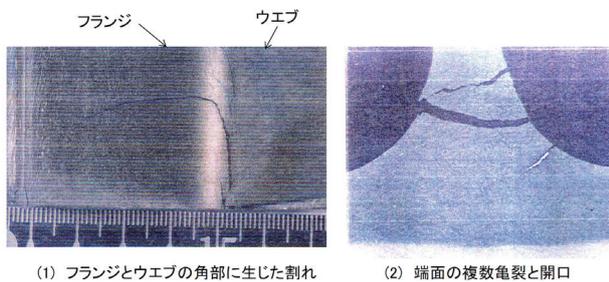
よく経験される環境脆化として鋼材の溶融亜鉛メッキによる液体金属ぜい性があります[9]。溶接、塑性加工などによる大きな内部応力と溶融金属槽への装入時の熱応力によって割れるものです。亀裂がジグザグで、枝分かれがあり、また内部応力によって破面に開口あるいは喰い違いが見られます。この場合破面は亜鉛に覆われています。図4.17はSS400 H形鋼のフランジ部を全周溶接した構造物に生じた割れの例です。鋼種(炭素量)によっては酸洗いの際の水素吸蔵が関係する場合も考えられます。

図 4.17 H形鋼溶接構造物の亜鉛メッキによる割れ
