## 美浜3号機 再稼働までの道のり (第1回)ハード面の対応

関西電力株式会社 美浜発電所長  
高島 勇人 Hayato TAKAHATAKE

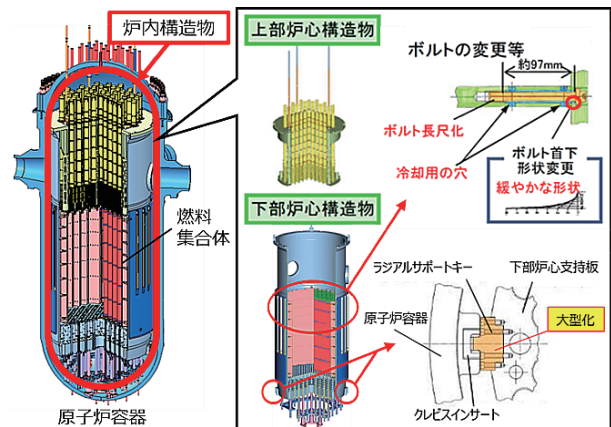
図2 炉内構造物取替の概要

耐震性の向上および海外プラントにおけるバップルフォーマボルト（原子炉容器内の燃料集合体を取り囲む壁（バップル板）を固定するためのボルト）の応力腐食割れ損傷事例を踏まえた予防保全の観点から炉内構造物一式（上部炉心構造物、下部炉心構造物）の取替えを行った。耐震性向上としてラジアルサポートキー（炉内構造物の動きを制限するためのサポート）の大型化、海外事例反映としてバップルフォーマボルトの長尺化等の対策を行った。（図2）

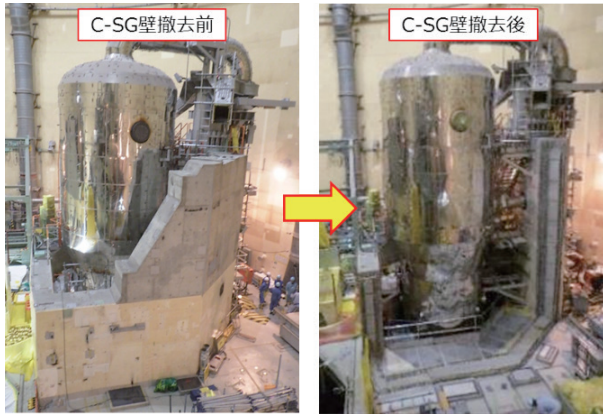
図3 C-SG壁の撤去

炉内構造物取替にあたっては、新旧炉内構造物の搬入に必要の仮設搬入設備の設置に際し、C蒸気発生器（C-SG※1）壁が干渉したことから、C-SG壁を一時的に撤去し、炉内構造物取替完了後に当該の壁を復旧するという大掛かりな工事を行った。（図3）

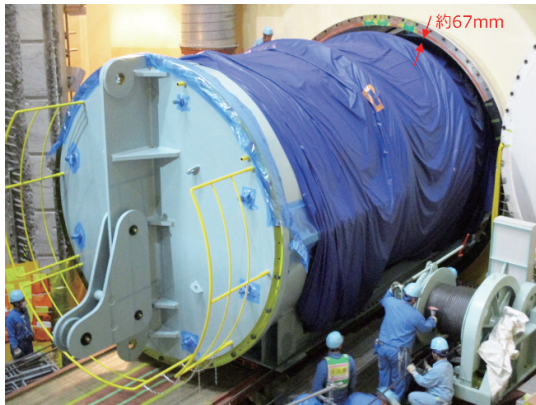
図4 新炉内構造物の搬入

また、新炉内構造物の搬入においては、格納容器の機器搬入口との隙間が最小約67mmと非常に狭く、事前

に3次元計測を行うなど、入念な準備と慎重な作業を実施した。(図4)

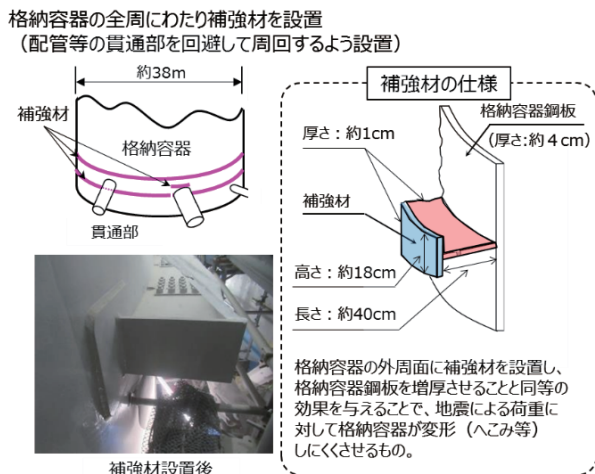
図5 格納容器補強の概要

耐震性向上として座屈(構造物に加わる荷重が限界値を超えた場合に、急激にへこみ等の変形が発生する現象)への耐力を向上させるため、格納容器円筒部に補強材を新たに設置した。(図5)

補強材の設置においては、狭隘なエリアで精度の高い溶接作業を実施する必要がある、非常に高度な技術力を要した。

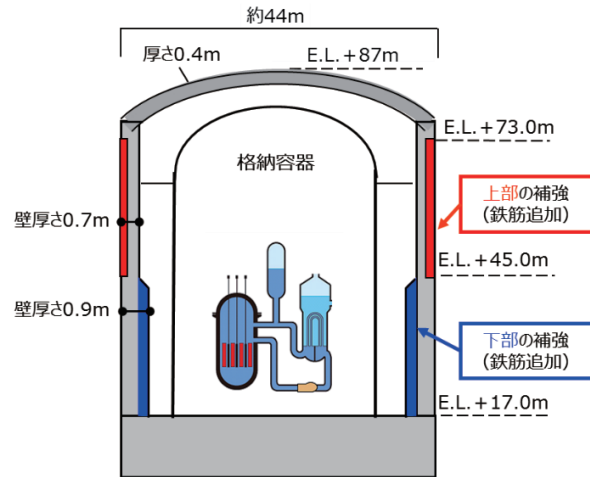
図6 格納容器外部遮へい壁補強の概要

耐震性向上として外部遮へい壁の上部(外側)および下部(内側)に鉄筋を追加補強を行った。(図6)

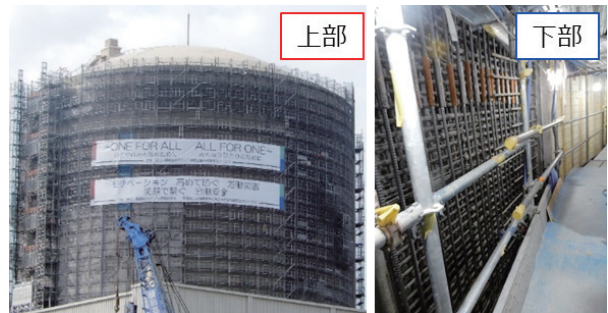
図7 格納容器外部遮へい壁補強工事の様子

従来の鉄筋の間隔は約30cmであったのに対し、今回の鉄筋追加で約10cm間隔とした。鉄筋追加については、格納容器の全周にわたり足場を組む等、大規模な工事であった。(図7)

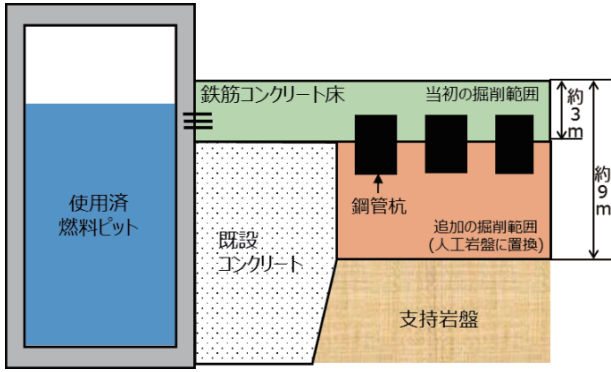
図8 使用済燃料ピット補強の概要

使用済燃料ピット横の建屋床面と背面道路地盤を掘削し、支持岩盤上に人工岩盤と鋼管杭を設置して補強した後、鉄筋コンクリート床の打設を行った。この床と使用済燃料ピット壁を鉄筋で連結させることにより、地震による使用済燃料ピットの揺れを鉄筋コンクリート床と鋼管杭を通じて支持岩盤に伝達させることで、使用済燃料ピット壁の揺れを抑制する構造とした。(図8)

地盤の掘削においては、当初、計画していた掘削深さ約3mを約9mまで更に深く掘削することとしたため、約6mを人工岩盤に置き換えることとした。

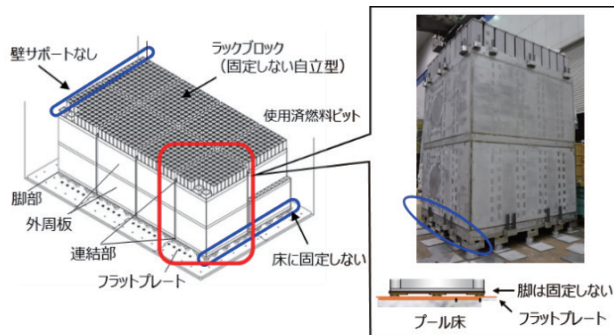
図9 フリースタANDINGラックの構造

燃料を保管しているラックを床にボルトで固定することで地震力に耐える設計の「固定式ラック」から、日本では初採用となる床に固定しない「フリースタANDINGラック」への取替えを行った。

フリースタANDINGラックは、使用済燃料ピットの床や壁に固定せず、ラックに作用する地震力を流体力や床との摩擦により消散させる設計であり、外周板を設けることで、周囲の水による流体力を大きく作用させている。(図9) また、当該ラックは8体のラックブロックで構成されており、これらを連結することで、転倒挙動の抑制とラックブロック間の衝突防止を図っている。

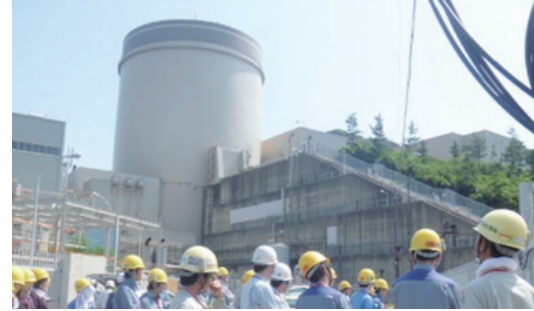
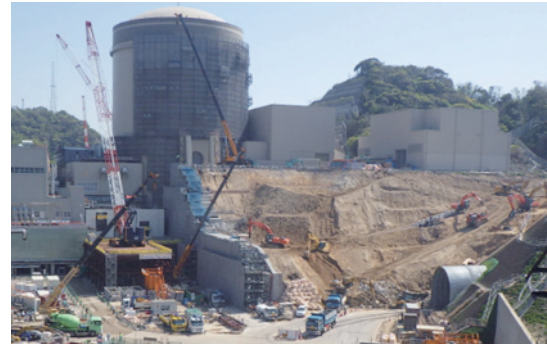
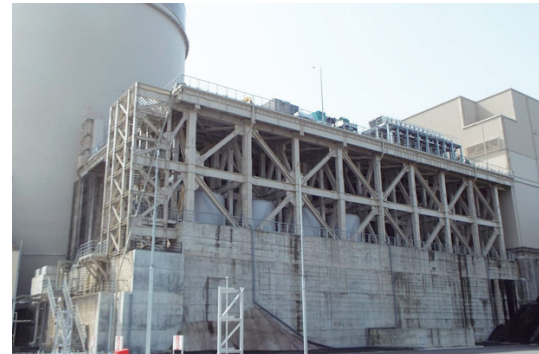
格納容器等へアクセスするための作業台となっていた高台については、地震による崩壊で非常用ディーゼル発電機燃料油貯蔵タンクや、万一の有事に備えたアクセスルート等に対して波及的影響を及ぼす恐れがあったことから撤去し、基準地震動(993ガル)に耐える頑丈な構台を新たに設置した。(通称：32m構台)(図10)

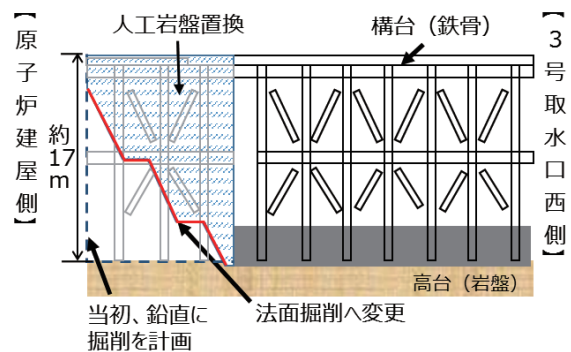
図11 32m構台の構造

既設高台の撤去に伴う掘削作業では、約9.4万m<sup>3</sup>の斜面土砂の切削を行った。また、作業安全性の向上を目的に、鉛直掘削から法面掘削に施工方法を変更すると

もに法面掘削部の構台については、鉄骨造から人工岩盤への変更を行った。(図11)

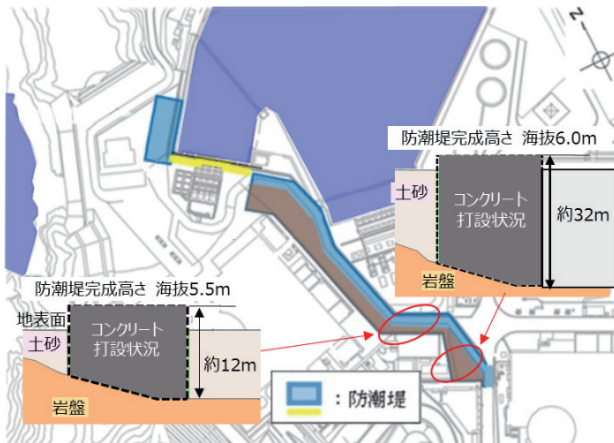
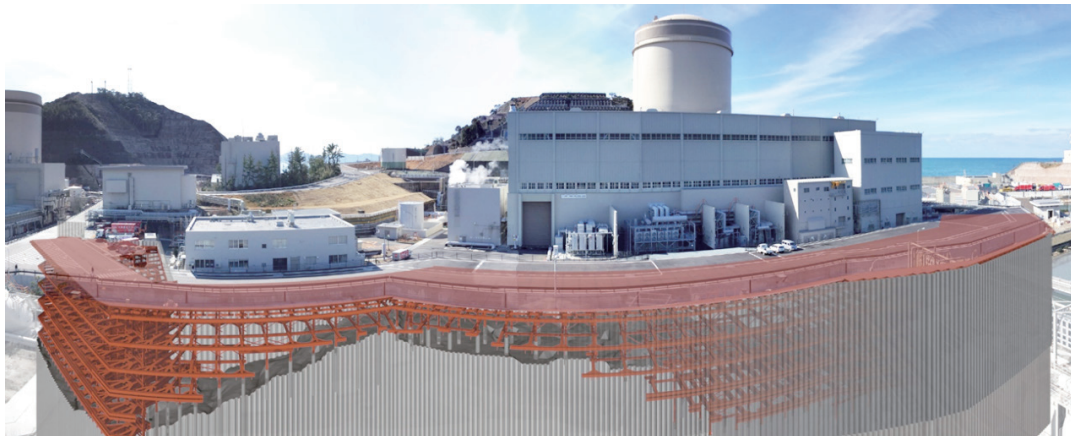
若狭海丘列付近断層と隠岐トラフ海底地すべりによって想定した津波の高さ(3号取水口前、防潮堤(内陸側): 海拔4.2m)に対し、敷地への浸水を防止するために津波防護施設として美浜3号機の敷地を取り囲むように海拔5.5~6.6mの防潮堤を設置した。また、美浜発電所は敷地が狭いこともあり、エリアの有効活用として国内では珍しい防潮堤の上部を車両が通行できる構造を採用した。(図12)

防潮堤の建設においては、地下約10~30mの深さにある岩盤まで掘削を行った。狭隘な発電所構内に巨大な地下空洞を作り、直接支持地盤である岩盤を確認して構築する構造物は類を見ないものとなった。また、地下空洞時の補強として総延長約1.9km、重量約12,600tと東京タワー3基分に相当する鋼材を使用した他、掘削に伴い搬出した土砂は約12万m<sup>3</sup>となる等、大規模な土木工事であった。

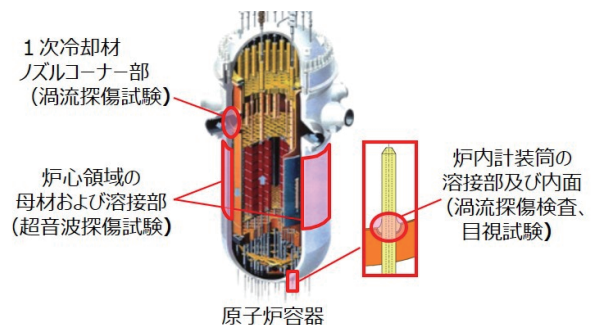
図17 原子炉容器の特別点検部位

原子炉容器については、炉心領域の母材および溶接部、1次系冷却材ノズルコーナー部ならびに炉内計装筒に対し特別点検を実施した。(図17)

炉心領域については、これまで供用期間中検査の中で溶接部を対象とした超音波探傷試験により欠陥のないことを確認しており、特別点検では、点検範囲を拡大し、母材および溶接部を対象とした炉心領域全域に亘り超音波探傷試験を実施し、欠陥のないことを確認した。

1次冷却材ノズルコーナー部については、これまで供用期間中検査の中で母材部に対する超音波探傷試験を実施しており、特別点検では、強度部材ではないものの、疲労割れ等、従来の知見を上回る劣化事象がないことを把握するため母材表面のステンレス鋼クラッド(厚さ約5mm)に対し、クラッド表面の渦流探傷試験を実施し、異常がないことを確認した。

炉内計装筒については、600系ニッケル基合金で製造されており、応力腐食割れに対する感受性を有していることから、これまで予防保全として、管台の内面および溶接部にウォータジェットピーニングを実施している他、供用期間中検査として、原子炉容器外面からの直接目視による漏えい有無の確認を実施しており、特別点検では、内面の熱影響部に対する渦流探傷試験および溶接部に対する目視点検(ビデオカメラ使用)を行い、異常がないことを確認した。この結果から、ウォータジェットピーニングによる予防保全対策の有効性を確認することができた。

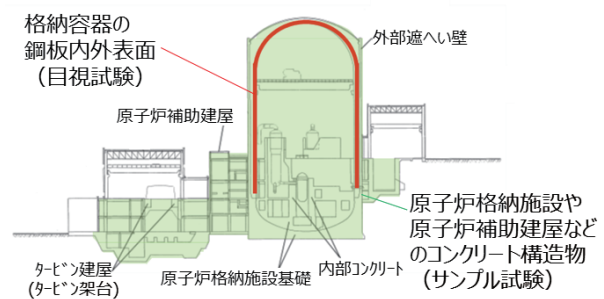
図18 格納容器、コンクリート構造物の特別点検部位

格納容器については、これまで格納容器漏えい率試験に併せ、目視点検により内外壁の塗装状態の確認を行い、その状態に応じて塗膜を修繕し、健全性を維持しており、特別点検では、円筒部外面上部を含め、仮設足場等を利用して接近できる点検可能な範囲の全ての鋼板に対し、照度を確保し、視認性を実証できる条件の下、目視点検にて塗膜の状態確認を行い、格納容器の構造健全性、気密性に影響を与える塗膜の劣化がないことを確認した。(図18)

納施設、原子炉補助建屋等の構造物の部位を選定し、コンクリートコアを約150個採取し、中性化、塩分浸透、強度等の確認を行い、コンクリート構造物の強度および遮へい能力に影響を与える劣化がないことを確認した。(図18、19)
