# 自走式構内作業車に多用される蓄電池の電極部保護対策

Electrode protection measures of the rechargeable batteries, which are installed in self-propelled maintenance vehicle of a factory yard

(株) ジェイテック 金濱 勝宏 Katsuhiro KANEHAMA Non-Member  
 (株) ジェイテック 米内口 和也 Kazuya YONAIGUCHI Non-Member  
 (株) ジェイテック 小菅 英昭 Hideaki KOSUGE Non-Member

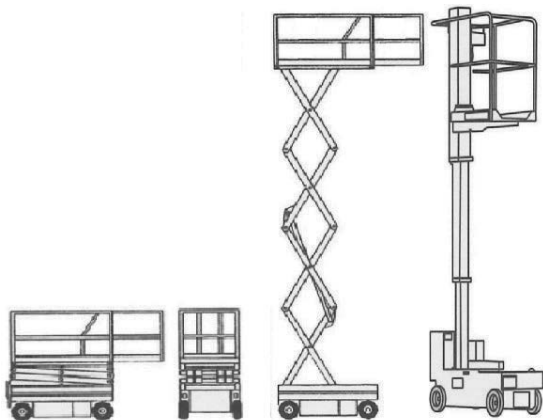
図1 高所作業車の概念

自走式垂直昇降型構内作業車（以下、高所作業車という）を使用して保守点検を行った際に経験した電極部の発熱・焦げ痕事例、及びその原因調査と安全上のリスクを低減させるために実施した電極部の保護対策について報告する。（図1及び表1参照）

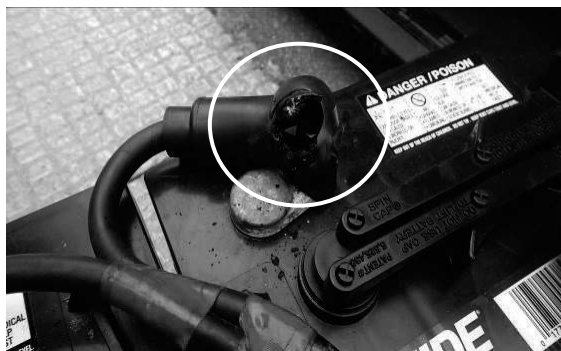
図2 蓄電池電極部カバー焦げ痕

屋内で高所作業車を使用して保守点検を行い、他の常設場所へ戻すために屋外（アスファルト舗装）を走行後、車両点検を行った際に駆動用蓄電池の電極部カバーに焦げ痕を発見した。

屋外走行中の振動により電極部のナットに緩みが生じ、端子間の隙間にアークが発生・発熱し、電極部カバーが焦げたと推定された。

屋外走行では、スロープ及びアスファルト舗装の継目等の小さな段差が多くあり、ここを通過時の断続的な振動が大きな影響を与えたと考えられた。

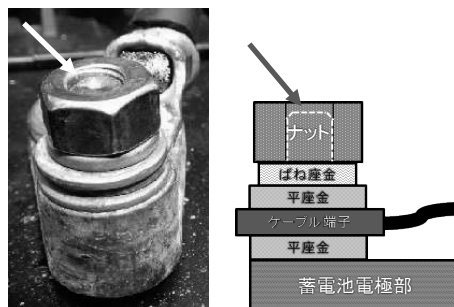
図4 蓄電池電極部ケーブル端子固定 (平座金有り)

- ① 構造上の問題を分析・検証した結果、ボルトのネジ山がナットから出ていることによる締付力不足が要因として考えられた。また、蓄電池電極部のケーブル端子固定に使用される平座金の使用状況が、各電極部で使用枚数と取付位置に統一性がない状態を確認した。

① 電極部のケーブル端子固定について締付方法を統一し、蓄電池電極部 → ケーブル端子 → ばね座金 → ナットの締付け順として、ボルト上部のネジ山が固定用ナットから1山以上出るように固定した。

また蓄電池の個体差による電極部のボルト長さの変化は、平座金を追加することにより吸収した。(図8参照)

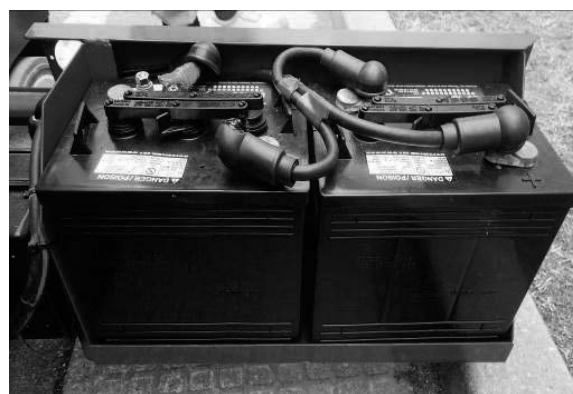
図6 蓄電池収納状態

- ② 当該高所作業車は、蓄電池自体が枠内への自重設置型であり、ボルト等で固定されていないため、振動の影響を受けやすい状態を確認した。

(他の高所作業車は、メーカー純正で蓄電池の固定対策がされていた)

② 蓄電池については、振動による影響で、ケーブル端子固定部の緩みを防止するため、蓄電池自体を蓄電池収納箱へ固定した。尚、蓄電池固定については、納入会社の見解を確認した上で実施した。(図9, 10, 11参照)

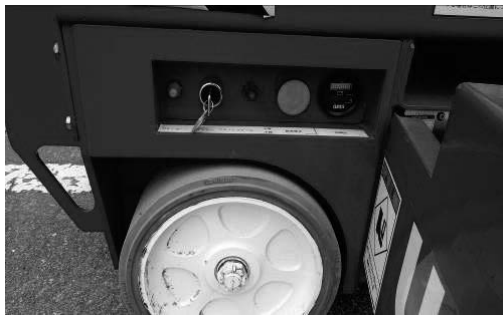
図7 エアレスタイヤ

- ③ タイヤの仕様については、クッション性能が低いエアスタイヤであることにより、振動が大きくなったと考えられた。

- ③ クッション性能が低いエアレスタイヤ、また急発進により振動を拡大させる走行性能については、仕様変更等をせず、振動の影響を考慮した操作方法の必要性を使用者へ注意喚起・教育することで抑制することとした。
- ④ 機械的要因のリスク低減措置後、約 1000m の屋外アスファルト舗装路面を走行することで、新たな固定方法の検証を行ったが蓄電池の電極ケーブル端子固定部の緩みは発生しなかった。また、蓄電池本体のずれもなかった。
