材料試験炉ホットラボ排気筒におけるアンカーボルト減肉 及びフランジプレートとアンカーボルトナット間の隙間に 関する原因調査

Cause investigation for thinning of anchor bolts and gaps between anchor bolt nuts and a flange plate at the JMTR hot laboratory exhaust stack

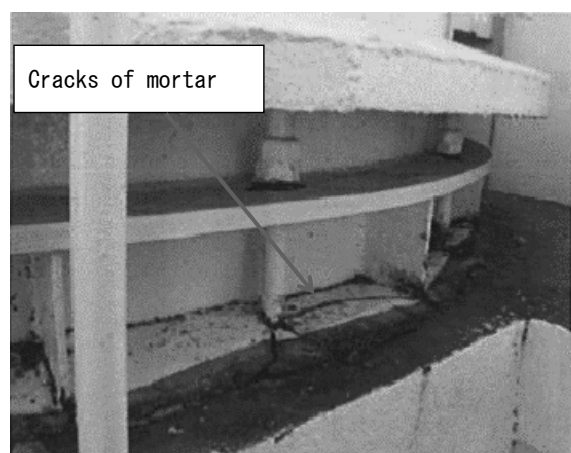
原子力機構では平成27年1月末より、排気筒外側に設置されたアンカーボルト周りのモルタルの補修及び防水塗装の工事を開始していた。平成27年2月3日ホットラボの建家屋根の補修中、ひび割れたモルタル(Fig. 2)を撤去したところ、排気筒基礎部アンカーボルトの1本に減肉が確認された(Fig. 3)。また、同年6月29日から7月2

Fig. 2 Cracks of mortar around anchor bolts

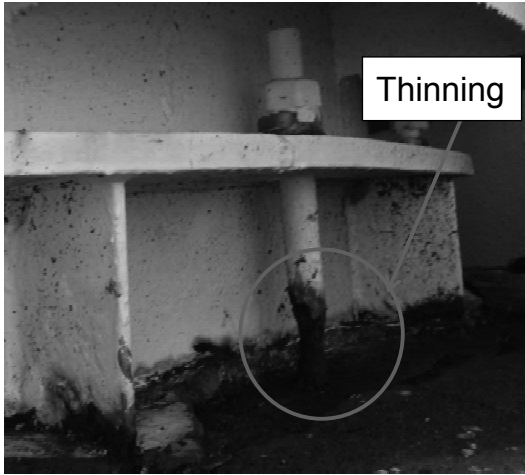
Fig. 3 Thinning of outer anchor bolt

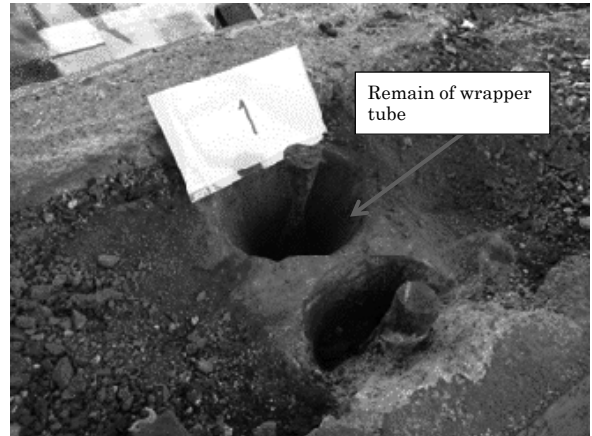
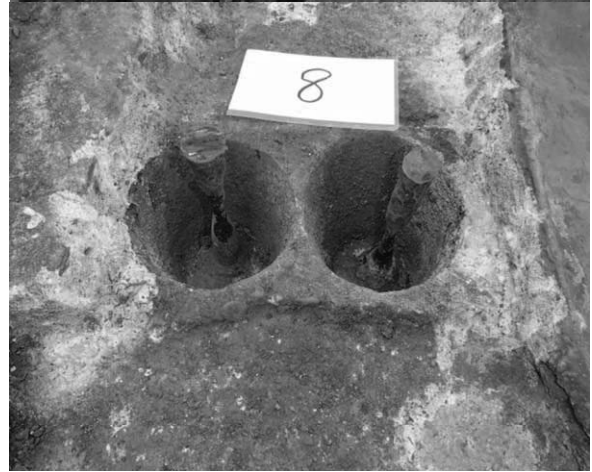
日にかけて排気筒外側及び内側のアンカーボルトの状況調査を実施した。排気筒アンカーボルトは、排気筒西側より反時計回りに No. 1～No. 16 まで、排気筒円筒鋼板部の内側と外側に計 32 本存在し、そのうち、外側で 5 本、内側全数で減肉を確認した。内側アンカーボルト減肉の例を Fig. 4 に示す。これを受け、排気筒円筒鋼板部を撤去し、ベースプレート下部の調査を実施した。ベースプレート下部には礫状の碎屑物が広がっており(Fig. 5)、これを除去したところ、アンカーボルト周りにはラップ管状の埋め込み跡(ラップ管部)が存在し、このラップ管部内において全数の減肉を確認した。減肉の一例を Fig. 6 に示す。アンカーボルトの公称外径は 25mm であるが、減肉量が最大のアンカーボルトでは残存直径が 6.75mm であった。アンカーボルトの残存直径を Table 1 に示す。

これらの結果より、アンカーボルトの減肉は雨水がベースプレート下へ浸入し易かった事、礫が存在したためベースプレート下部は雨水が溜まり易い環境であった事が主たる原因であると結論づけた。ラップ管部及び礫の存在により雨水の溜まり易い環境を助長し、ラップ管部内のアンカーボルトは、高湿潤環境を形成しやすい環境下に曝されていた。このような高湿潤環境下においては、炭素鋼材の腐食が促進され、20℃、100%湿度条件下では約 0.5mm/年の腐食速度に達する事が報告されている[2]。アンカーボルト周辺では、天候によって湿潤・乾燥条件を繰り返され、腐食が促進されていたものと推察される。

Fig. Thinning of anchor bolts in remain of wrapper tube

このため、高湿潤・乾湿を繰り返さない環境にすることが重要であり、ベースプレート下部への雨水浸入を防止するための対策をとることでアンカーボルトの減肉及びフランジプレートとアンカーボルトナット間の隙間の発生を防ぐことが可能である。また、排気筒を支える排気筒基礎部のアンカーボルトナット、ベースプレート、フランジプレート等の健全性を維持するための適切な保全活動の実施も今後の再発防止対策として重要である。

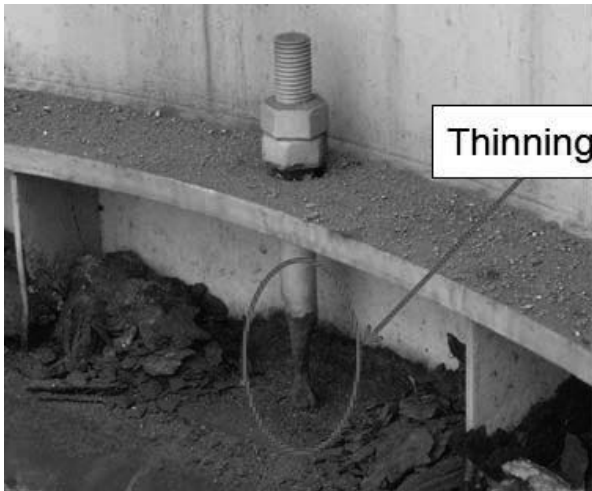
Fig. 4 Thinning of inner anchor bolt

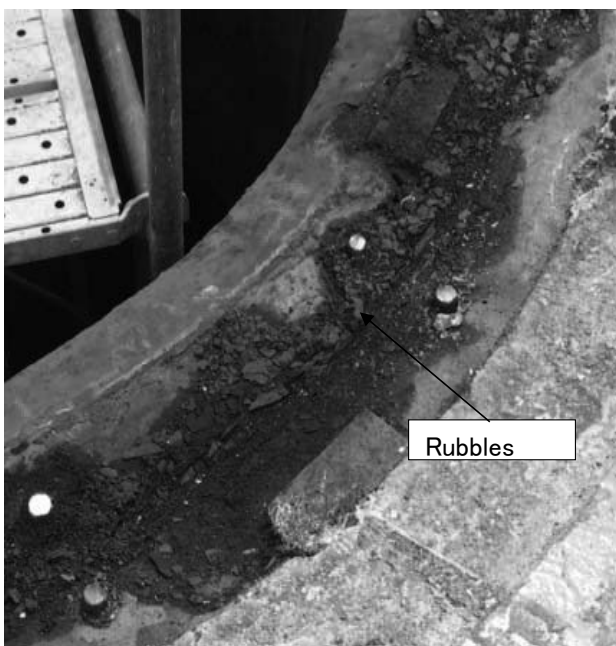
Fig. Photo of under base plate condition

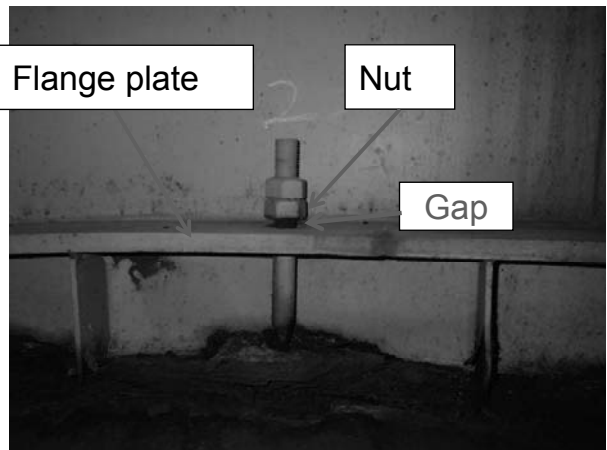
アンカーボルトの減肉状況を調査する過程で、フランジプレートとアンカーボルトを固定する全てのナット(アンカーボルトナット)の間に隙間を確認した。隙間の一例を Fig. 7 に示す。フランジプレートとアンカーボルトナット間の隙間について、内側を隙間ゲージ、外側を鋼尺で測定した。測定結果を Table 2 に示す。フランジプレート上面とアンカーボルトナット間の隙間は 5～10mm であった。

Fig. Gap between flange plate and nut

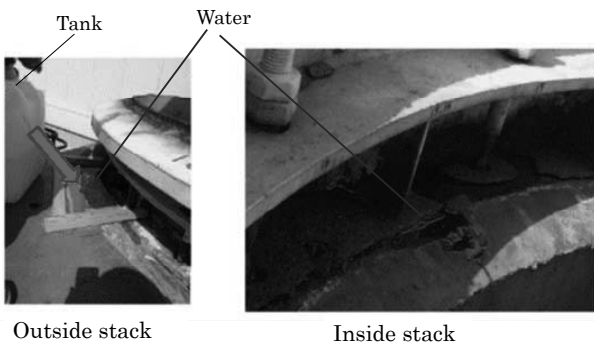
(1)、(2)の調査として、排気筒外側からの雨水の浸入の有無を確認するために排気筒外側のベースプレート上面から散水試験(Fig. 8)を実施した結果、排気筒外側から散布された水は、ベースプレート下部を通り、遅滞なく排気筒内側に抜け、ベースプレートに沿って広がっていくことを確認した。浸水ルート概念図を Fig. 9 に示す。

Fig. Water infiltration test

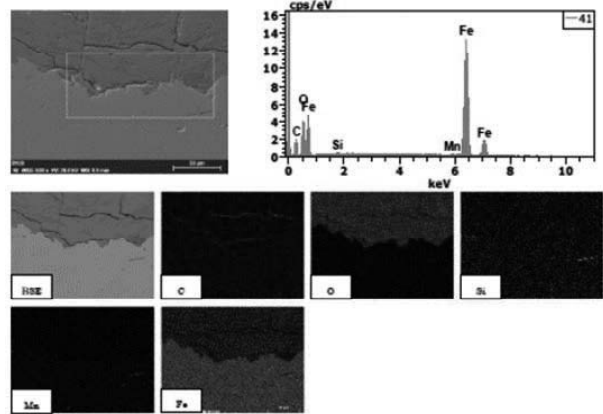
(3)の排気筒外側アンカーボルト及び内側アンカーボルトの SEM-EDX の結果を Fig. 10、Fig. 11 に示す。酸素(O)は腐食生成物に分布していること、鉄(Fe)は母材及び腐食生成物ともに分布していること、微量の塩素(Cl)が一部の試料上に形成された層状の腐食生成物の境界面に存在することが確認された。この塩素(Cl)は雨水等とともに海塩が浸入した外部由来(環境)のものと考えられる。また、(4)の腐食生成物の XRD による検出物の一覧を Table 3 に

Fig. 11 result of Ducter anchor bolt o. 11

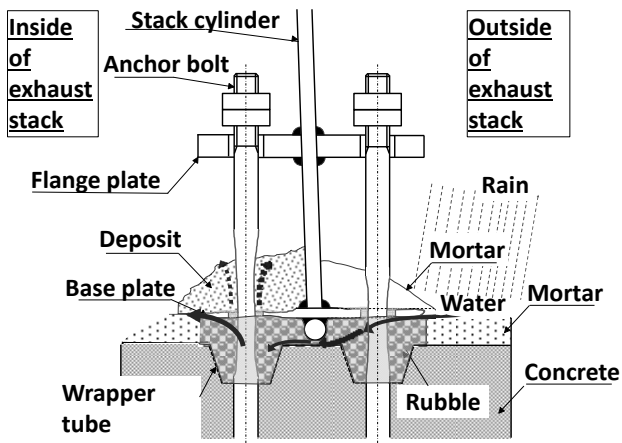
Fig. Schematic drawing of water path

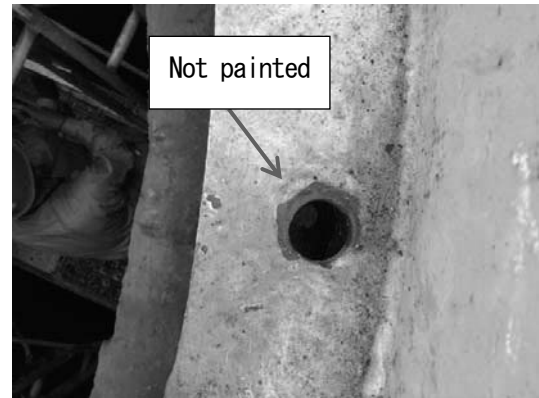
内側アンカーボルトを取り外した直後のフランジプレートの写真を Fig. 12 に示す。アンカーボルトナットの形状に塗装がなく地金が露出している部分が存在する事から、建設当時に塗装を行った時点ではナットが締められていたと判断できる。また、(a)より、平成 21 年度に行われた補修時、平成 24 年の東北地方太平洋沖地震(3.11 地震)後調査時及び平成 27 年の外側アンカーボルト No. 13 の写

Fig. 12 Photo of flange plate and anchor bolt hole

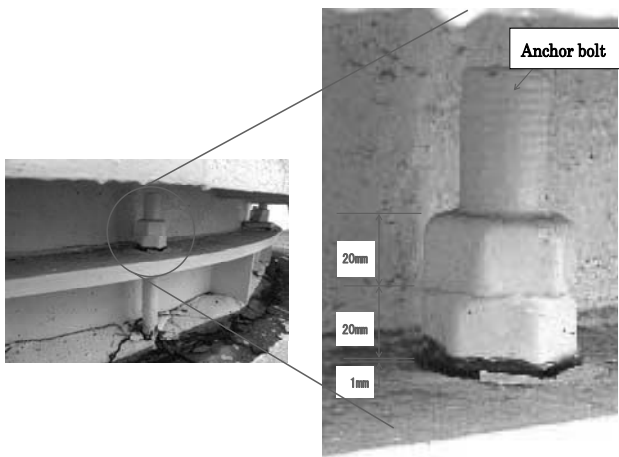
真を Fig. 13、Fig. 14 及び Fig. 15 に示す。排気筒外側のフランジプレートとアンカーボルトナット間の隙間は、外側アンカーボルト No.13 において平成 21 年には存在していない。Fig. 14、Fig. 15 の写真中の外側アンカーボルト No. 13 のナットの高さ(20mm)より隙間の広さを比例計算で求めた結果、平成 24 年には約 1mm、平成 27 年には約 4mm である事が確認された。この事から、隙間は平成 24 年から平成 27 年の間に広がっていったことが明らかになった。

Fig. 14 Photo of the outer anchor bolt o. 13 in 2 12

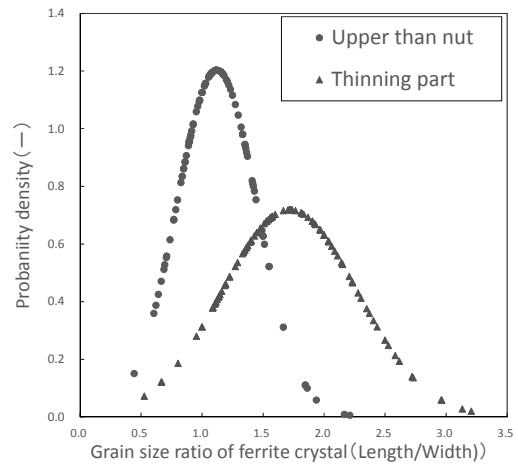
(b)より、アンカーボルトの伸びの可能性について検討した。伸びが発生する場合、細くなった減肉部分に応力が集中する事から、伸びが発生する可能性のある減肉部分と、荷重分担のないアンカーボルトの上端部(ナットより上部の部分)を切出し、縦断面試料を作製して、当該試料の金属組織を現出させるために、ナイタールを用いてエッチング処理を実施してから、光学顕微鏡による観察を行い、金属組織中の結晶粒(フェライト)の軸方向及び径方向の粒径比の比較を行った。それぞれの金相写真から、フェライト結晶の粒径比(軸方向の長さ(縦長さ)と径方向の長さ(横長さ)の比)を 100 点無作為に抽出し、計測した。内側アンカーボルト No.1 について、金相写真及びフェライト結晶の粒径比の正規分布を Fig. 17 に示す。粒径比はアンカーボルトナット上部より減肉部の方が大きいことが分かった。この傾向は、外側アンカーボルト No. 1、No. 10 についても同様であった。この結果、アンカーボルト減肉部では、引張荷重を受け軸方向に伸びが生じていたことが明らかになった。

Fig. 1 Comparison of the grain size ratio of ferrite crystal

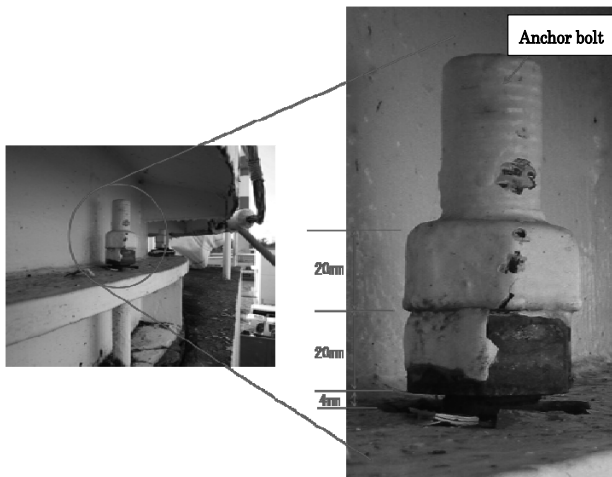
Fig. 1 Photo of the outer anchor bolt o. 13 in 2 1

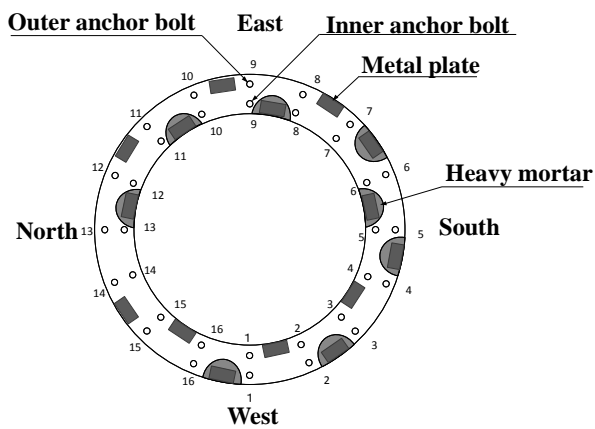
排気筒のベースプレート下は礫が詰まっており、排気筒が礫を圧縮することにより沈降する可能性について検討した。(c)の調査の結果、Fig. 16 に示す位置で比重の高いモルタルと金属の当て板による支持が存在していたことから、礫の圧縮による沈み込みにより当該事象の様な大きな隙間が発生する事は無い事を確認した。

Fig. 1 support of heavy mortar and metal plate

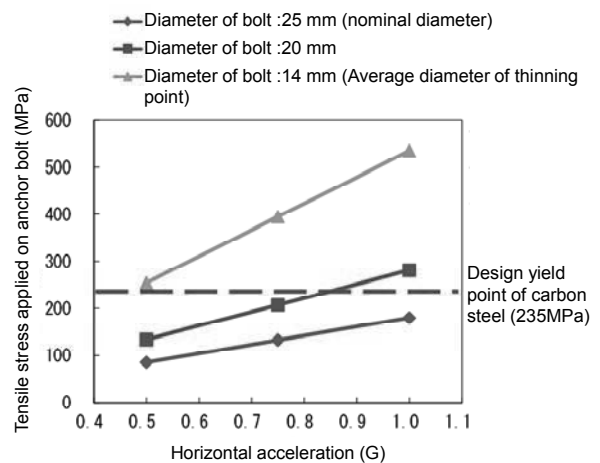
また、煙突構造設計指針に準じて、排気筒に係る地震時水平方向加速度からアンカーボルトに発生する応力の評価を実施した。アンカーボルトの直径をパラメータとして、地震時水平方向加速度とアンカーボルトに発生する引張応力の関係の評価の結果を Fig. 18 に示す。仮に 1.0G の地震力(地震時水平方向加速度)が発生しても、アンカーボルトが公称外径の 25mm であれば炭素鋼の設計降伏点(235MPa) [3]以下であることから弾性領域内であること、アンカーボルトが平均減肉外径(14.5mm)まで減肉しているとして計算すると、0.5G の地震力でも塑

性領域となり、伸びが発生する結果となることを確認した。また、実際には地震荷重が発生しても 19mm 厚さのフランジプレート、6mm 厚さのリブプレート、9mm 厚さのベースプレート及び 12mm 厚さの排気筒筒身に挟まれて配置されている構造物であり複数のアンカーボルトに分散され、平均化されることなどを考慮すると、上記評価は今回の隙間の事象として妥当な範囲内である。

Fig. 1 valuation of stress applied on anchor bolt by horizontal acceleration
