中越沖地震を踏まえた地盤変位に対する設備の設計及び 事後保全に関わる対策について

東京電力(株)
東京電力(株)

長澤 和幸
古谷 賢

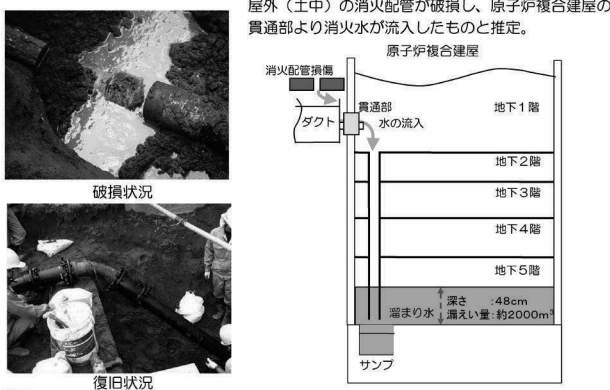
図5 K-1 消火系配管の損傷状況

- ・ 1号機原子炉複合建屋の外壁近傍(土中)での消火系配管の損傷により漏洩した水が、地下1階のケーブル貫通部から流入し、地下5階で約2,000m³の水溜まりが確認された(図5)。
 - ・ 1~5号機：主排気筒に接続されているダクトでズレが発生した(図6)。
 - ・ 3号機所内変圧器の一次側接続母線部の変位に伴う短絡で火花が生じ、これにより火災が発生した(図7)。
- 上記損傷が確認された機器の共通点は、設置されている地盤で変位が生じたことであった。

変位影響緩和対策としては、屋外消火系配管のように地中埋設を地上化するとともに固定箇所数の最小化や配管長手方向の自由度を確保するような固定法の採用（図 10）、タンク配管のフレキシブルジョイント方式のように地盤変位を吸収する機器の接続方式の採用（図 11）、設置場所の不等沈下に対して電路確保の耐性が高い合成樹脂製多孔管による屋外ケーブルの敷設（図 12）といった機器の特性に応じた対策が保全上有効である。
