# 浜岡原子力発電所 5号機 主復水器細管損傷の影響調査 (その3)

Effect of sea water intrusion from main condenser, damaged by break on reactor core internals, Hamaoka Unit 5 (No.3)

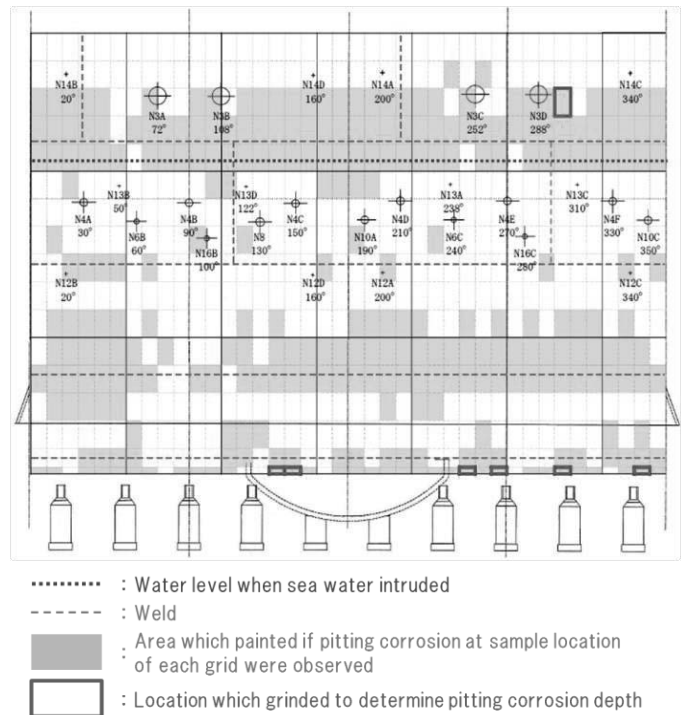
Fig.4 Distribution of pitting corrosion at RPV inner surface

原子炉圧力容器の点検の結果、内張り材（原子炉圧力容器母材に溶着されたステンレス溶接金属）に孔食を確認した。内張り材の孔食については、喫水線（海水混入時の原子炉水位）近傍およびアニュラス部近傍に集中して分布していた。喫水線近傍の腐食とアニュラス部近傍の孔食は、それぞれ様相が異なり、喫水線近傍の孔食は茶色（錆色）の輪郭を持つ様相、アニュラス部近傍の孔食は茶色（錆色）の輪郭の中心部に凸部が確認される様相であった。

原子炉圧力容器内張り材に孔食が確認されたことから、高さにより孔食の様相に違いが確認されている原子炉圧力容器フランジからポンプデッキの範囲に対して、全周目視点検を行った。全周目視点検の結果、孔食は喫水線およびアニュラス部近傍に分布しており、周方向には様相が概ね同じであることを確認した。原子炉圧力容器内張り材の点検結果を Fig4 に示す。

また、孔食の様相や分布状況に基づき、表面研磨により孔食の深さを確認した。喫水線近傍に位置する孔食は、約 0.32mm までの深さで孔食が除去された。アニュラス部近傍の孔食は、いずれの箇所においても内張り材と母材の境界部で除去された。さらに、内張り材と母材の境界部まで孔食を確認した部位に対し、原子炉圧力容器外表面から超音波探傷試験を実施し、母材内部まで進展した孔食がないことを確認した。

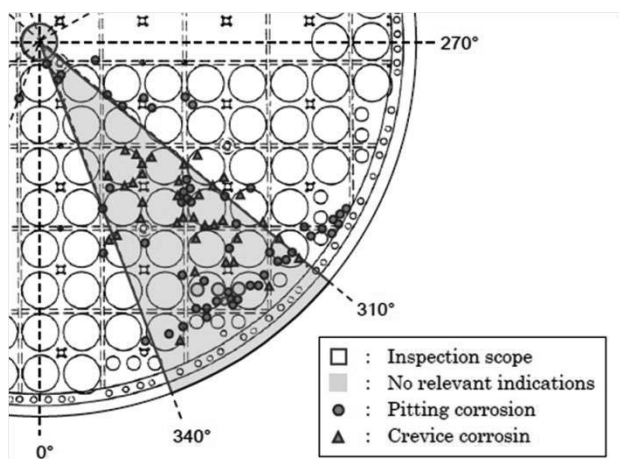
Fig.5 Inspection results (Core plate)

炉心支持板では、上面に孔食が確認され、制御棒案内管とのすきま部ですきま腐食が確認されている。孔食は目視点検で底部が確認可能な軽微なものであり、すきま腐食の深さは約 0.40mm であることを確認した。炉心支持板の点検状況を Fig.5, 6, 7 に示す。

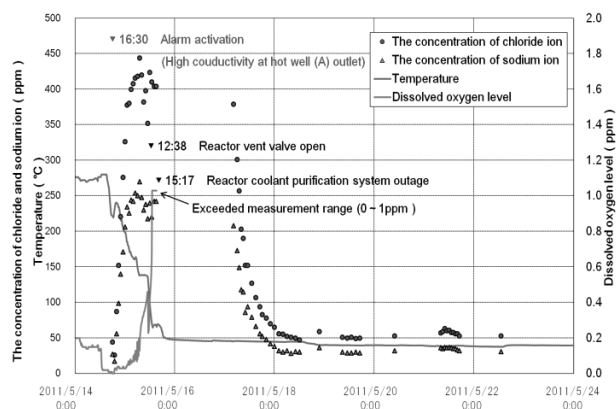
Fig.8 RPV environment when sea water intruded

海水混入事象発生時の塩化物イオン濃度、ナトリウムイオン濃度、温度、溶存酸素濃度を Fig.8 に示す。事象発生時、原子炉水は原子炉冷却材再循環ポンプにより十分に攪拌されていたため、これらのパラメータは炉内でおよそ一様であり、主な海水由来成分である塩化物イオン濃度は最大 444ppm まで上昇した。事象発生後に塩化物イオン濃度を低減させるため、サブプレッションプール水を用いた希釈および原子炉冷却材浄化系を用いた浄化運転を行い、平成 23 年 11 月には塩化物イオン濃度は社内規定に基づく原子炉冷温停止中の管理基準値（0.5ppm）に達した。その後、原子炉冷却材浄化系による浄化を継続することで、運転中の管理基準値（0.1ppm）を下回る値となった。

化電位を自然腐食電位より高く維持することができること、および、応力改善施工効果監視試験片\*<sup>1</sup>すきま部において腐食部から塩分が除去されていたことから、腐食の進展は停止し、残留塩分による機器の機能に対する影響はないと評価した。
