落雷に対する再処理施設の安全設計について —新規規制基準への適合性—

Lightning Protection Design of Reprocessing Plant - Application for Revised Regulatory Requirement

Abstract.

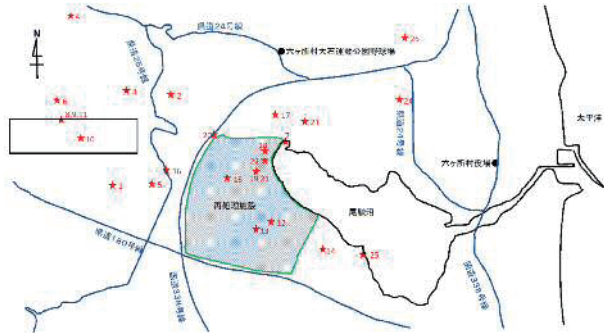
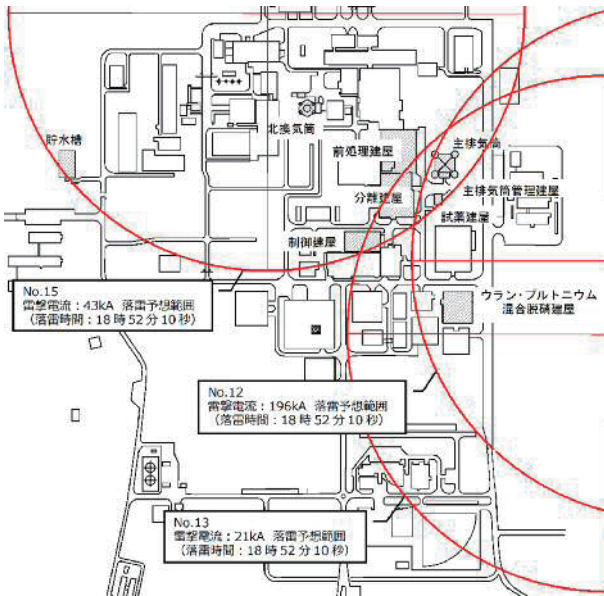
図-1 事象発生当日の落雷発生状況
（上：再処理施設周辺で観測された落雷）
（下：事象発生の起因と考えられる落雷）

JLDN (Japan Lightning Detection Network) の記録から、事象発生日の落雷発生状況の調査を行った (図一

1 参照)。その結果、事象の発生時に再処理施設周辺で発生したと想定される落雷のうち、最も大きいものは雷撃電流 196 k Aを示しており、再処理施設の中で最も高い主排気筒（高さ 150m）に発生したと考えた。

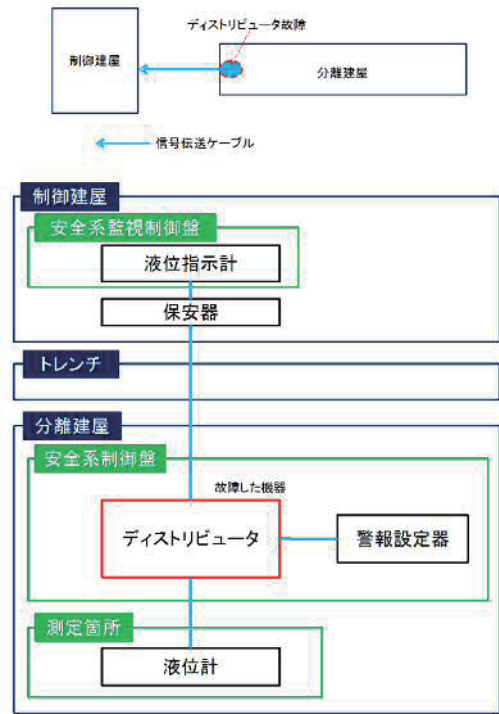
図-2 故障した設備の設備概要

事象の発生状況及び故障が発生した設備の設備構成（図-2 参照）から故障箇所を推定し、分離建屋に設置されているディストリビュータ（伝送器電源機能付信号変換器）が故障箇所であることを特定した。故障箇所を詳細に調査した結果、過電圧の影響によるディストリビュータの出力側の故障であることが確認された。また、当該設備以外においても、故障の状況は同様であり、故障が発生した設備が設置されている前処理建屋、分離建屋及びウラン・プルトニウム混合脱硝建屋は、落雷箇所と推定される主排気筒や信号の出力先である制御建屋と

事象発生当時の落雷の状況、故障した設備の配置等から、雷撃電流 196 k Aの落雷が主排気筒に発生し、その雷撃電流が大地に放流される過程で、建屋間に電位差を生じさせ、その影響で建屋間を取り合う計測制御設備の信号ケーブルに過電圧が生じ、保安器の設置されていない前処理建屋、分離建屋、ウラン・プルトニウム混合脱硝建屋側の設備を損傷させたと推定される。

故障が発生したディストリビュータを交換するとともに、再発防止対策として、建屋間を取り合う計測制御設

備のうち保安器が設置されていない前処理建屋、分離建屋及びウラン・プルトニウム混合脱硝建屋側に保安器を設置し、過電圧が発生しても設備の損傷に至らないようにした。

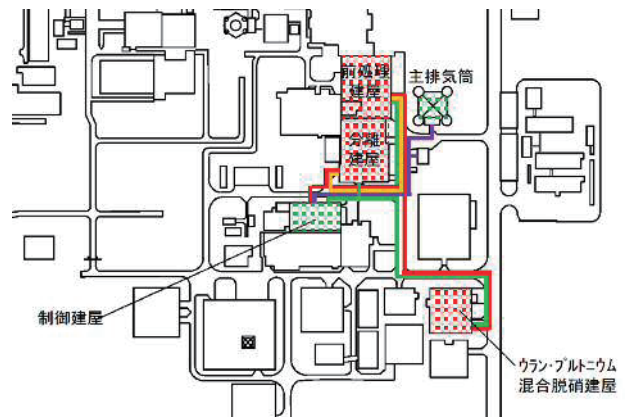
図-3 主要な建屋及び構築物の配置

トレンチを介して取り合っていることが確認された（図-3 参照）。なお、制御建屋側には保安器が設置されており、故障の発生は確認されなかった。

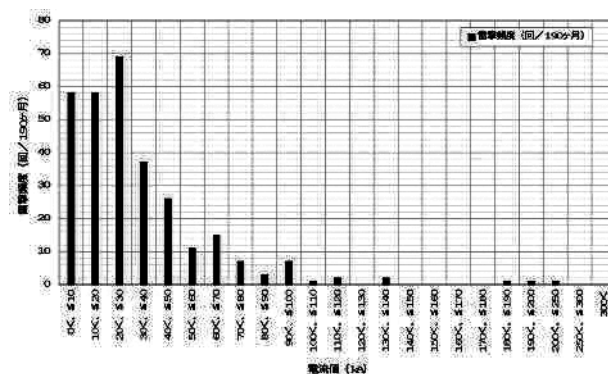
図-4 再処理施設敷地周辺の落雷頻度分布

日本における雷日数の地理的分布^[3]及びJLDNデータに基づく落雷密度分布によると、再処理施設の立地地点周辺は他の地域と比べて落雷が少ない地域であることから、再処理施設の敷地周辺において過去に観測された落雷データに基づき設計の基礎とすることとした。再処理施設の敷地周辺において過去に観測された落雷の頻度分布を図-4に示す。

再処理施設の敷地周辺で過去に観測された落雷の雷撃電流の最大値は211 k Aであるが、再処理施設の設計に当

たっては観測値に裕度を考慮し、想定する落雷の雷撃電流を270 k Aとする。

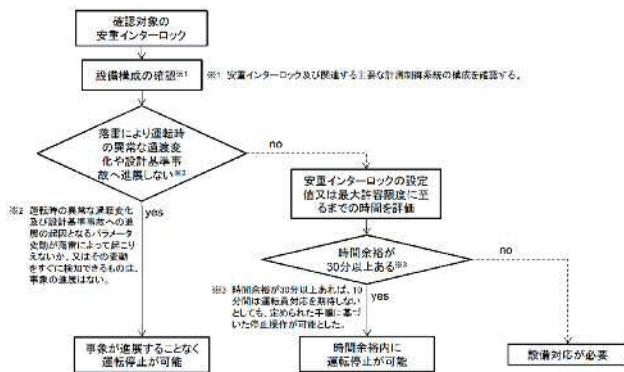
図-5 インターロック機能喪失による
安全性への影響検討フロー

このうち①に対しては、再処理施設において想定している運転時の異常な過渡変化及び設計基準事故において期待しているインターロックを対象に、図-5に示す検討フローにしたがって安全性への影響の有無を確認する。その結果、使用済燃料の再処理の停止等の措置により安全性が確保できないおそれのあるインターロックについては、その機能喪失を適切に検知し、自動的に停止措置が行われる設計とする。
