# 女川原子力発電所サイトバンカ貯蔵プール漏えい事象への対応について

The action to leakage from the on-site bunker pool storing radioactive waste of Onagawa NPP

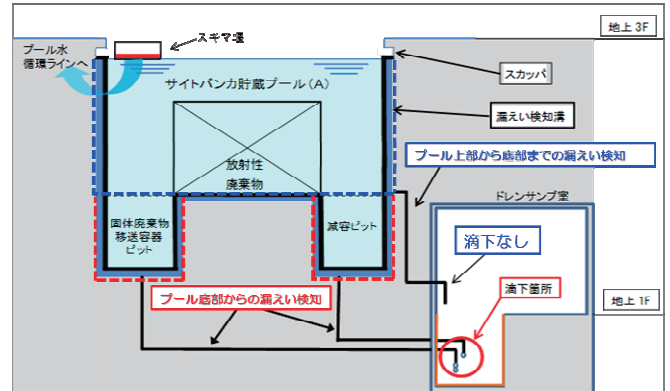
Fig.2 Sectional plan of the storage pool

平成 26 年 4 月、貯蔵プール (A) 漏えい検出配管のうち貯蔵プール (A) 底部の漏えいを示す漏えい検出配管から水の滴下を確認した。一方、貯蔵プール (A) 上部の漏えいを示す漏えい検出配管からは滴下が確認されなかった。(Fig.2)

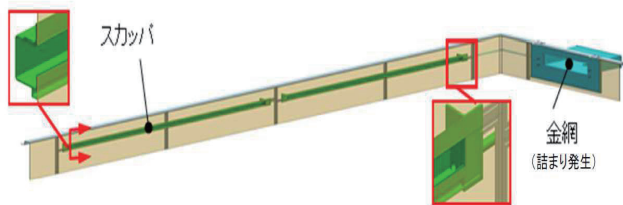
Fig.3 Schematic drawing of upper part of the pool

その結果、当該水位範囲に設置されているスカッパ（プール水面の揺らぎを緩和するための雨樋状の構造物：Fig.3）上部とプールライニング部材との接合部に使用されていたシール材に劣化が生じていた場合、プール水がコンクリート躯体側へ流出し、貯蔵プール底部からの漏えいとして検出されることが分かった。

そこで、貯蔵プール上部の実寸大の供試体を製作（スカッパ上部のシール材の劣化も模擬）し、真空発砲試験の適用性を検証した上で、実機スカッパに対し真空発砲試験を行ったところ、想定されたスカッパ上部から気泡の発生を確認したことから、当該接合箇所が漏えい箇所であると判断した。
