換気空調系ダクトの点検および今後の対応について

Inspection for air-conditioning duct and the measures

東北電力(株) 筒井 光男 Mitsuo TSUTSUI Member
東北電力(株) 齋藤 寛 Hiroshi SAITO Member

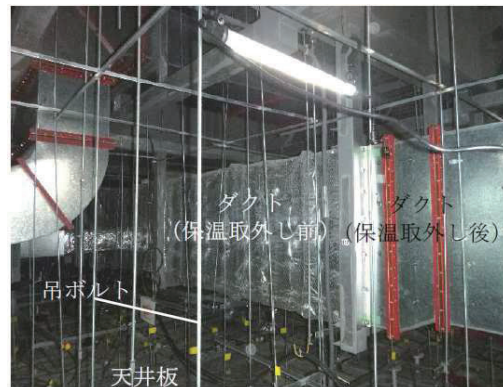
Fig.2 Figure of the air-conditioning duct (above the ceiling)

- 平成29年3月から平成29年9月にかけて、他サイトでのダクト腐食事象を踏まえ、東通原子力発電所においても空調系ダクト全域（約700m）における外観点検を実施した。
- 点検方法はダクト外部、内部の外観点検であり、ダクト外部は保温材を取外し点検した。ダクト内部は点検口や一部スプールを取外し開口部より点検した。
- 空調系ダクトの一部は天井上にあるが、天井は吊りボルトにより吊下げられており、天井上にて足場設置および保温材の取外し、復旧を行う際には天井板の踏み抜きや工具、足場材等を落下させるリスクがあった。

- 点検作業にあたっては類似作業での実績を参考とし、天井の吊りボルトに足場を取付ける等の方法により天井板を外すことなく点検を実施した。また、天井上で作業を行う際には天井下の操作スペースに監視員を配置し、操作スペースへの影響の有無を確認しながら点検作業を進め、運転操作に影響のないよう対応した。

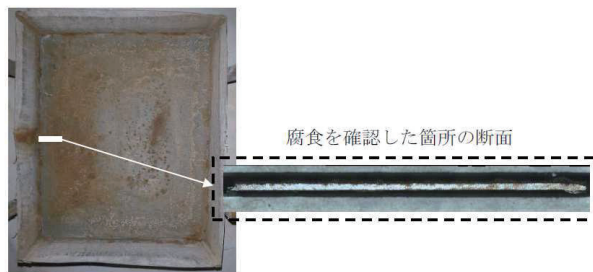
Fig.3 Cross-section of the air-conditioning duct

- ・外気取入ダクトについては、外部および内部に軽微な腐食が確認されたが、機能性能に影響を及ぼす異常はないことを確認した。
- ・外気取入ダクト以外のダクトについては、腐食が確認されなかった。
- ・腐食を確認したダクトは当該スプールの取替え、または補修塗装を行った。また、取替えたダクトのうち、比較的腐食が進行していた箇所の一部について断面調査を行った結果、板厚が確保されており、腐食孔には至っていないことを確認した。また、海塩粒子の付着を確認した。

- ・断面調査にて外気取入ダクト内部に塩分の付着を確認しており、過去の曝露試験の結果のとおり、水分と塩分により軽微な腐食が発生したものと推定した。また、過去に腐食孔を確認した箇所は、ダクトルートにおいて谷部であり、特に湿潤環境となりやすい箇所だった。

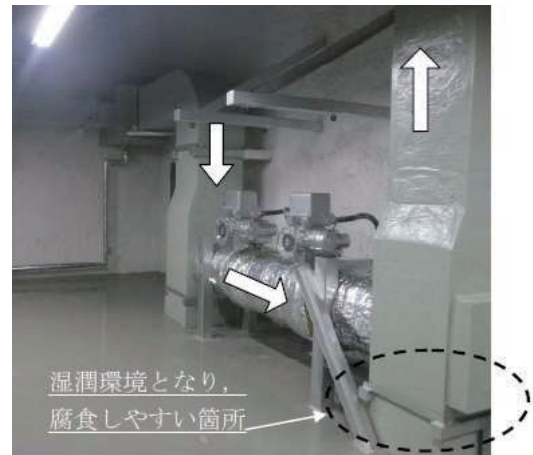
Fig.4 Low point of the air-conditioning duct

- ・発電所は青森県下北地方の太平洋側のほぼ中央に位置しており、この地方で「やませ」と呼ばれるオホーツク海高気圧からの寒冷な風や冬季の風雪といった気象条件にある。
- ・過去に外気取入ダクトに対する曝露試験を行っており、海塩粒子の飛来量は年間を通して100~300mddと多く、湿度についても年間を通して66%RH~87%RHと高湿度状態であることを確認しており、外気取入ダクト内部は腐食しやすい環境にあることを確認している。
- ・また、一部の外気取入ダクトにおいては換気空調系の運用を開始してから10年弱で腐食孔に至っている。

- ・外気取入ダクトは、内部・外部共に腐食する可能性があるため、定期的に点検を行う。
- ・当面、腐食しやすい谷部にある底板は点検の都度取替え、断面調査により腐食の進行状況を確認し、知見を蓄積する。
- ・外気取入ダクト以外のダクトは腐食する可能性が低く、外部における結露等による腐食ではなく内部から腐食する可能性があることから、内部の点検を行う。
