# 浜岡原子力発電所 5号機における制御棒駆動水系配管 溶接継手の漏えい事象に関する原因調査について

Investigation on leakage point of welding part of control rod drive system piping of Hamaoka NPS unit5.

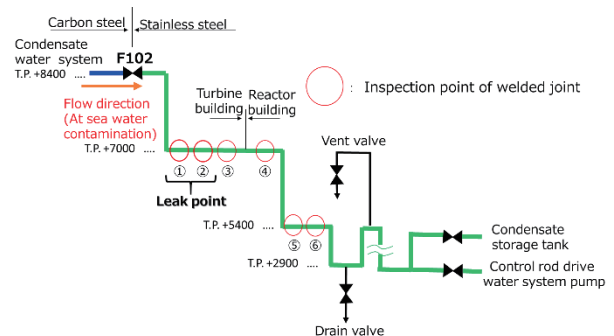
Fig.1 System outline

継手①、継手②については、継手下部の漏えい箇所から海水由来成分（Cl<sup>-</sup>、カルシウムイオン等）を確認した。また、配管の内面状況の確認を実施したところ、腐食が確認された箇所にはクラッド堆積（鉄成分由来の堆積物）を含む溜まり水が確認された。この時、クラッドの堆積量は上流側から減少していく傾向が確認された。箇所別のクラッド量は以下の通りであった。

継手① > 継手①と②間の配管 > 継手② > 継手③となっていた。また、継手③についてはクラッドの堆積が確認されなかった。

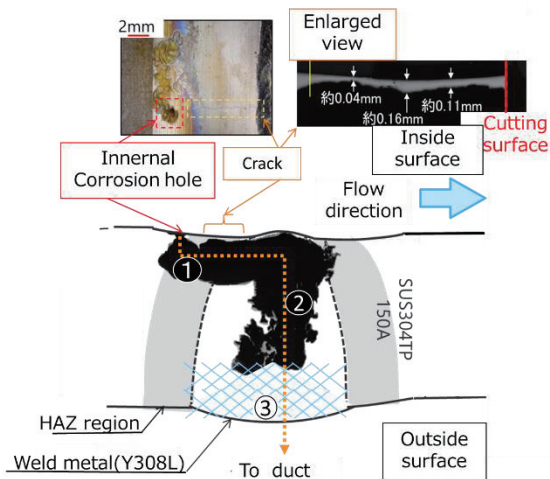
Fig.4 Welded joint No.①  
(Outline of leakage route)

継手①を切断し腐食箇所の断面観察を実施した。以下に断面観察により確認された漏えい経路概要を Fig.4 として示す。また、漏えい継手の SEM (Scanning Electron Microscope) 結果を Fig.5 として以下に示す。

継手上にクラッドの堆積を確認した。また、溶接熱影響部（以下、HAZ 部）と考えられる箇所に腐食孔を確認した。また、腐食進展に伴う配管内表面と腐食間の肉薄化による配管内表面の外力起因のひびも確認した。

内表面 HAZ 部の腐食孔を起点とし、腐食孔直下から溶接金属に向け壺状の腐食が進展した後に、溶接金属部から外表面側へ進展している事を確認した。また、外表面近傍では微細な樹枝状の腐食と腐食孔を確認した。

腐食を確認したのは、局部腐食（すきま腐食）の感受性が高いステンレス鋼の継手（HAZ 部を含む）であった。ステンレス鋼は海水混入の影響としてすきま腐食の発生・進展が懸念される。漏えい配管については、浄化過程において十分浄化できていない箇所が存在したことにより、長期の水抜き期間中に溜まり水内の  $\text{Cl}^-$  が濃化したものと推測する。また、クラッド堆積量が多い上流ほど腐食が大きく、クラッド堆積が無い部分については腐食が確認されていない。これらの事を考慮すると、水抜き期間に  $\text{Cl}^-$  が濃化しクラッドとステンレス鋼のすきまにおいてすきま腐食が発生・進展した結果、漏えいとなったと推察した。

当該部については、引き続き浄化目標である  $\text{Cl}^-$  濃度 10 ppm 以下を維持監視することにより、すきま腐食の進展を防止することが出来るため、調査時に切断を実施した箇所を新たな配管で復旧した後、水質の維持を実施する。

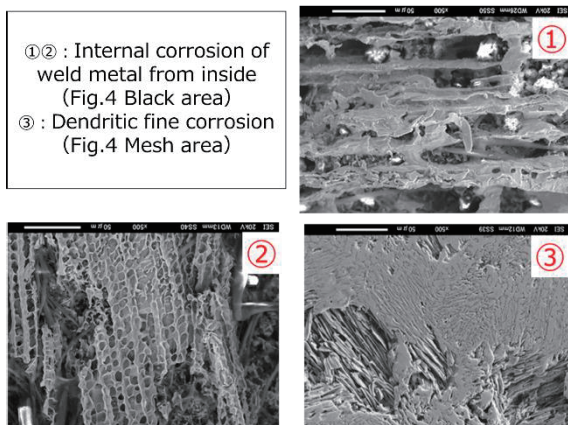
Fig.5 SEM result

研磨材を用いた外表面研磨後、SEM 観察により、溶接金属部に樹枝状の腐食と腐食孔を確認した。
